**Avis d'hydrogéologue agréé portant sur la protection des sources de Cure
alimentant en eau potable la commune de DOMECY SUR CURE**

Par **Sébastien LIBOZ**
*Hydrogéologue Agréé en matière d'hygiène
Publique pour le département de l'Yonne*

24 janvier 2014

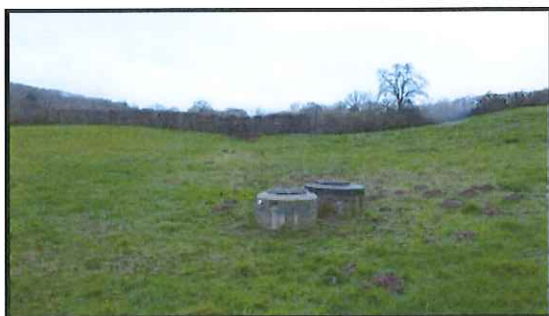
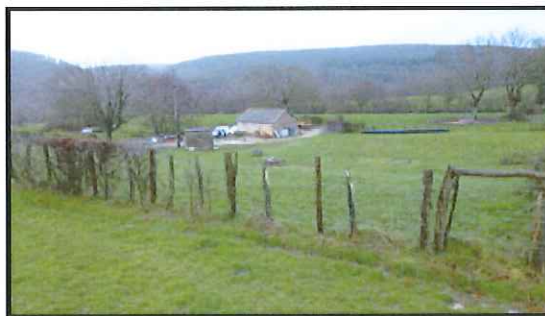
Zone de captage de Cure

La zone de captage "amont" est composée de deux captages en béton situés à proximité immédiate.

Les ouvrages apparaissent en bon état général et sont fermés par des tampons en fonte verrouillables. Le fond des ouvrages semble simplement présenter de faibles dépôts fins. Quelques gouttes d'eau semblaient également percoler au travers du captage n°1.

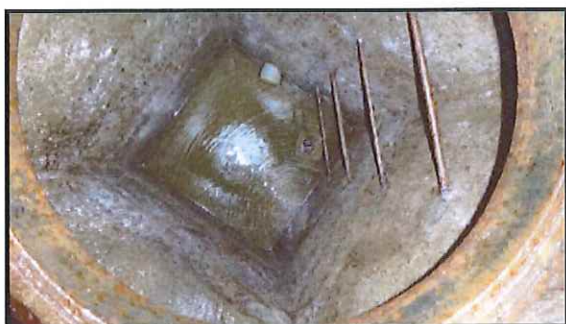
Intérieur de l'ancien captage (n°2)

L'ancien captage d'environ 2,95 m de profondeur par rapport au sommet apparaît en effet de conception plus ancienne que les deux autres. De forme carré d'1 m de côté, il serait alimenté par deux drains de longueur inconnue, probablement faible (les travaux d'amélioration de 1975 prévoyaient en effet l'agrandissement de la zone drainée par des nouveaux ouvrages à mettre en place).

Il est probable qu'il recueille les eaux en provenance du nouveau captage qui le jouxte.

Le fond de l'ouvrage est baigné par 20 cm d'eau qui sont évacués par un tube en PVC gris. Une canalisation en fonte muni d'une vanne (fermée) est également visible au fond du captage (vanne de purge ?)

Sur la base des recommandations de l'hydrogéologue agréé M. Becel de février 2009, la bouche d'accès de ce captage, a été rehaussée d'environ 65 cm par rapport au terrain naturel via une buse en béton munie d'un capot de fermeture.

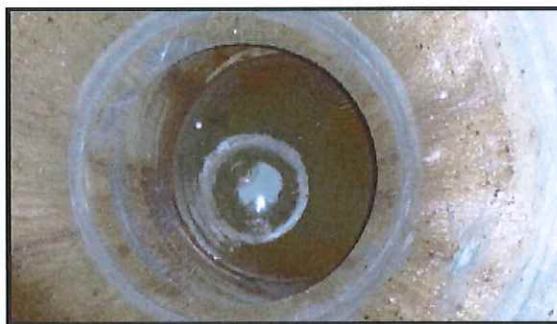
Intérieur du nouveau captage (n°1)

L'ouvrage n°1, présente une plus grande importance. Atteignant 2,7 m de profondeur par rapport au sommet, il est composé de buses en béton jointives d'1,2 m de diamètre jusqu'à 1,65 m de profondeur par rapport au point d'accès s'ouvrant sur une seconde série de buse béton d'au moins 2 m de diamètre sur le mètre restant.

Le fond de l'ouvrage est également baigné par environ 40 cm d'eau qui semble arriver par le fond.

La configuration du captage ne permet pas d'avoir une bonne vision de l'ensemble de l'ouvrage qui apparaît néanmoins dépourvu de tout équipement particulier. Jouxant l'ancien captage, l'eau collectée doit être évacuée par la même canalisation en PVC gris.

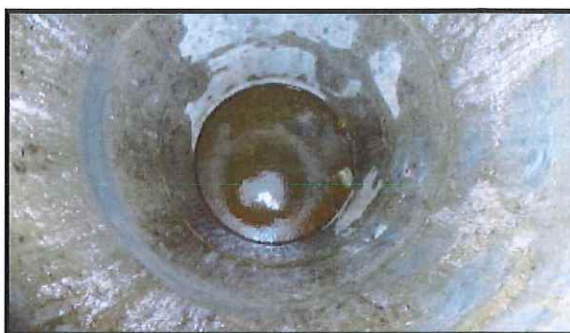
Intérieur du captage n°3

Celui semble en effet contemporain du captage n°1. Composé de buse béton d'1,2 m de diamètre intérieur empilée jusqu'à 2,95 m de profondeur, le fond de l'ouvrage est baigné dans 10 cm d'eau qui arrive également par le fond. Elle est collectée par un tuyau en PVC gris se dirigeant probablement directement vers la station de pompage.

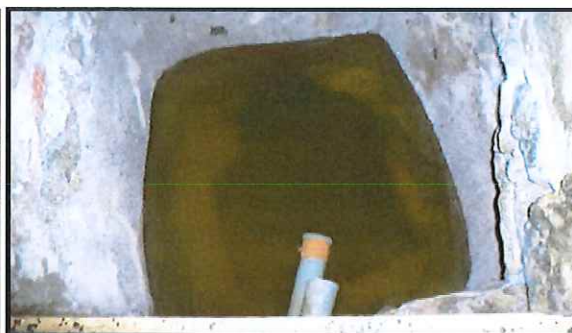
Captage de l'ancien Lavoire (déconnecté)

Il s'agit d'un petit captage en pierre de conception ancienne adossé à un bâtiment aménagé directement dans le rocher. Le départ d'eau vers la station en PVC gris est obturé par un simple bouchon mis en place par la commune il y a plusieurs années, cette venue d'eau générant des problèmes chroniques de qualité.

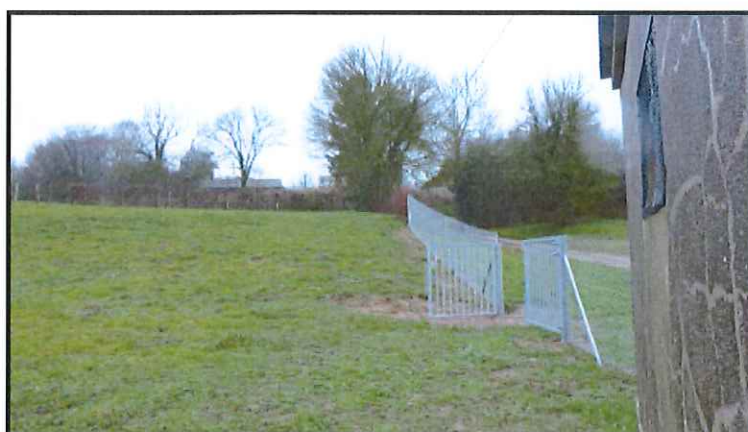
Clôture de matérialisation du périmètre immédiat

La zone de captage est ceinturée par un grillage faisant office de périmètre de protection immédiate de 50 x 50 m défini selon les principes édictés par M. Laffite en 1972.

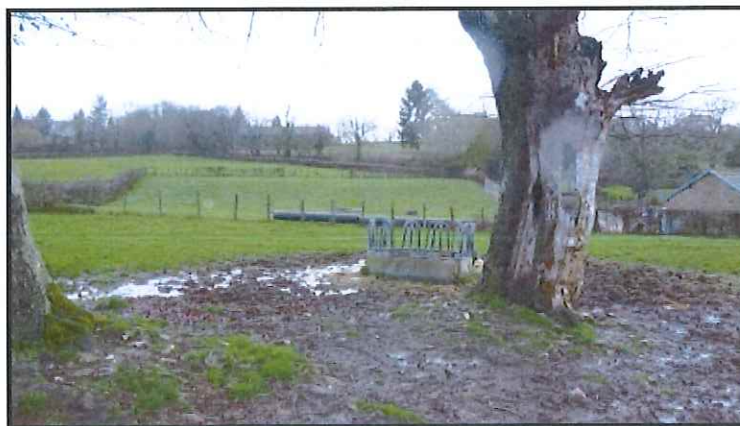
Zone d'affouragement à proximité de la zone de captage

Pour finir, le jour de ma visite, une zone d'affouragement était implantée à une dizaine de mètres de la limite sud de la zone de protection immédiate actuelle.

Au vu de sa position actuelle, il semble assez probable qu'elle puisse être considérée comme en dehors de la zone d'alimentation des captages (sauf si le drain a une longueur plus importante que celle préconisée par l'hydrogéologue en 1972) mais influence très certainement la qualité de l'eau collectée dans l'ancien lavoir.

Si ces types aménagements sont mis en place à l'ouest ou au nord de l'actuel périmètre immédiat, ils peuvent engendrer une grande vulnérabilité pour la qualité de l'eau captée.

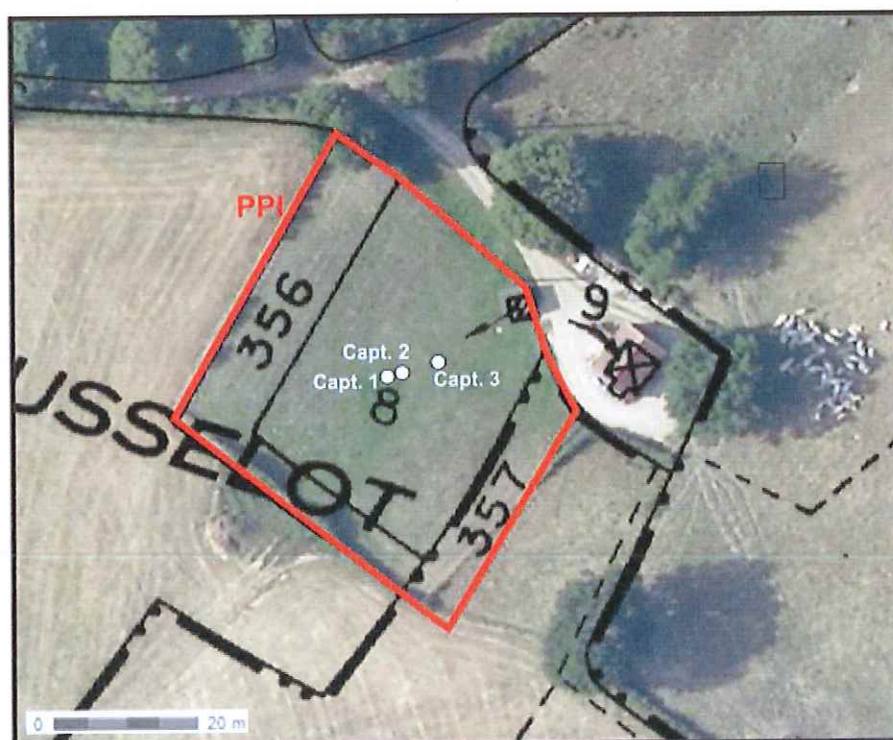
Délimitation du périmètre de protection immédiate

Rappelons que la zone de captage est traversée par un fossé qui récolte les eaux superficielles qui s'écoulent en période pluvieuse à l'amont de la zone de captage. Celles-ci constituent assurément un point de vulnérabilité important pour la qualité de l'eau collectée (bactériologie notamment).

Appartenant déjà à la commune et déjà en partie rénovée selon les recommandations de l'avis de M. Becel, la zone de protection immédiate reprendra les contours actuels autour des parcelles 8, 356 et 357.

Dans ce périmètre, toutes activités autres que celles nécessaires à l'exploitation, l'entretien ou à la sécurisation du captage, sont interdites.

Un entretien régulier du périmètre devra être effectué afin d'éviter l'enfrichage. Evidemment, tout amendement organique ou minéral et l'utilisation de produits phytosanitaires sont interdits dans cette zone de protection immédiate.

Lors de ma visite, j'ai constaté que les ouvrages étaient en bon état général apparent et avaient été munis de tête surélevées conformément aux préconisations de M. Becel. Il conviendra de contrôler régulièrement l'état de la maçonnerie des ouvrages et de leurs abords pour éviter tout risque d'infiltration d'eau superficielle.

Il est ainsi très important de veiller à son bon fonctionnement afin d'éviter toute fuite ou débordement entraînant une circulation d'eaux superficielles au droit de la zone de captage et surtout contre les ouvrages ou à l'aplomb de la zone de drainage.
