Mise à jour de la procédure
administrative pour l'instauration
des périmètres de protection de la
source de Bougis

Courtenay (Loiret, 45)

Dossier d'autorisation au titre du Code de l'Environnement avec étude d'impact

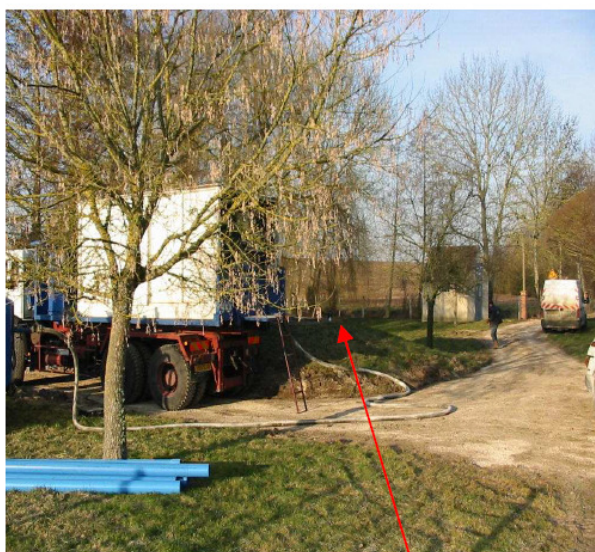
L'ouvrage recoupe donc la craie à partir de 3,5 m et d'importantes venues d'eau jusqu'au fond à 6,5 m.

Vue extérieure du captage

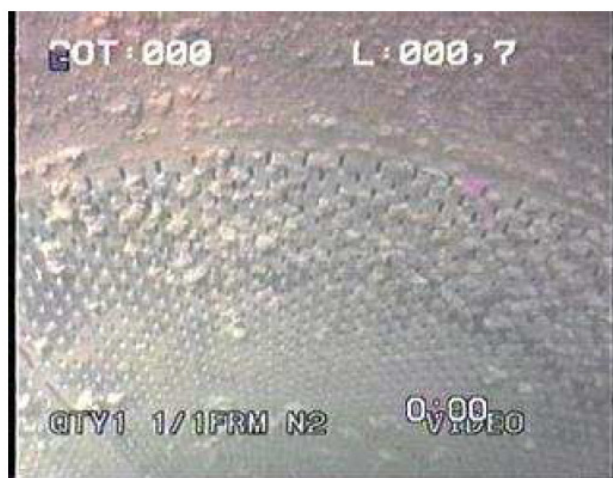
*Vue intérieure du captage
raccord tube plein / crépines*

- le tubage plein et le sommet des crépines en acier ordinaire est corrodé sur 1 m, (partie émergée + zone de battement de la nappe en pompage) ;
- les crépines à trous oblongs sont partiellement tapissées d'encroûtements carbonatés **blanchâtres**, plutôt sur les faces S et E (arrivées d'eau selon ces axes) ;
- des racines et des radicelles traversent les crépines ;
- le massif filtrant à l'extrados des crépines est visible au travers des trous oblongs ;
- le fond est touché à 6,10 m/repère, soit 0,4 m plus haut que les indications portées sur la coupe initiale (différence de repère et/ou colmatage de fond) ;
- les 2 soudures à 1,3 m et 4,2 m sont lisses, sans boursouffure anormale ;
- les 2 pompes sont immergées entre 2 et 4 m de profondeur ; une est en excellent état, la seconde est recouverte d'encroûtements carbonatés.

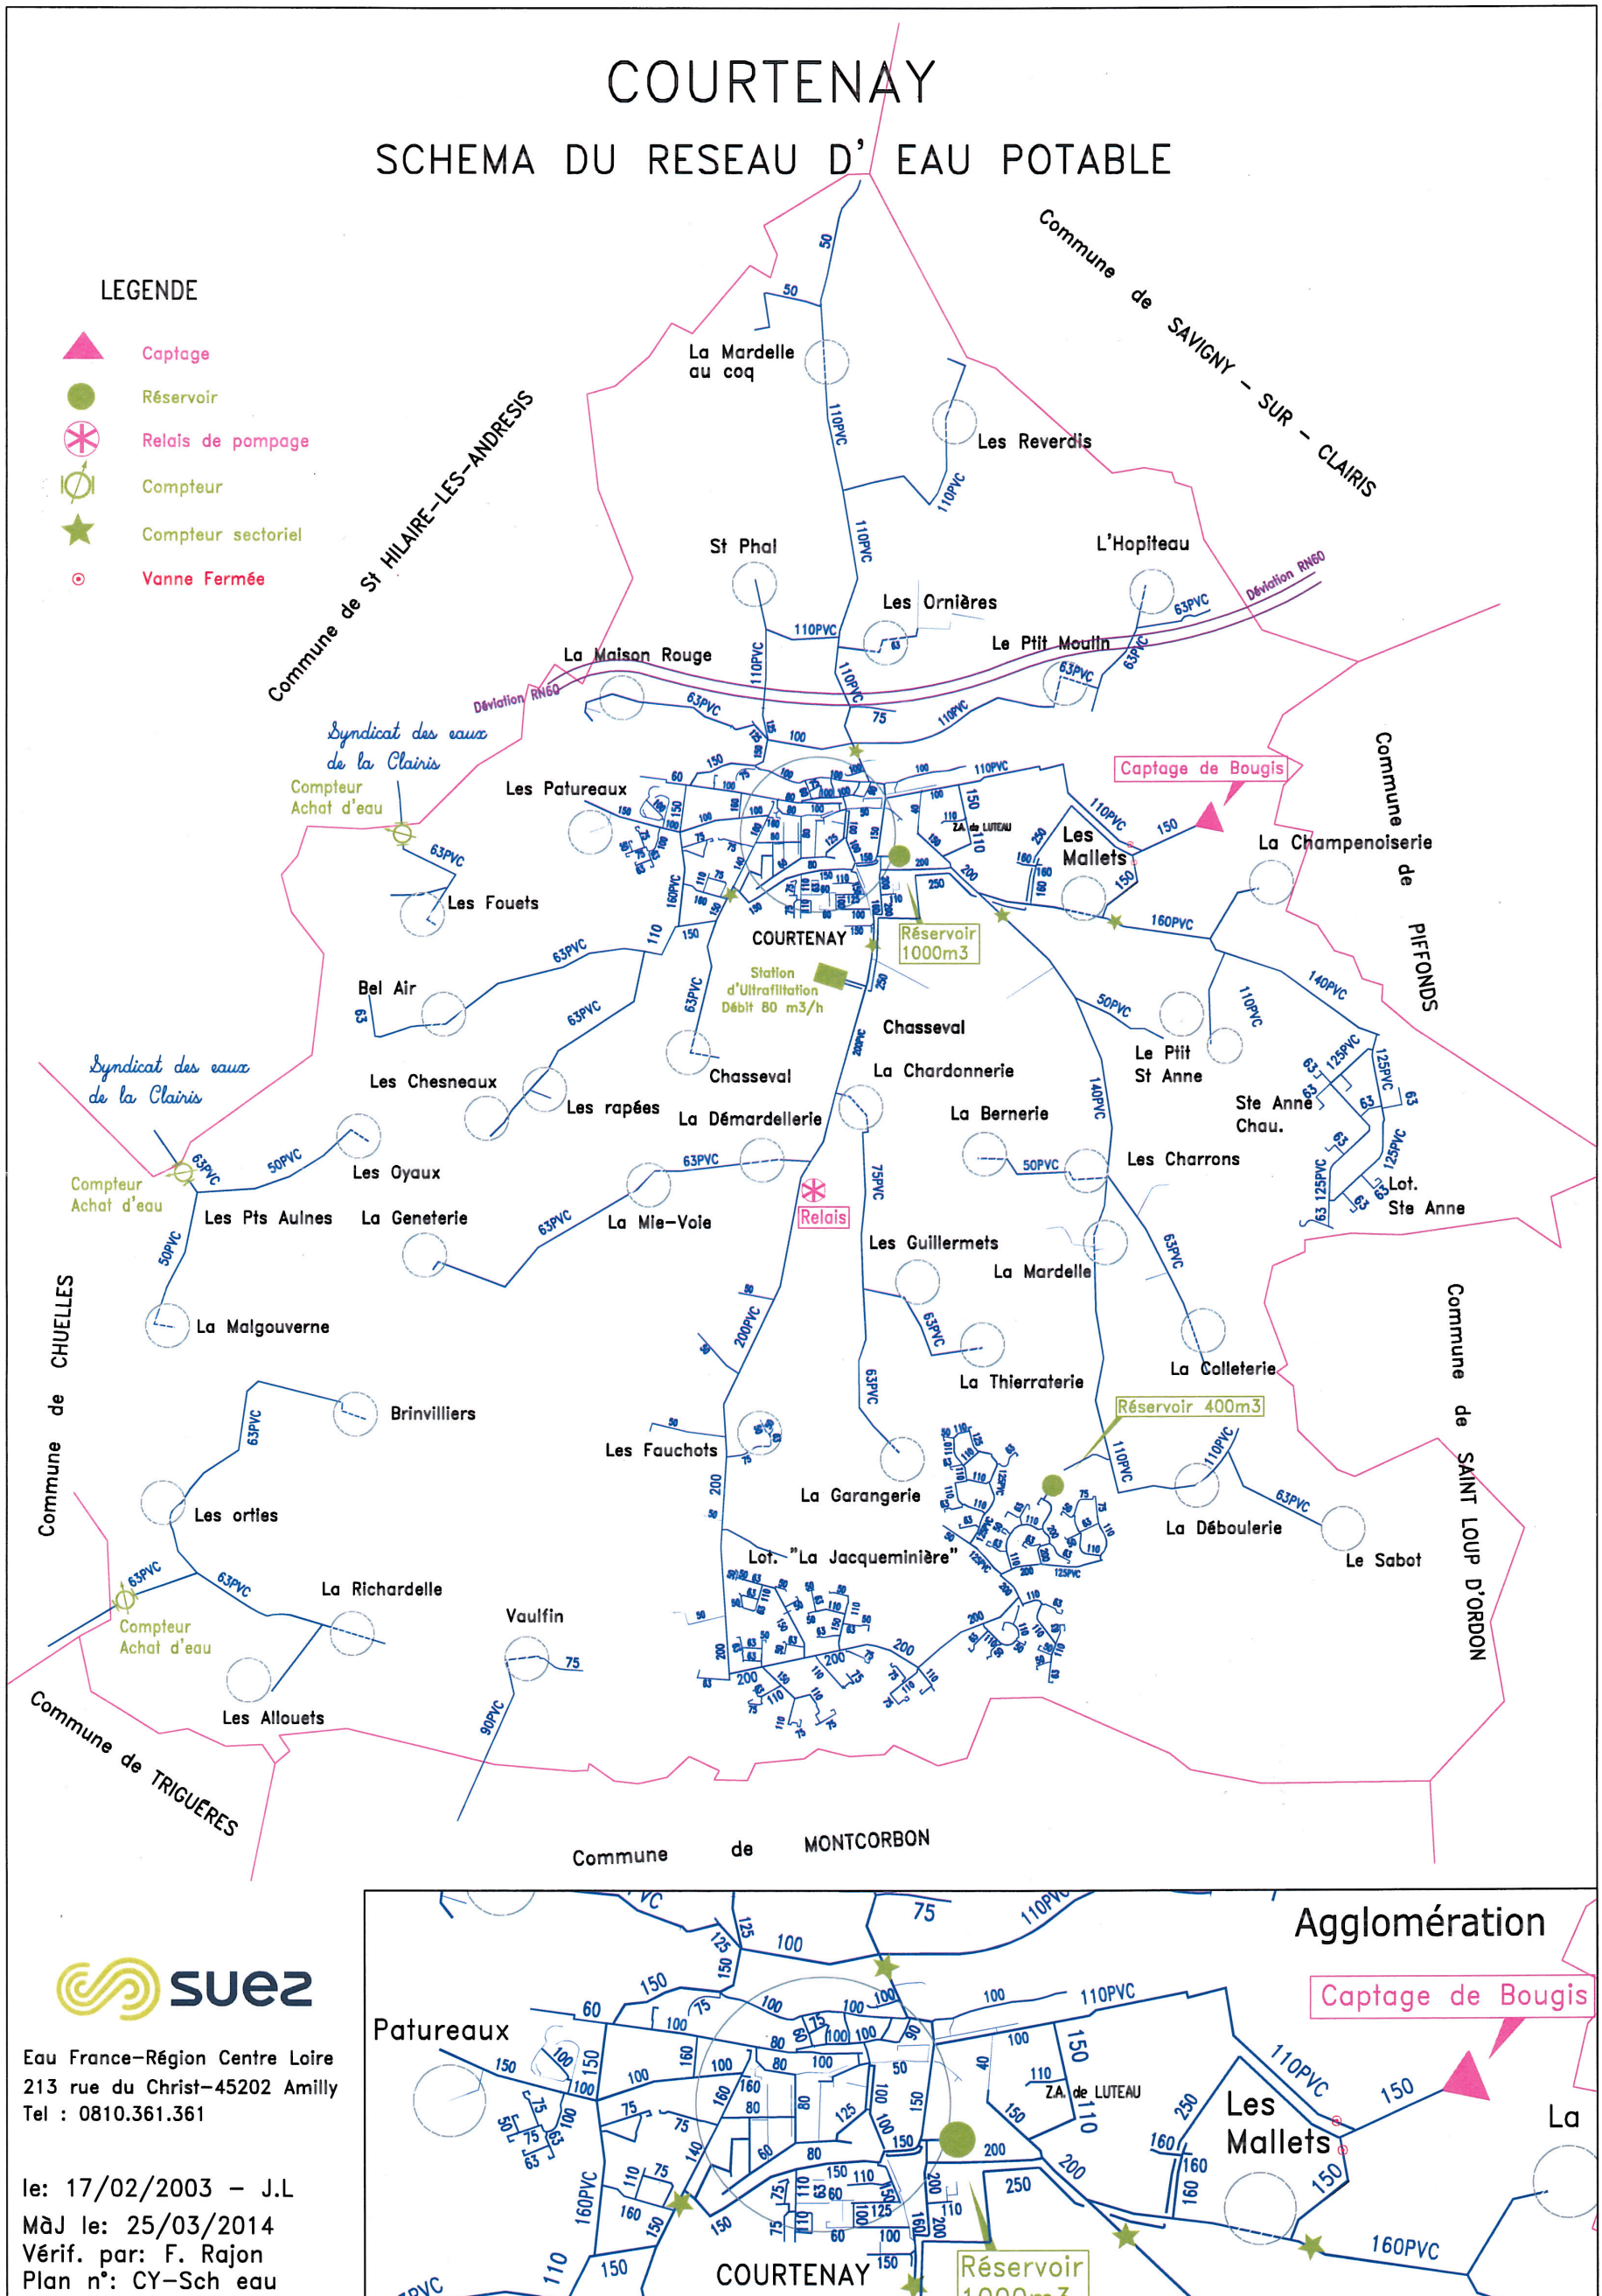
Figure 12 : Réseau AEP de la ville de Courtenay (Source : Ville de Courtenay – Février 2016)

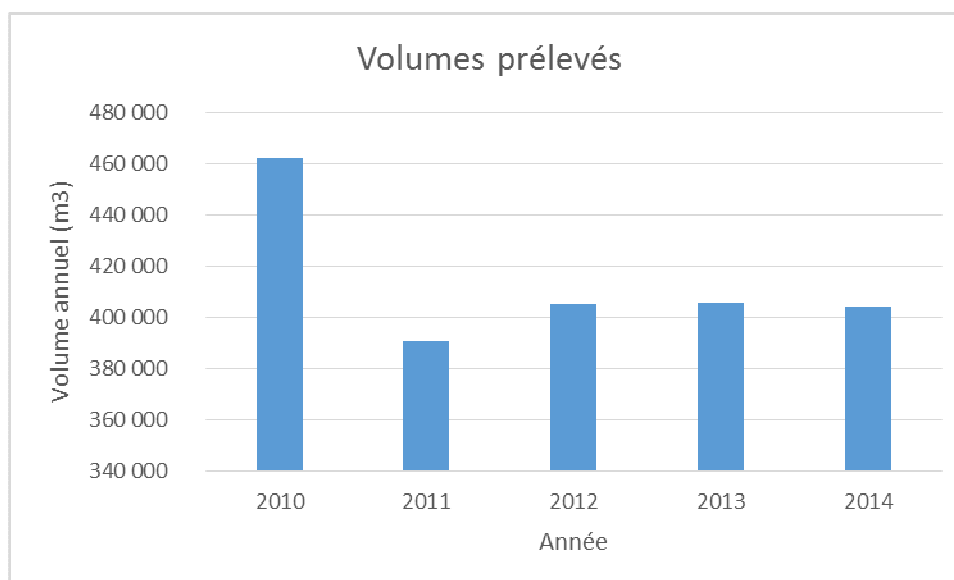
Figure 13 : Volumes prélevés à la source de Bougis entre 2010 et 2014 (Source : RAD 2014 – Février 2016)

Il est constaté une baisse des volumes prélevés à partir de 2010. Cette baisse correspond à une augmentation conséquente du rendement du réseau entre 2010 et 2011. Le rendement en 2014 était de 74,5 %.

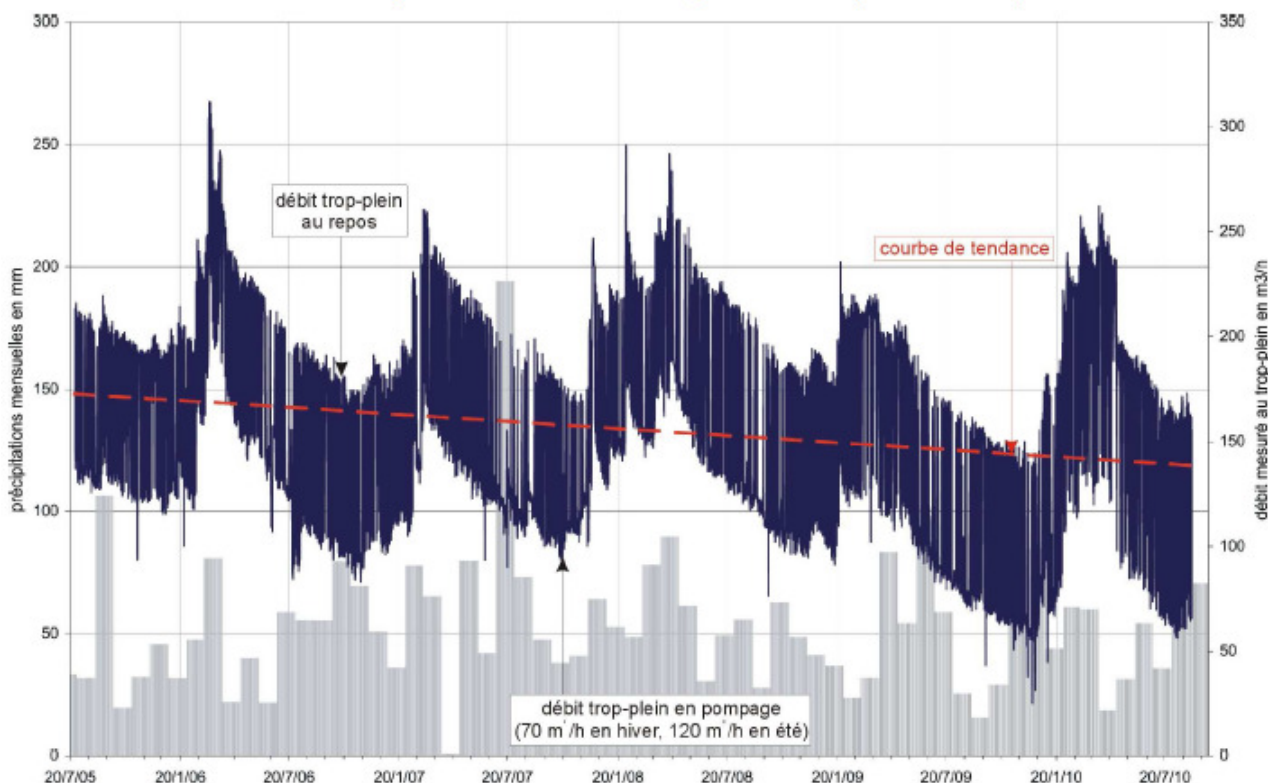
Figure 49 : Évolution du débit du trop-plein couplée à la pluviométrie à la station de Savigny/Clairis (Source : Dossier d'autorisation au titre du Code de l'Environnement – Juillet 2005 à septembre 2010)

Cycle hydrologique	1 du 01/10/05 au 30/09/06	2 du 01/10/06 au 30/09/07	3 du 01/10/07 au 30/09/08	4 du 01/10/08 au 30/09/09	5 du 01/10/09 au 30/09/10
Débit moyen trop-plein au repos (m ³ /h)	209	192	203	179	176
Volume moyen écoulé (m ³)	1.831.000	1.682.000	1.778.000	1.568.000	1.542.000
Débit moyen TP en pompage (m ³ /h)	137	140	157	121	91
