Commune de Courtenay (Loiret)

DEMANDE D'AUTORISATION D'EXPLOITER UN CAPTAGE D'EAU  
DESTINEE A LA CONSOMMATION HUMAINE

**REGULARISATION DE LA SOURCE CAPTEE DE BOUGIS**

***ETUDES HYDROGEOLOGIQUES COMPLEMENTAIRES***

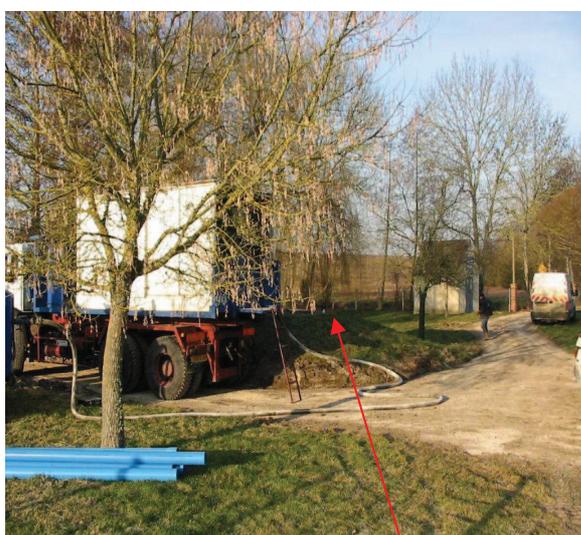
**Vue extérieure du captage**

Profondeur	6,10 m/sol
Niveau statique	0,6 m/sol le 29 mars 2006
Construction	1981
Entreprise	Intrafor-Cofor, route de la Ferté-Alais, 91720 Maisse
Margelle	buse béton Ø2.000 mm, hauteur 1,05 m, sous talus enherbé
Tubage	acier Ø1.200 mm de 0 à 1,3 m
Crépines	acier Ø1.200 mm de 1,3 à 6,1 m, trous oblongs 30 x 6 mm, 20 % vide
Massif filtrant	gravillons siliceux calibrés, granulométrie inconnue, épaisseur 20 cm
Fermeture	trappe métallique cadénassée
Equipement de pompage	2 pompes KSB 8", immergées à 4 m de profondeur

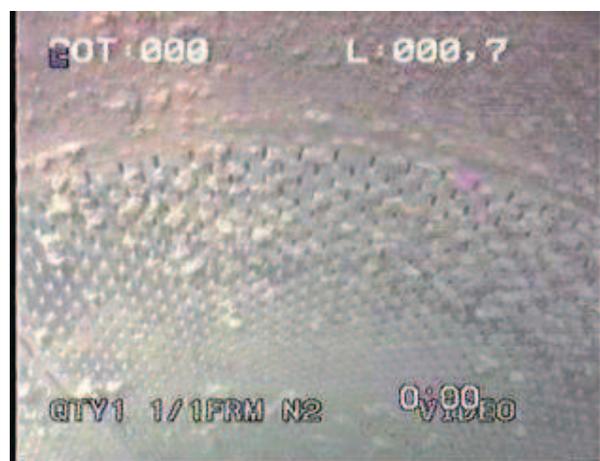
**Vue intérieure du captage  
raccord tube plein / crépines**

Une inspection par caméra couleur Ø90 mm à tête rotative (visées radiale et axiale, dotée d'éclairages supplémentaires de 70 W- ; informations enregistrées sur CD-ROM, assorties de clichés significatifs) a permis de contrôler l'état du captage :

- ▣ le tubage plein et le sommet des crépines en acier ordinaire est corrodé sur 1 m, (partie émergée + zone de battement de la nappe en pompage) ;
- ▣ les **crépines** à trous oblongs sont partiellement **tapissées d'encroûtements carbonatés blanchâtres**, plutôt sur les faces S et E (arrivées d'eau selon ces axes) ;
- ▣ des racines et des radicelles traversent les crépines ;
- ▣ le massif filtrant à l'extrados des crépines est visible au travers des trous oblongs ;
- ▣ le fond est touché à 6,10 m/repère, soit 0,4 m plus haut que les indications portées sur la coupe initiale (différence de repère et/ou colmatage de fond) ;
- ▣ les 2 soudures à 1,3 m et 4,2 m sont lisses, sans boursouffure anormale,
- ▣ les 2 pompes sont immergées entre 2 et 4 m de profondeur ; une est en excellent état, la seconde est recouverte d'encroûtements carbonatés.

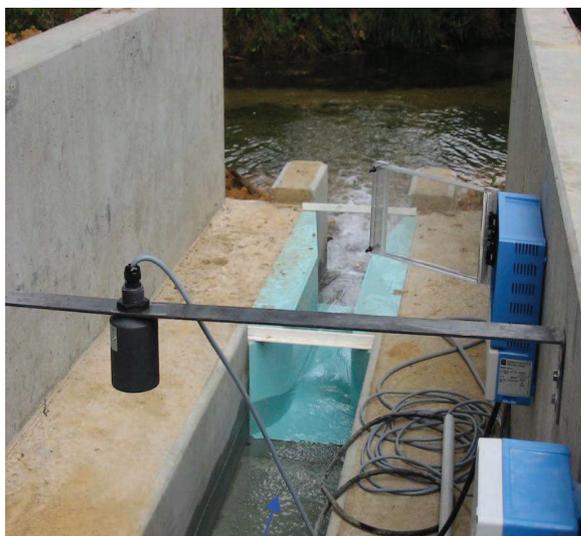
**Trop-plein de la source : le canal de mesure du débit et le capteur ultra-sons**

Après aménagement fin juillet 2005 d'un canal de mesure sur le trop-plein de la source, en amont immédiat de la confluence avec le ru de Bougis (fig. 8) , 3 paramètres supplémentaires sont enregistrés au pas de temps 10 minutes (sondes Endress+Hauser) :

- ▣ débit du trop-plein (mesure de la hauteur d'eau par capteur ultrasons en amont d'un venturi, valeur du débit calculée avec courbe de tarage étalonnée - précision de la mesure 5 %) ;
- ▣ température de l'eau (précision 0,01 °C) ;
- ▣ conductivité (précision 1 µS/cm).

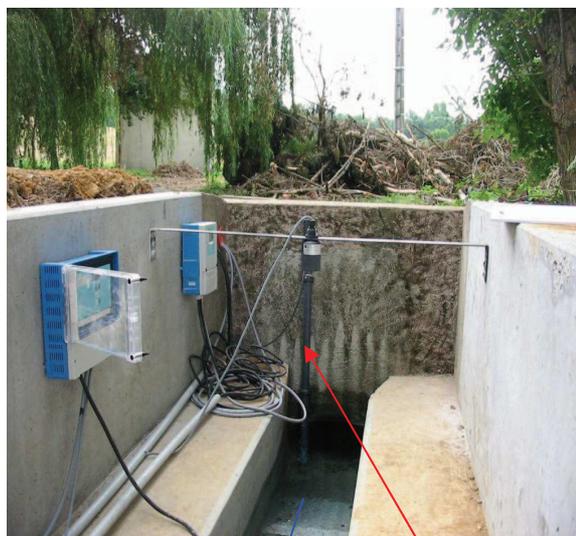
**La sonde température/conductivité**

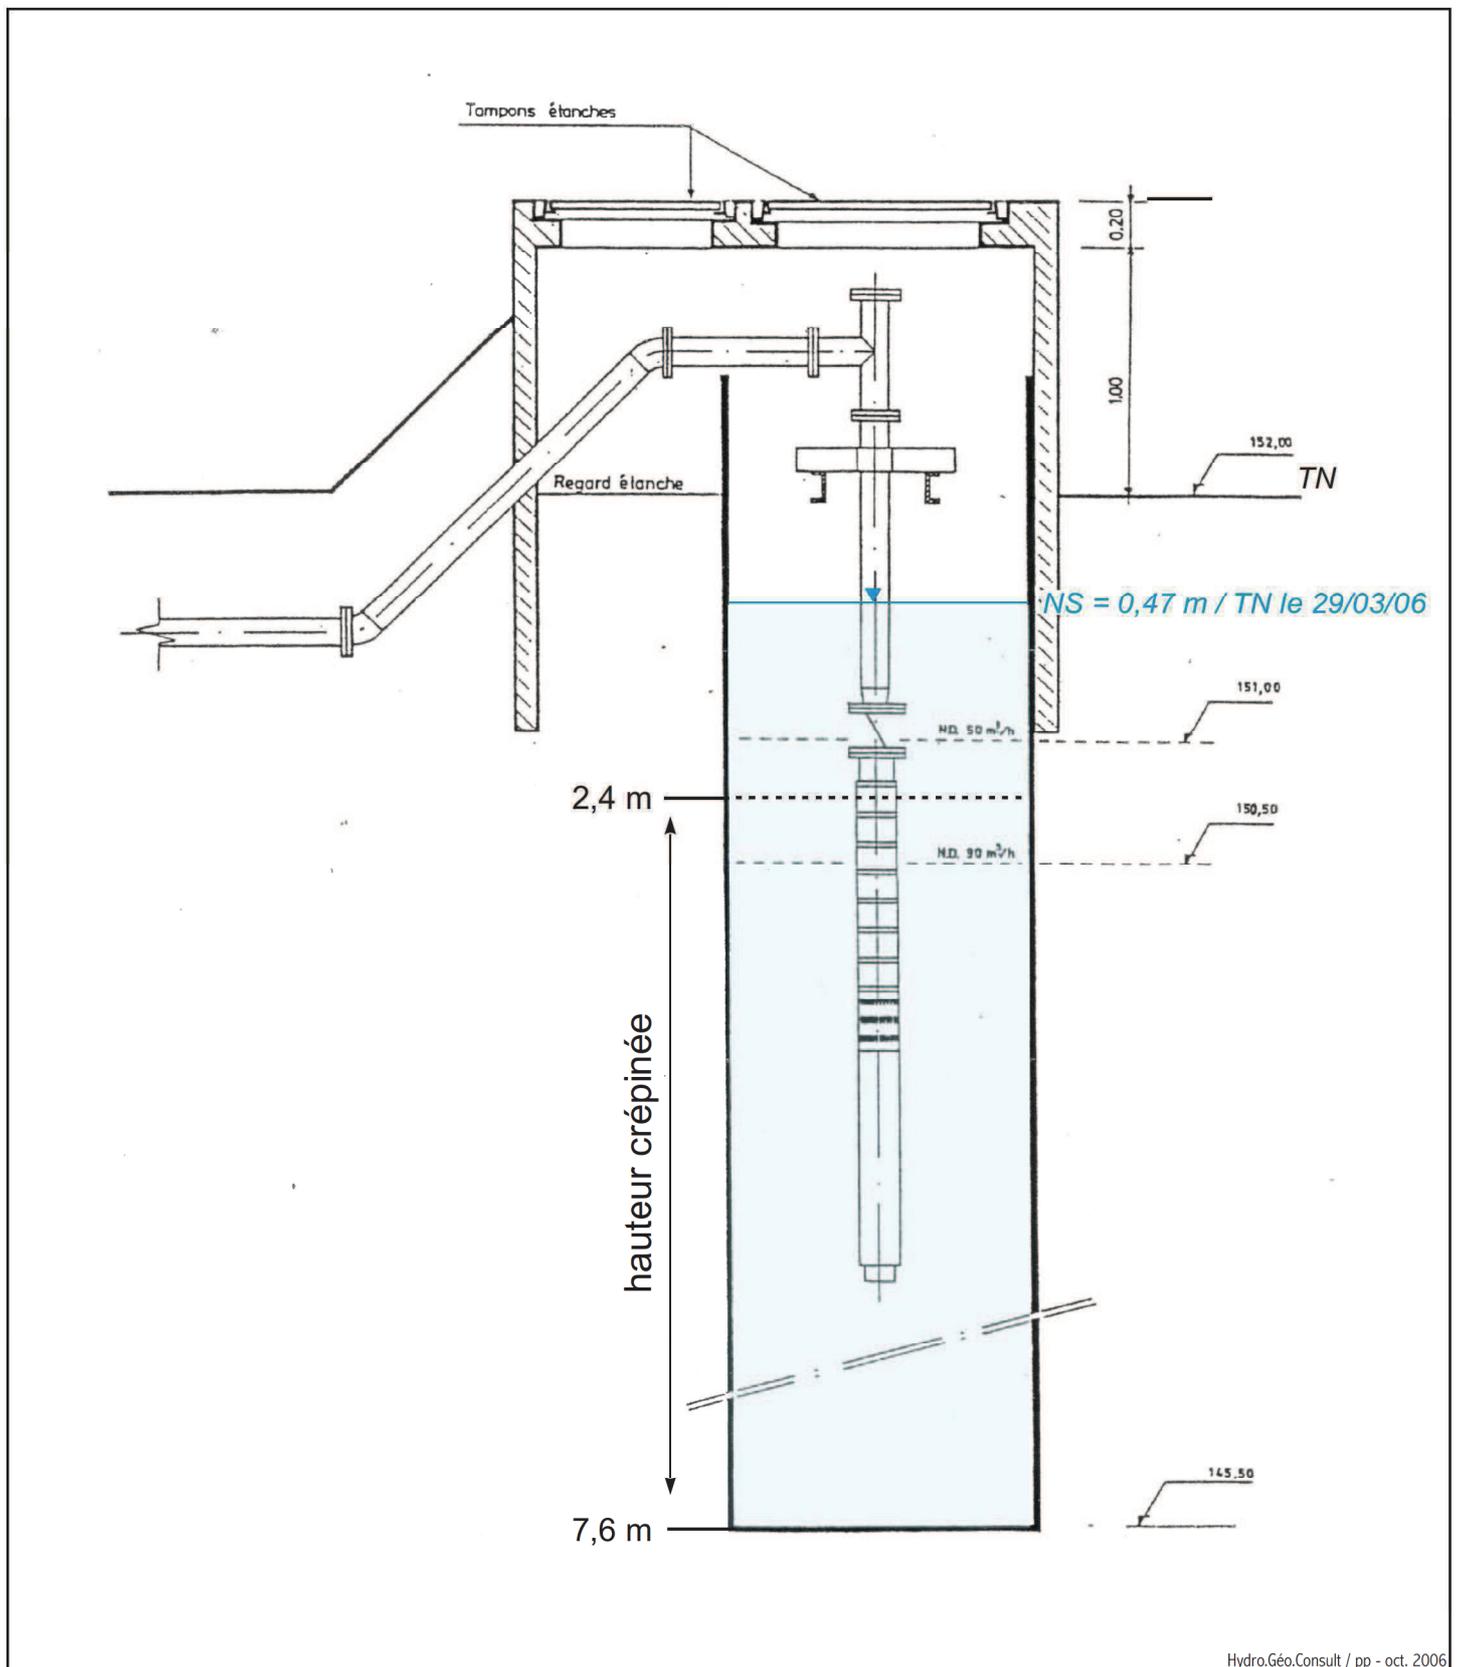
Figure 9

d'après COFOR 1981

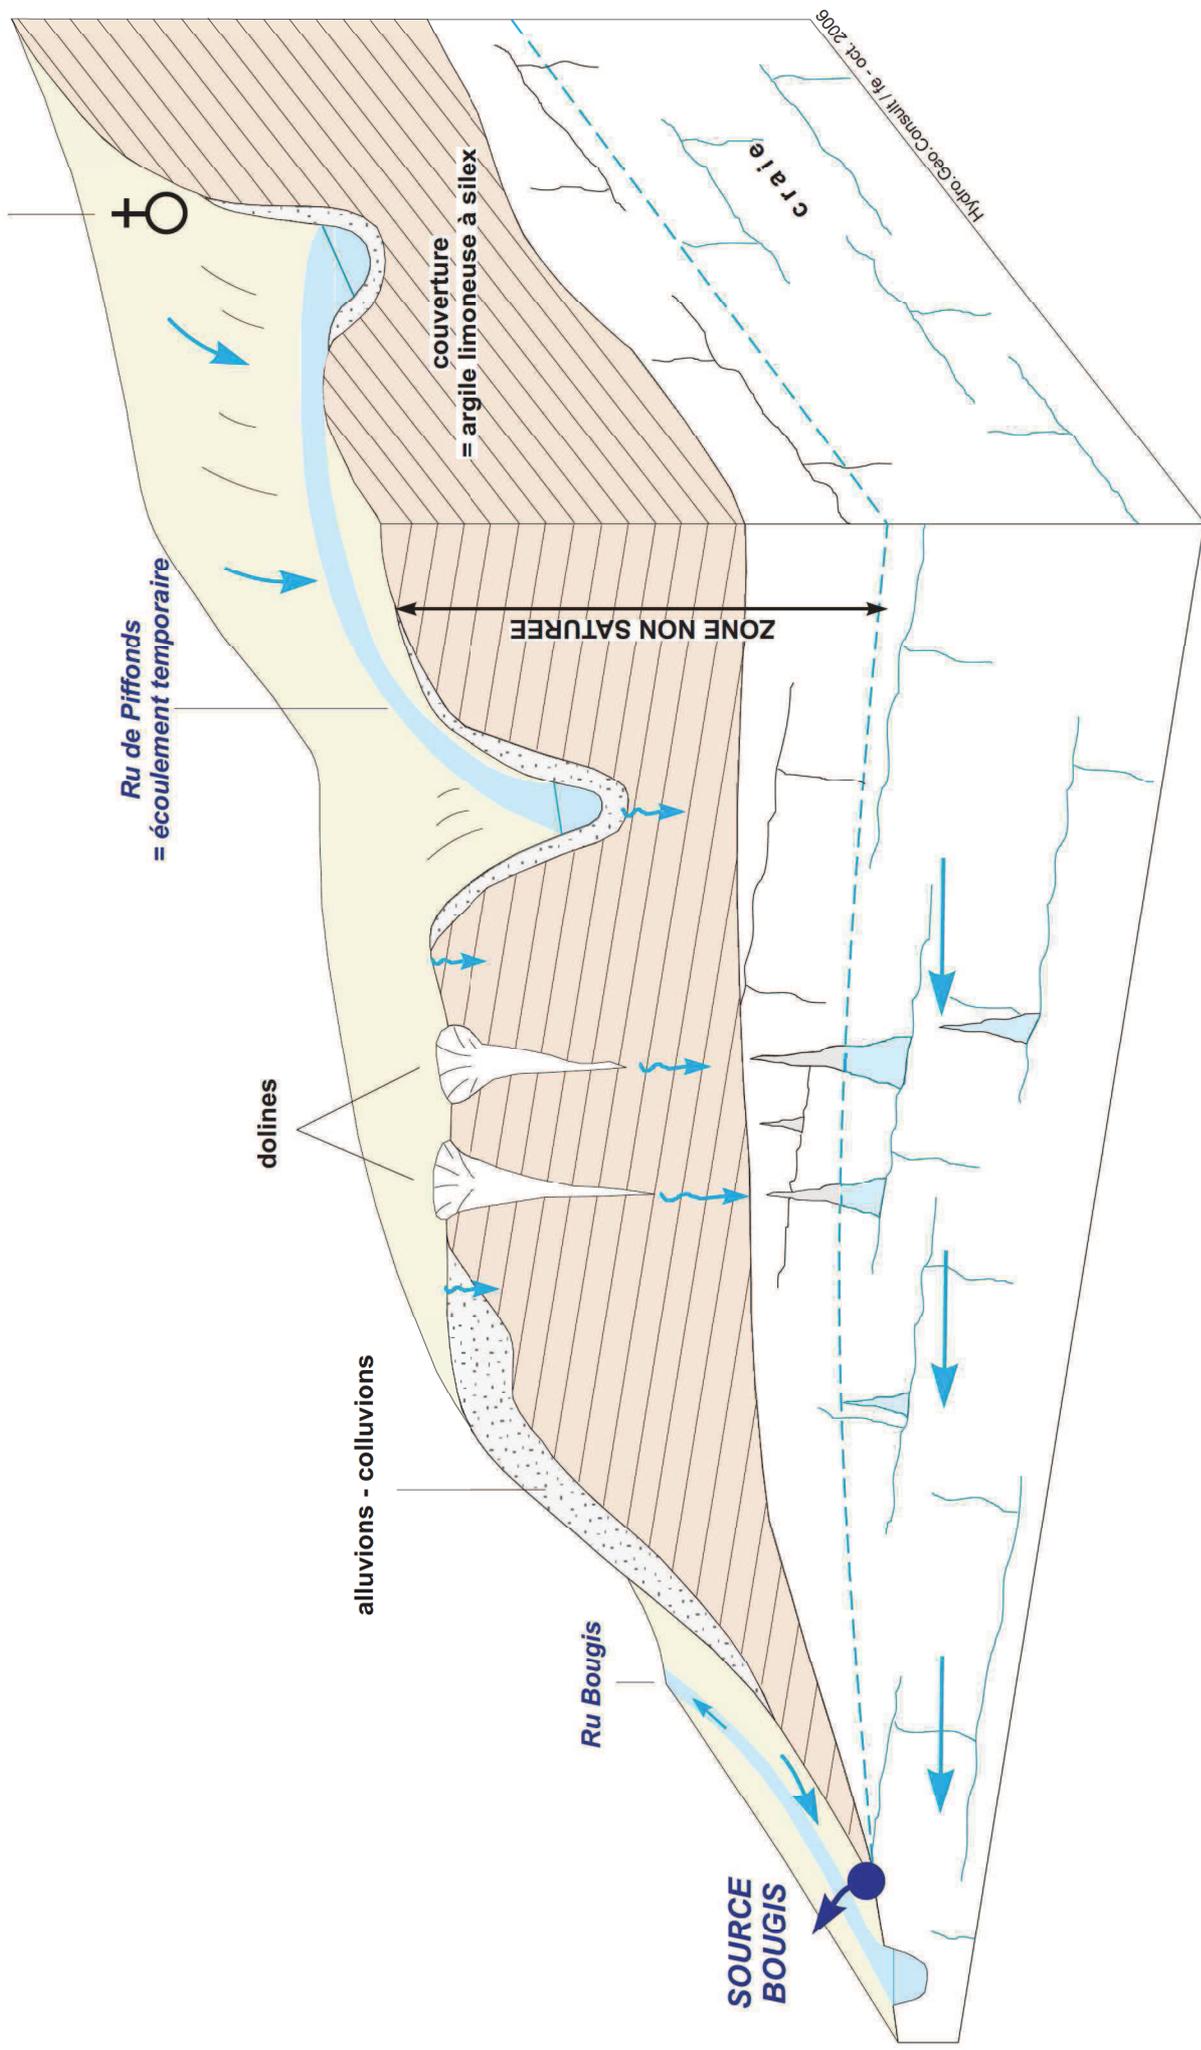
Figure 10

COMMUNE DE COURTENAY (LOIRET) - A.E.P. - SOURCE DE BOUGIS  
Bloc diagramme schématique de l'aquifère crayeux

Echelles horizontale 1/25.000 - verticale 1/250

Aucun affleurement de la craie n'est inventorié dans le bassin. L'alimentation de la nappe se fait par infiltration des eaux de pluie à raison de 150 mm/an pour une pluviométrie moyenne de 700 mm/an, au travers de la couverture, facilitée au droit des talwegs et dolines qui l'entaillent (fig. 10).

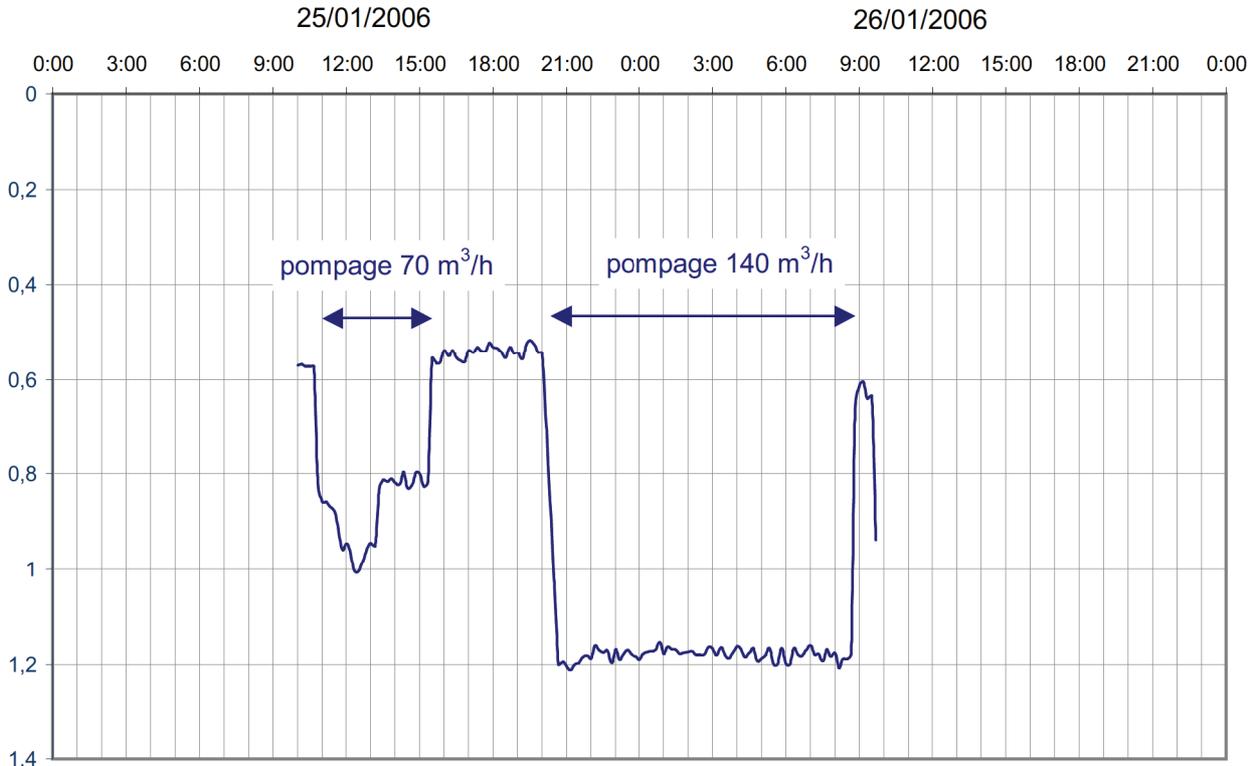
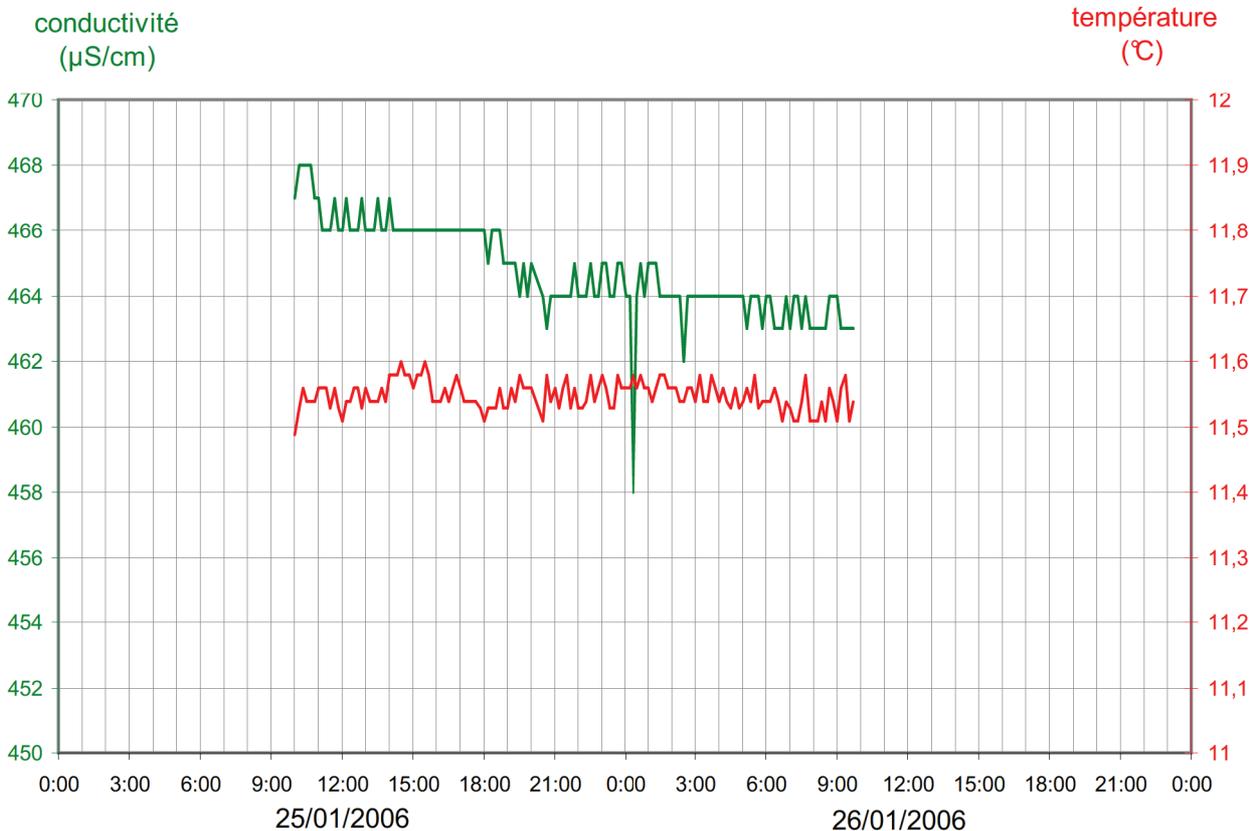
# Pompages d'essai - Suivi du forage d'exploitation

(repère sommet IPN)

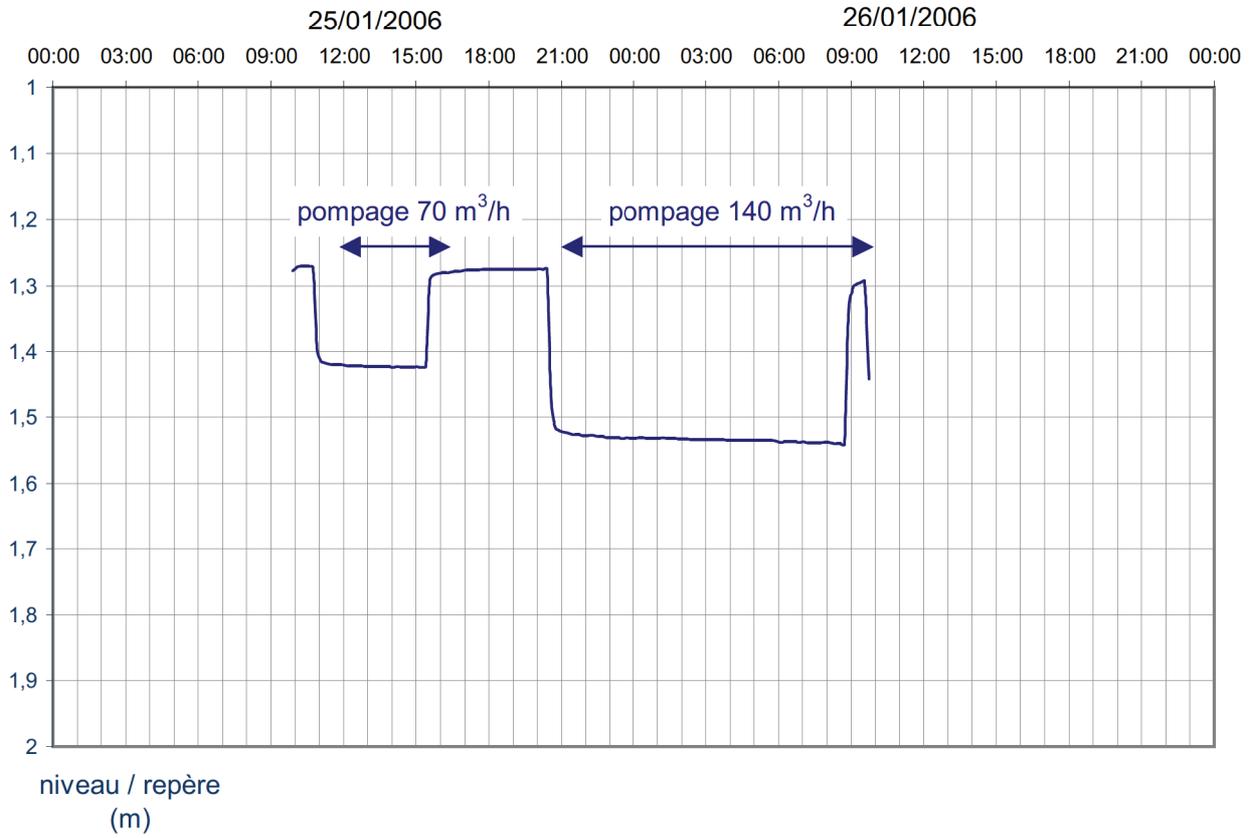
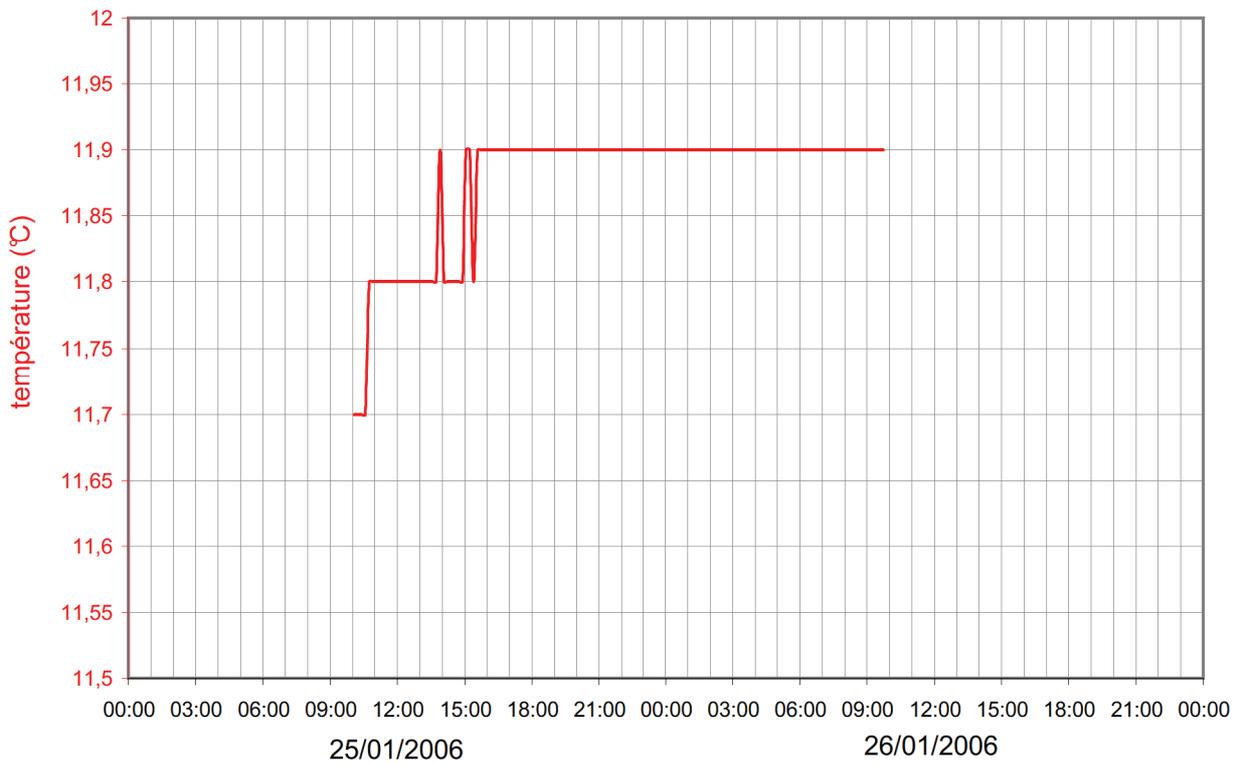
### Pompages d'essai - Suivi du piézomètre (repère tête du tube)

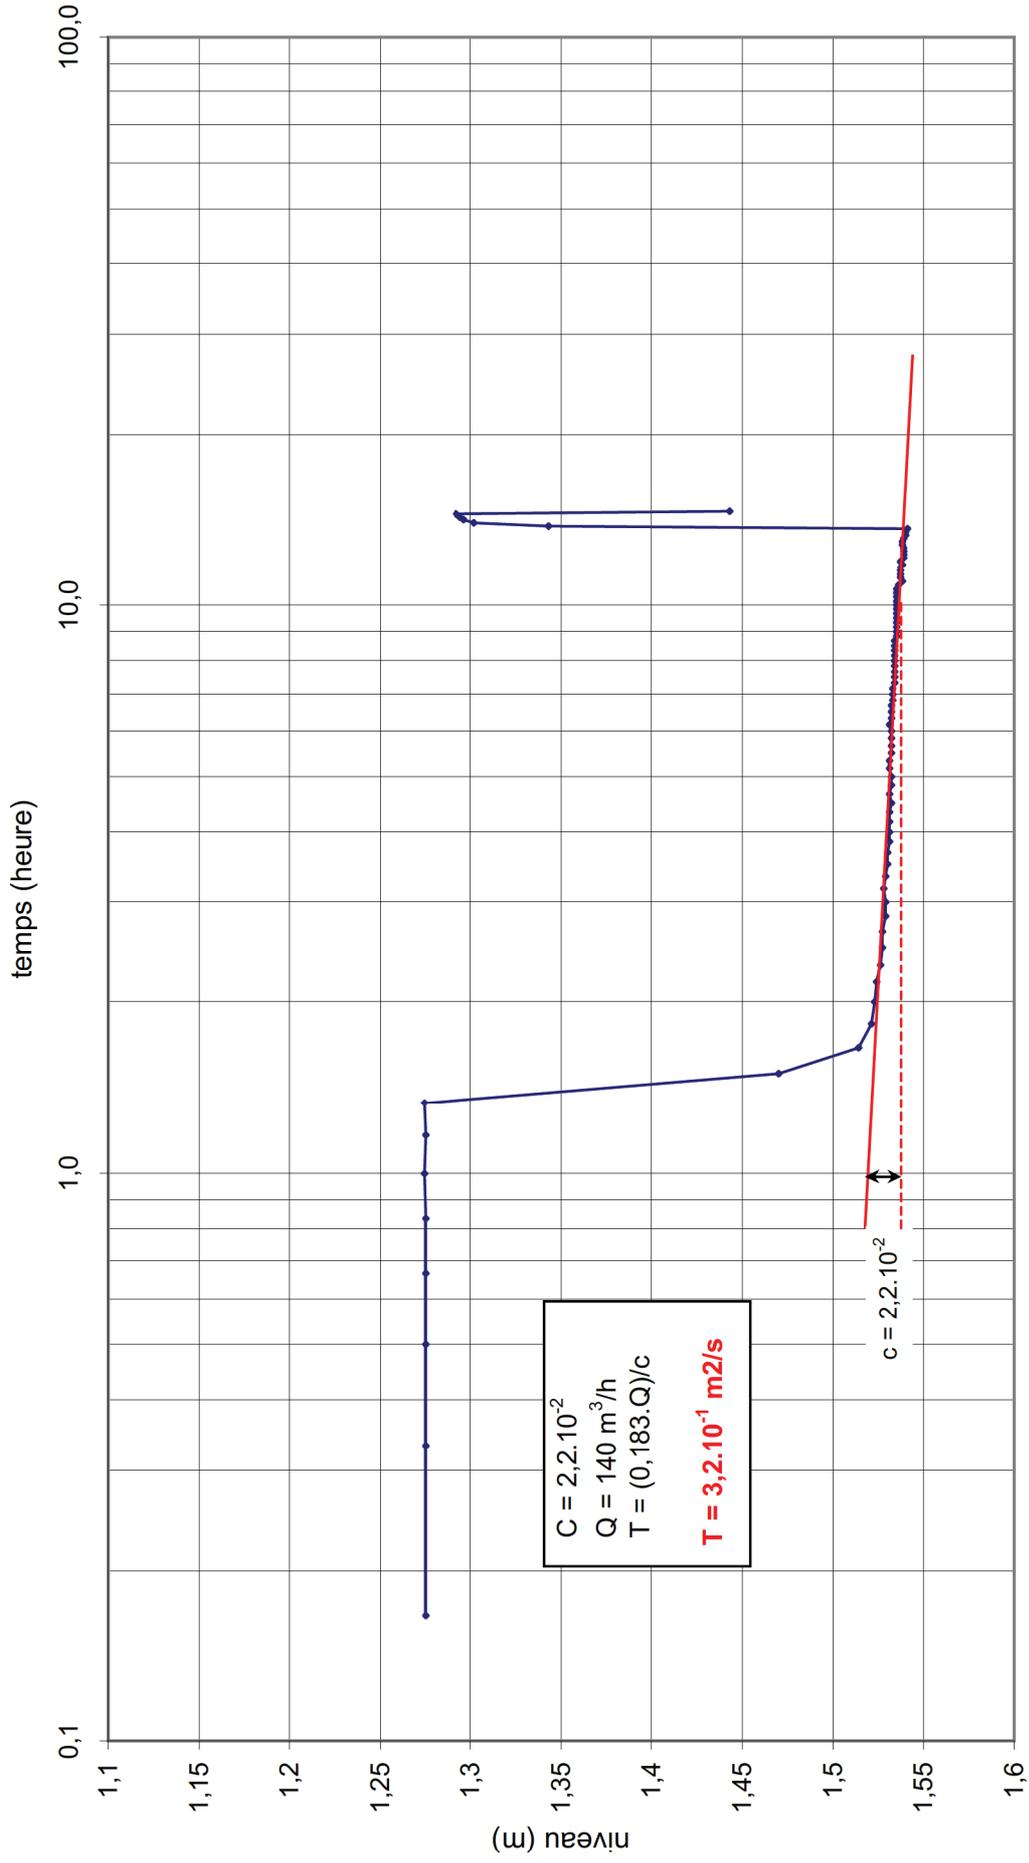
Figure 13

COMMUNE DE COURTENAY (LOIRET) - AEP - SOURCE DE BOUGIS  
Détermination de la transmissivité de l'aquifère crayeux - méthode de Jacob  
Transmissivité calculée sur la descente du pompage - 12 h à 140 m<sup>3</sup>/h

Même si les conditions d'application ne sont pas complètement respectées (milieu homogène, continu, isotrope), la transmissivité calculée à l'aide de l'approximation de Theis-Jacob témoigne d'une excellente perméabilité du réservoir crayeux, donc indirectement d'une karstification aboutie : cavités de grandes dimensions, bien connectées et bien organisées.

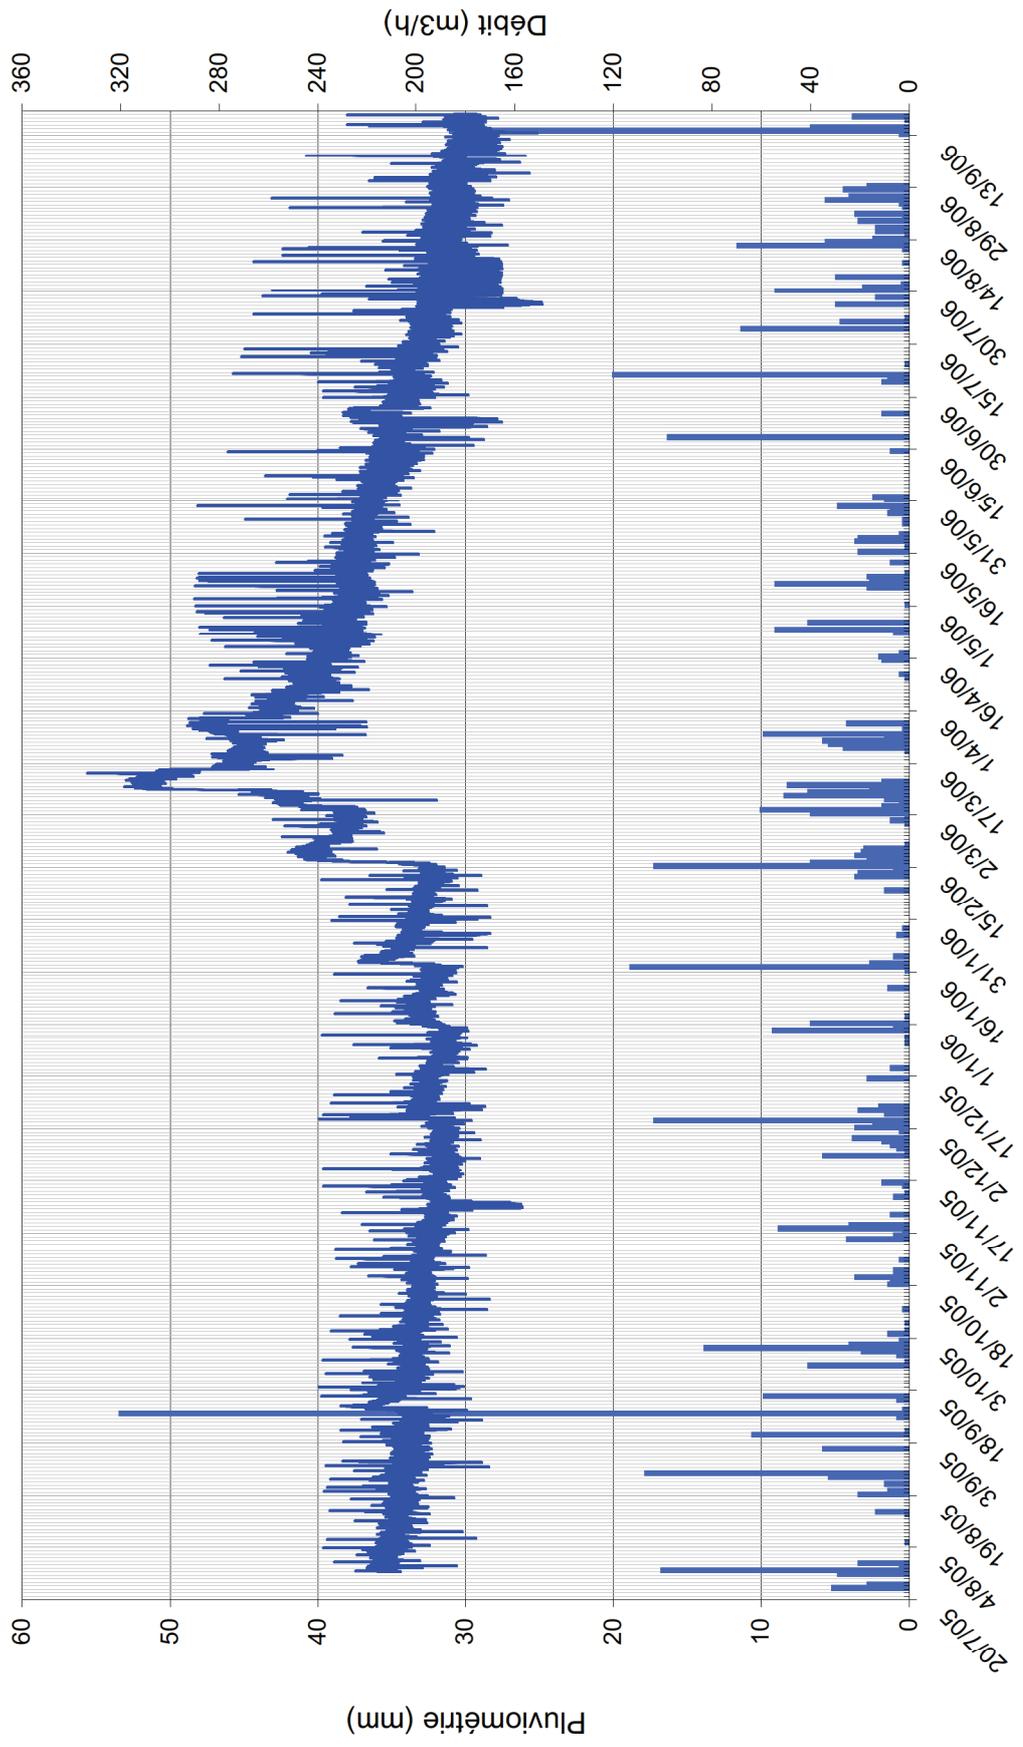
Figure 14

COMMUNE DE COURTENAY (LOIRET) - AEP - SOURCE DE BOUGIS  
Evolution du débit couplé à la pluviométrie - juillet 2005 à septembre 2006  
Données Lyonnaise des Eaux - Station pluvio Savigny/Clairis

Chroniques débit/turbidité/température/conductivité du 27 juil. 2005 au 18 sept. 2006 : fig. 14 à 19.

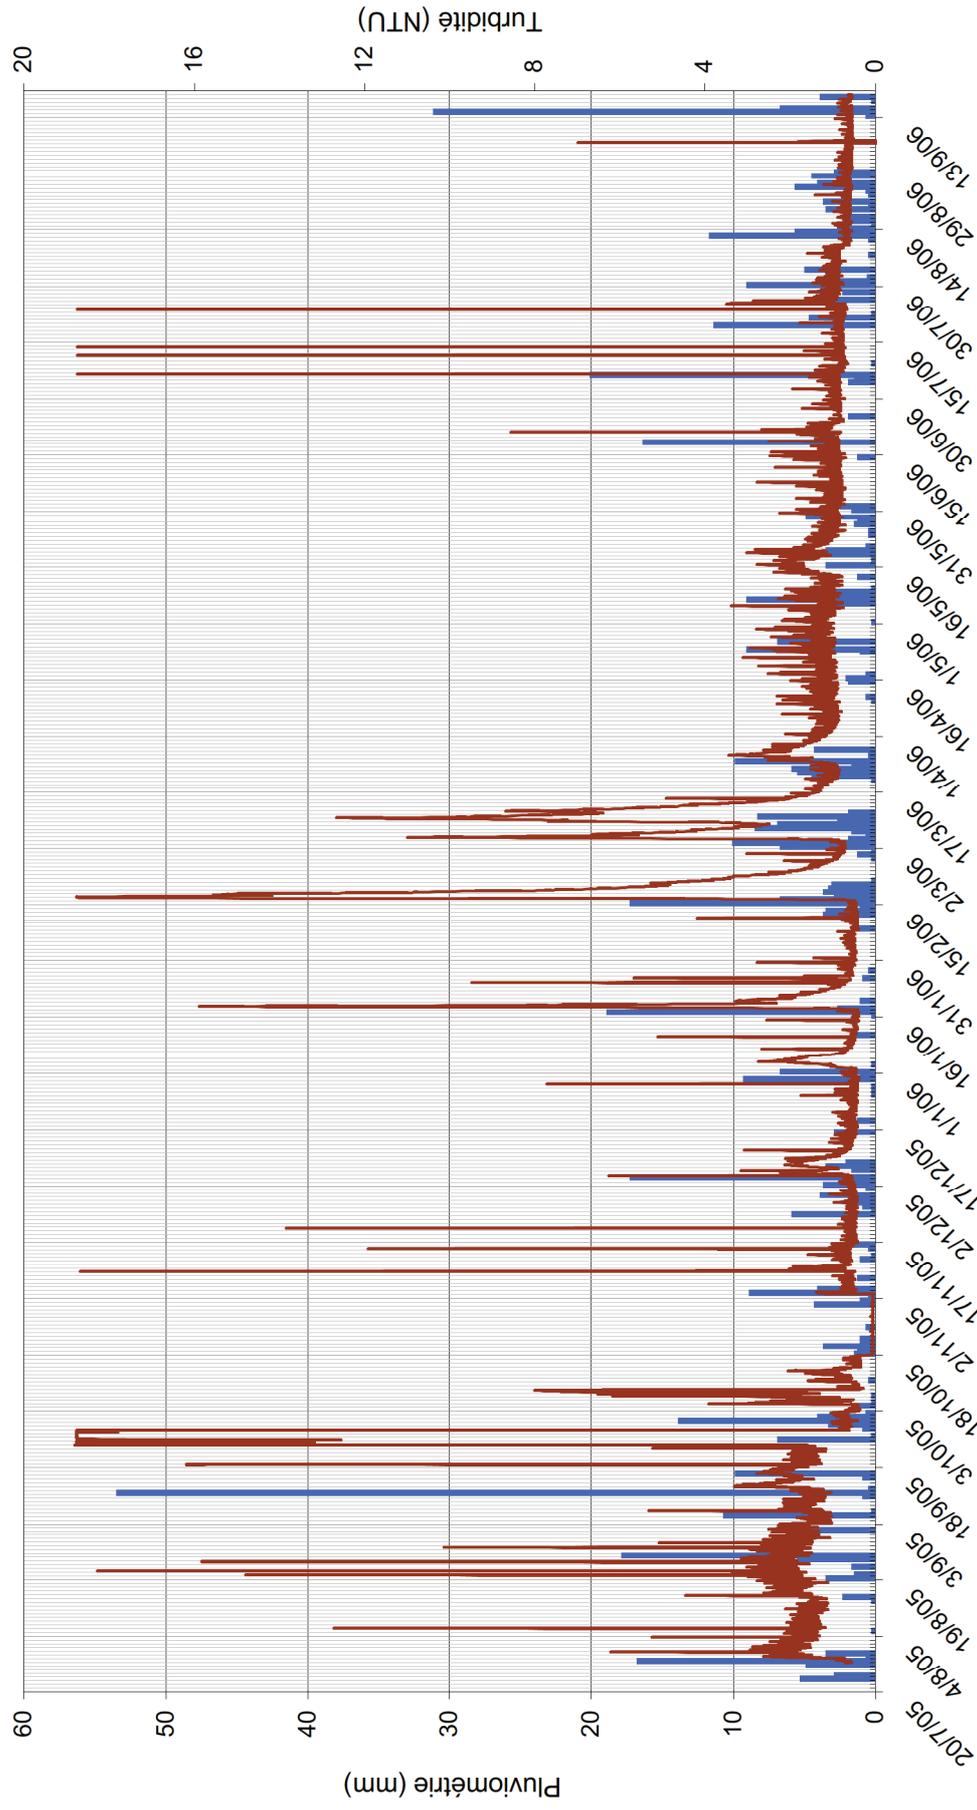
Figure 15

## Evolution de la turbidité couplée à la pluviométrie - juillet 2005 à septembre 2006

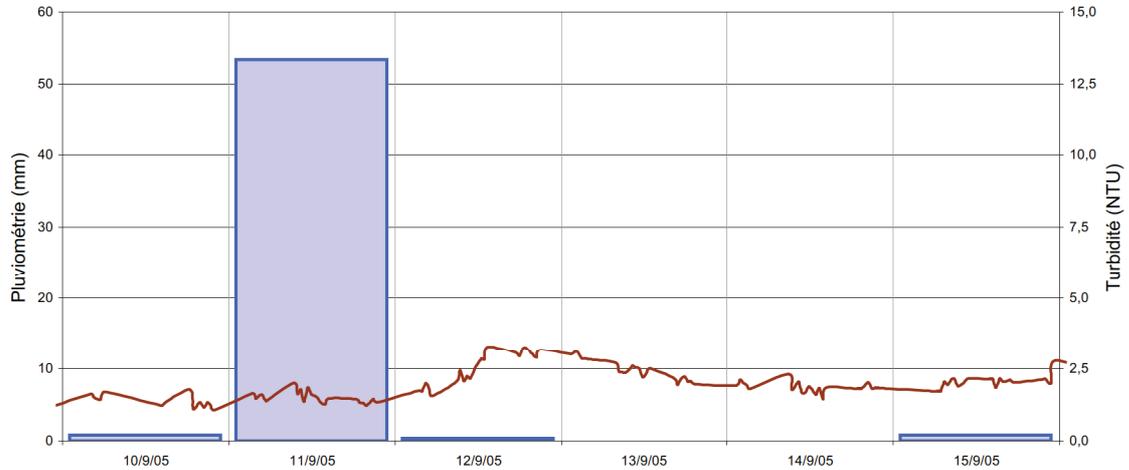
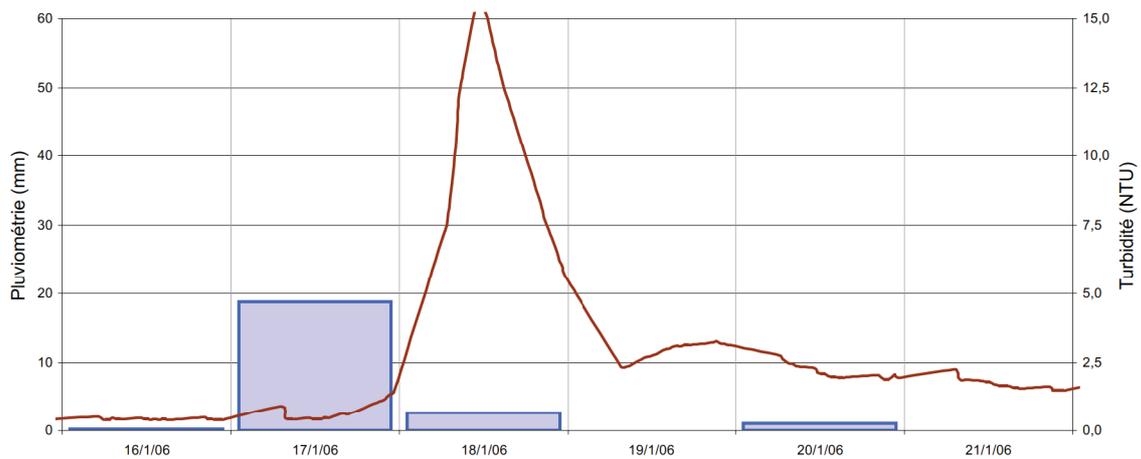
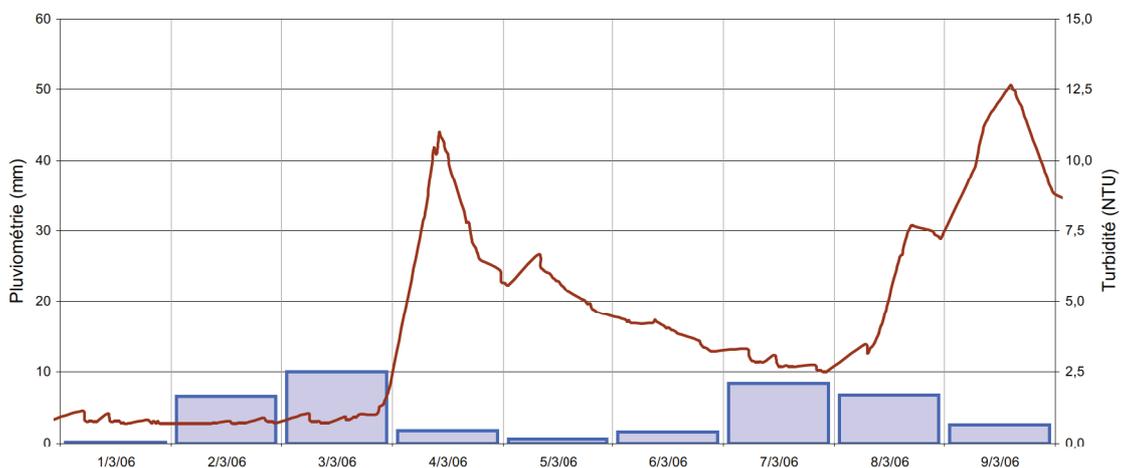
Figure 16

### Evolution de la turbidité couplée à la pluviométrie données Lyonnaise des Eaux - Station pluvio Savigny/Clairis

Evolution de la turbidité et de la pluviométrie du 10 au 15 septembre 2005

Evolution de la turbidité et de la pluviométrie du 16 au 21 janvier 2006

Evolution de la turbidité et de la pluviométrie du 1 au 9 mars 2006

Ainsi le ru de Piffonds s'infiltré de manière diffuse dans sa partie aval (perte de 20 % du débit estimé sur 200 ml les 7 et 8 mars 2006, voir fig. 16).

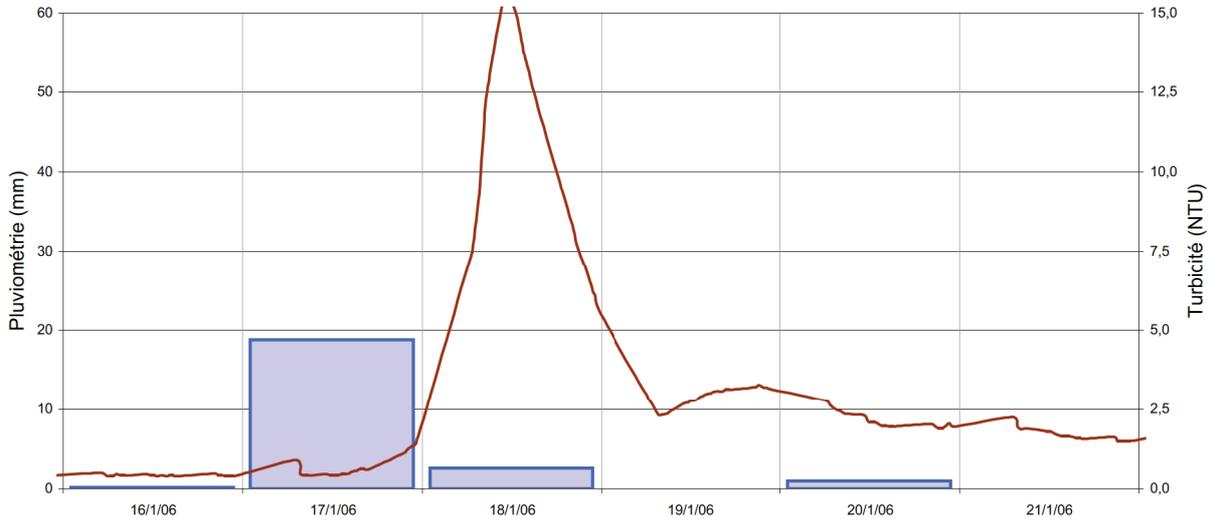
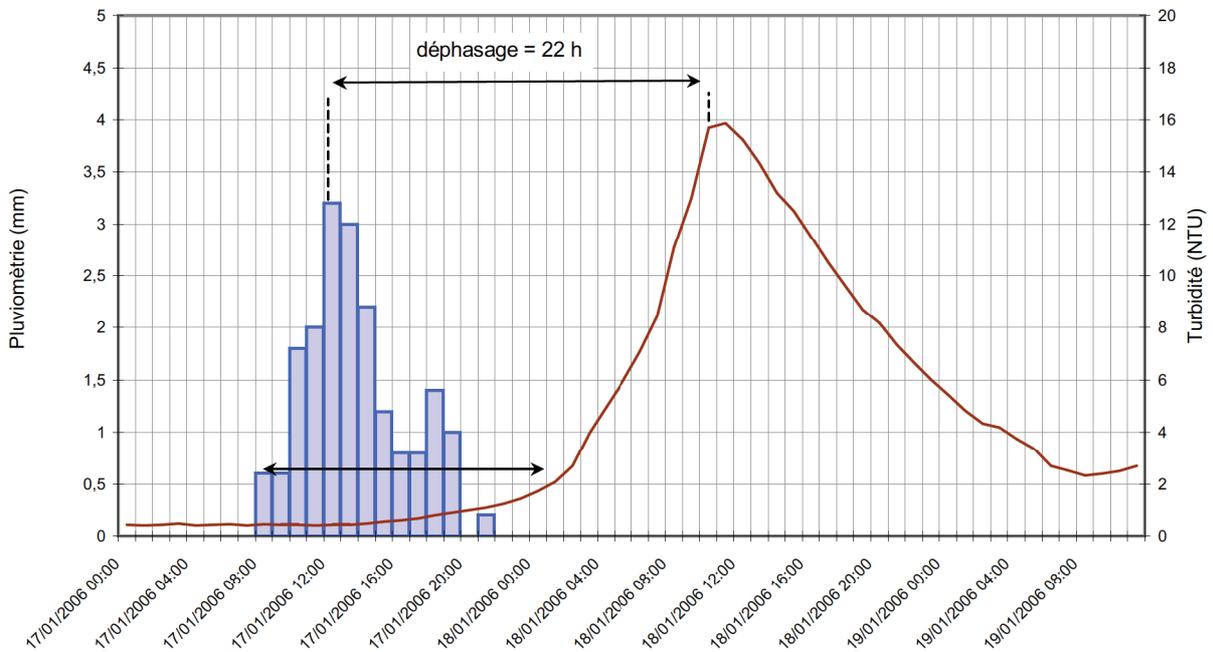
Figure 17

### Evolution de la turbidité couplée à la pluviométrie données Lyonnaise des Eaux - Station pluvio Savigny/Clairis

Evolution de la turbidité et de la pluviométrie du 16 au 21 janvier 2006

Evolution de la turbidité et de la pluviométrie du 17 au 19 janvier 2006 - données horaires

Contrairement au déphasage pluie/débit qui souligne un transfert de pression, le déphasage pluie/turbidité (de 20 à 22 h selon les épisodes, voir fig. 17) marque un transfert de masses et permet d'estimer les **vitesses de circulation dans l'aquifère** : de l'ordre de **20 à 200 m/h** (selon l'éloignement du point d'infiltration supposé).

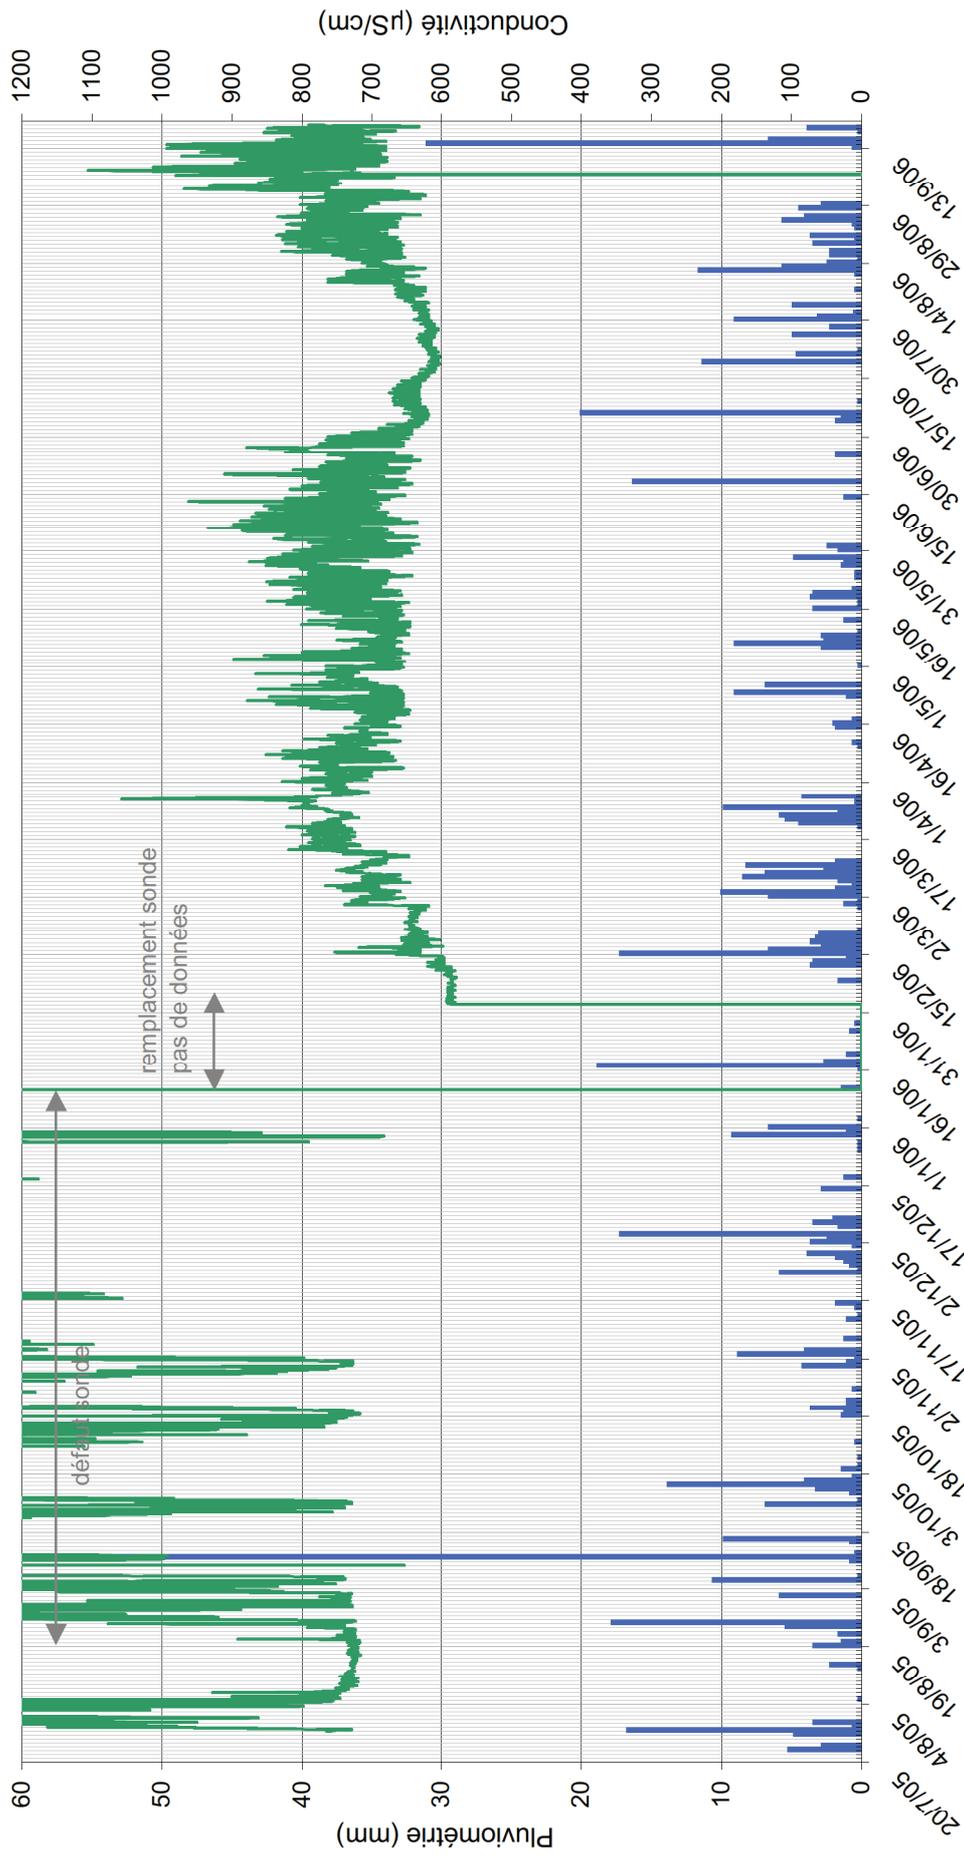
Figure 18

COMMUNE DE COURTENAY (LOIRET) - A.E.P. - SOURCE DE BOUGIS  
Evolution de la conductivité couplée à la pluviométrie - juillet 2005 à septembre 2006  
Données Lyonnaise des Eaux - Station pluvio Savigny/Clairis
