Commune de Courtenay (Loiret)

DEMANDE D'AUTORISATION D'EXPLOITER UN CAPTAGE D'EAU  
DESTINEE A LA CONSOMMATION HUMAINE

**REGULARISATION DE LA SOURCE CAPTEE DE BOUGIS**

***ETUDES HYDROGEOLOGIQUES COMPLEMENTAIRES***

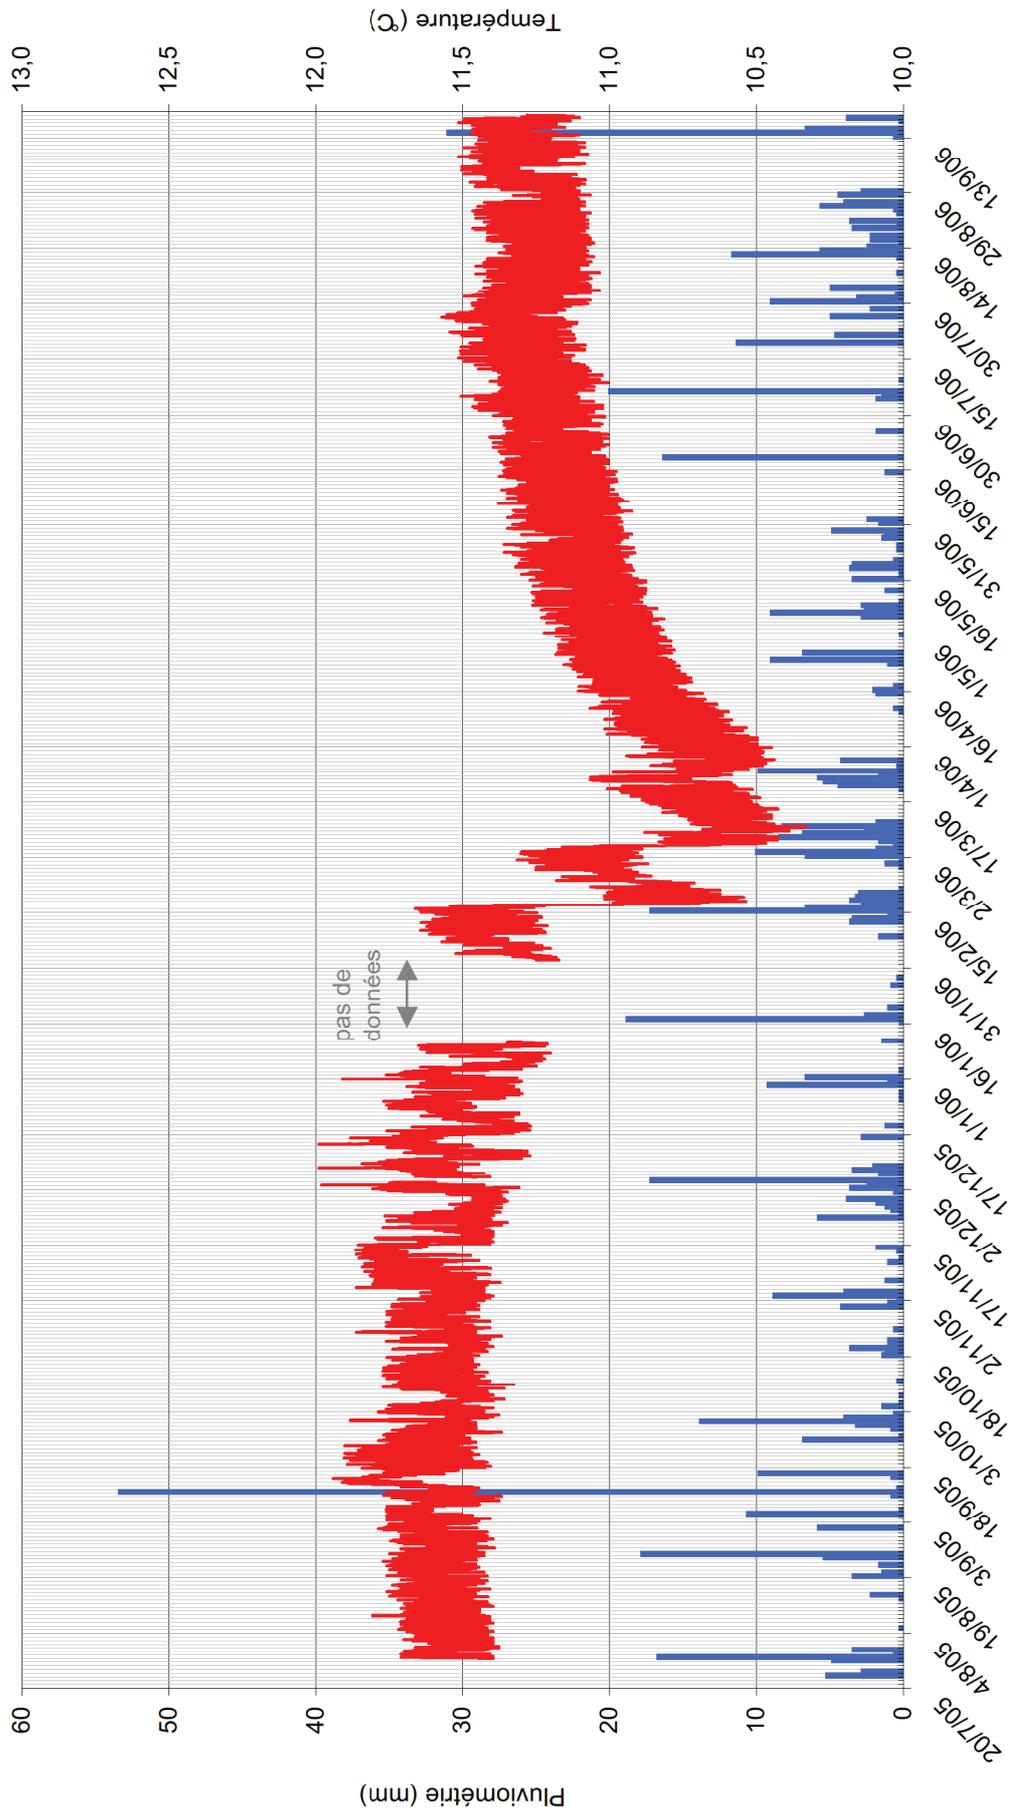
Figure 19

COMMUNE DE COURTENAY (LOIRET) - A.E.P. - SOURCE DE BOUGIS  
Evolution de la température couplée à la pluviométrie - juillet 2005 à septembre 2006  
Données Lyonnaise des Eaux - Station pluviométrique Savigny/Clairis

Chroniques débit/turbidité/température/conductivité du 27 juil. 2005 au 18 sept. 2006 : fig. 14 à 19.

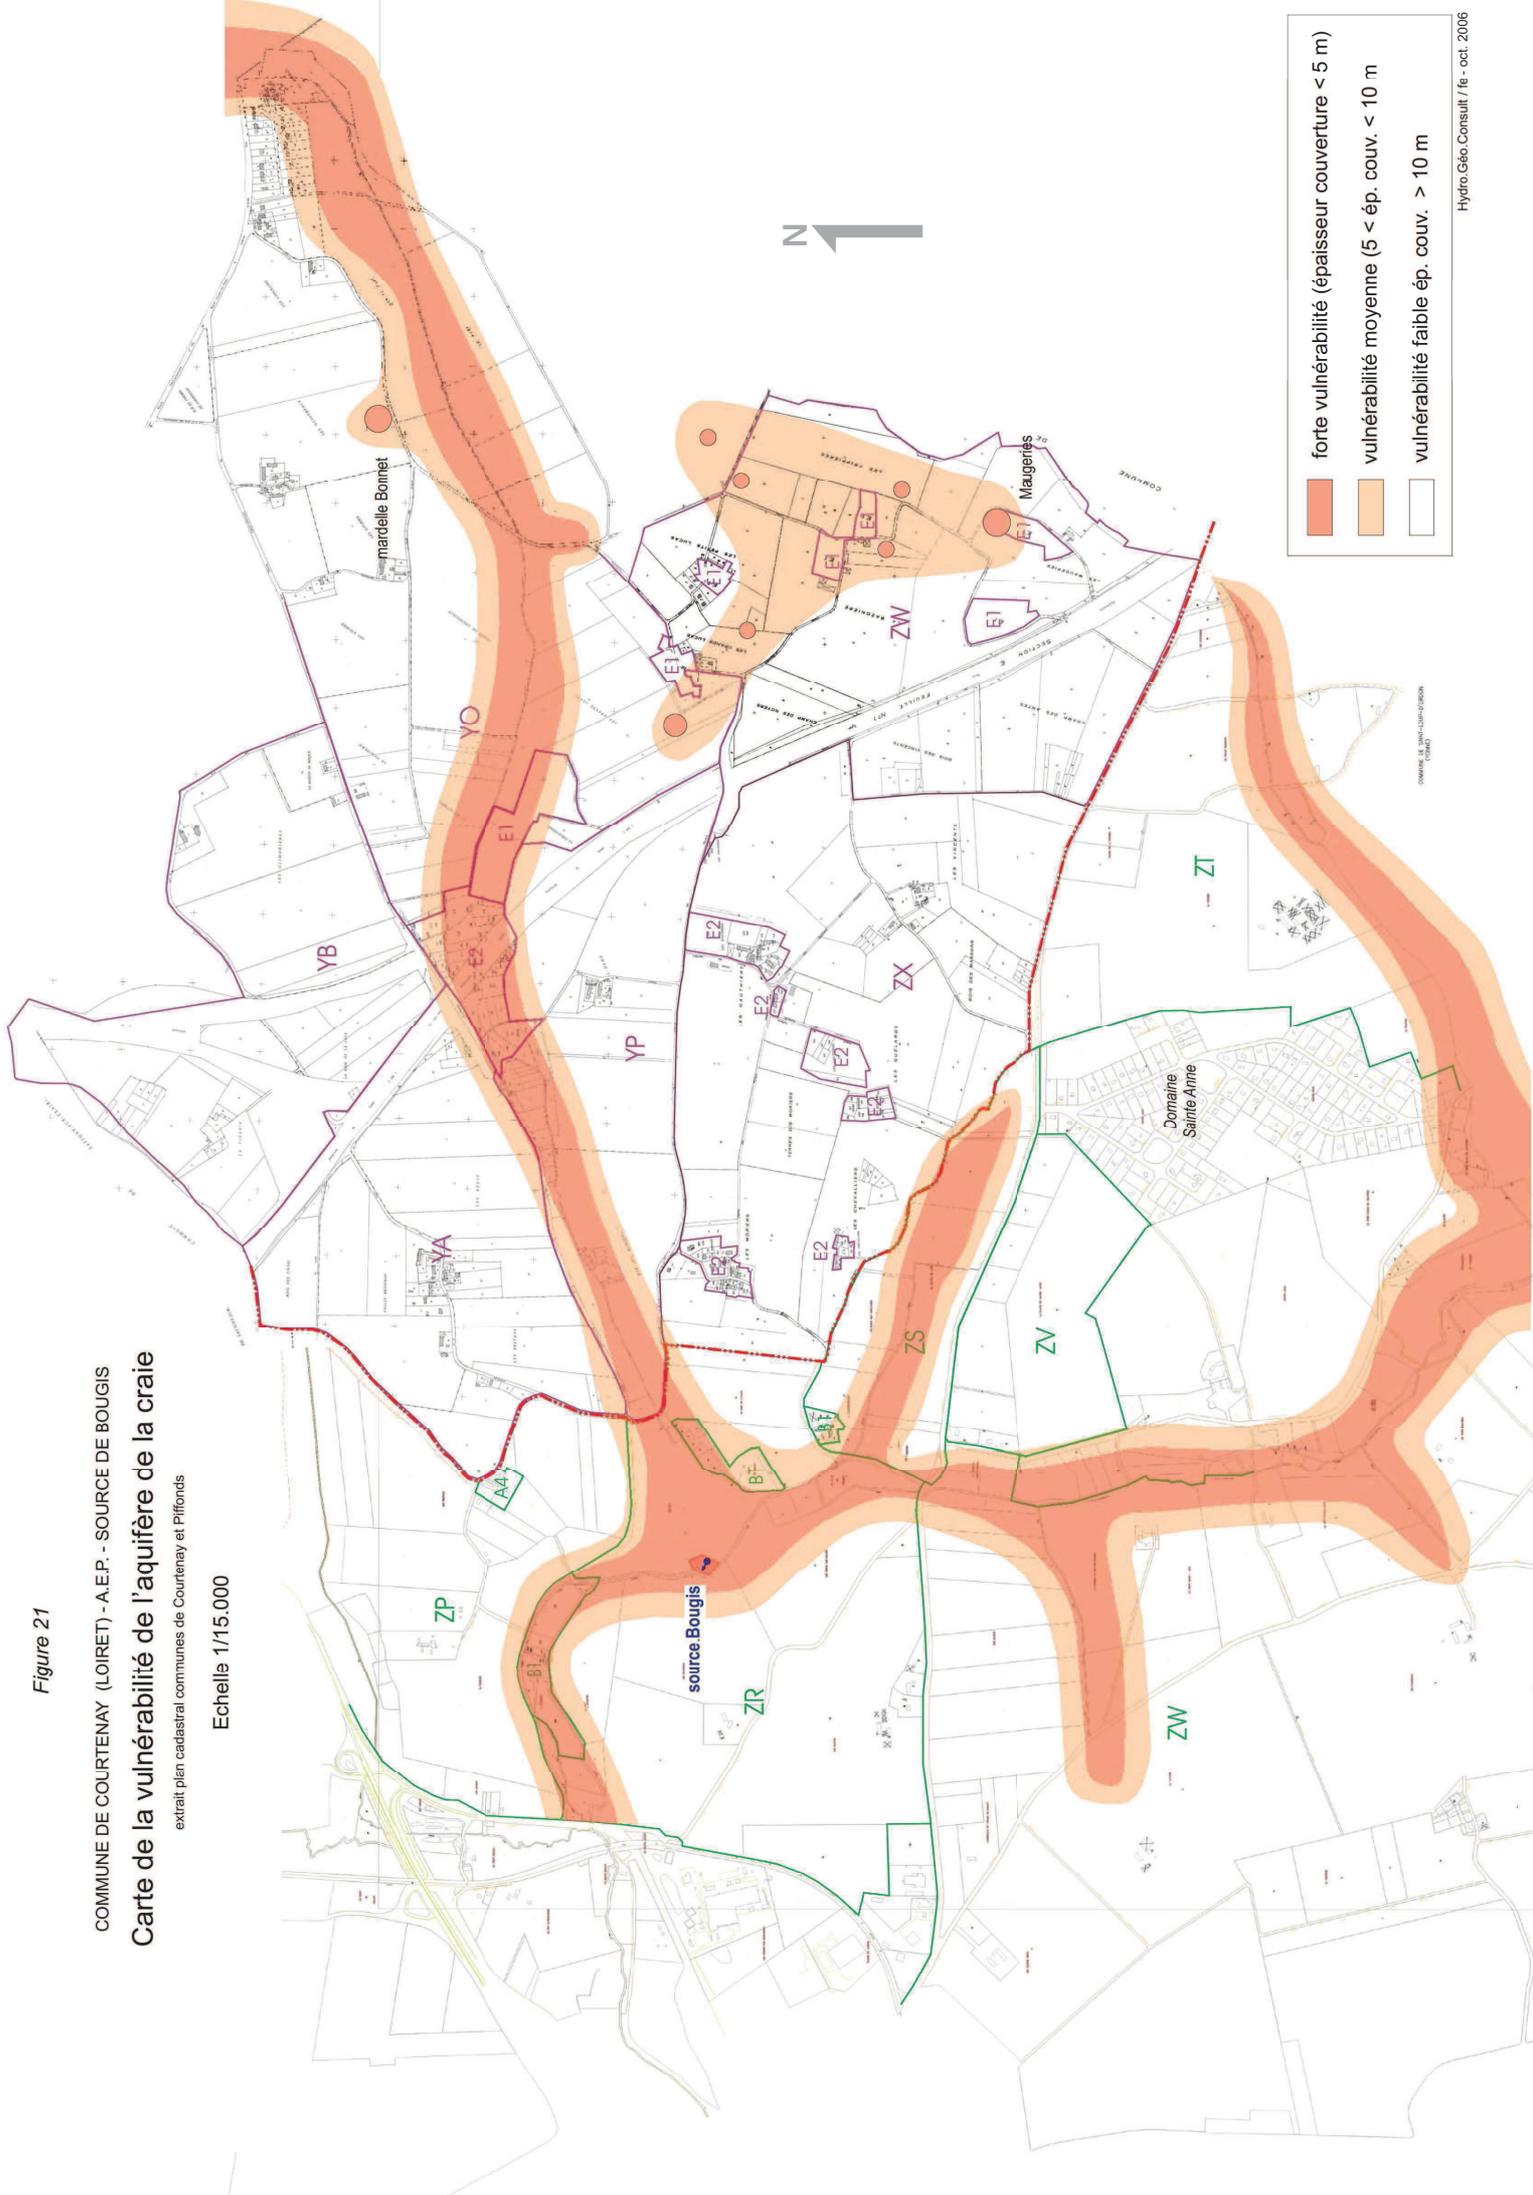
Figure 21

- forte vulnérabilité (épaisseur couverture < 5 m)
- vulnérabilité moyenne (5 < ép. couv. < 10 m)
- vulnérabilité faible ép. couv. > 10 m
