# Commune de **DOMECY-SUR-CURE**

## PROCEDURE REGLEMENTAIRE DE PROTECTION DES CAPTAGES D'EAU DESTINES A LA CONSOMMATION HUMAINE

Dossier d'enquête publique - Sources de Cure

N°d'Affaire : 16\_03\_064  
Date d'édition : 05/10/2016

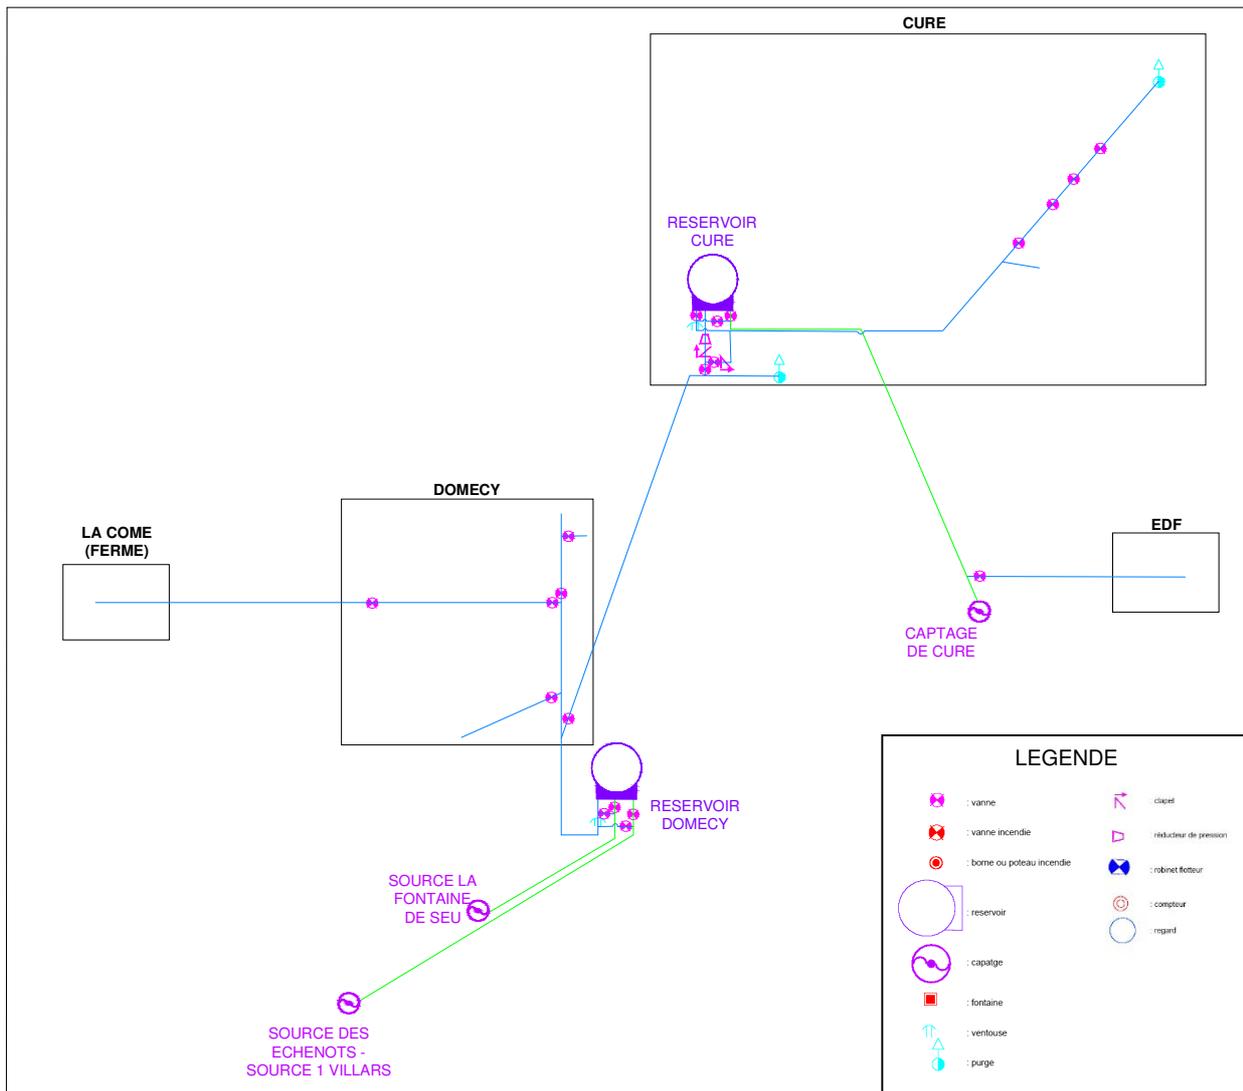
Figure 3 : Synoptique du système d'alimentation du secteur Domecy / Cure

Le captage de la source de Cure alimente le réservoir de Cure en refoulement depuis une station de pompage. Une interconnexion permet d'alimenter le réservoir de Cure par de l'eau en provenance de Domeccy, mais cette possibilité n'est habituellement pas utilisée d'après la commune.

La figure 3 présente le synoptique de l'alimentation de l'unité de distribution Domeccy / Cure.

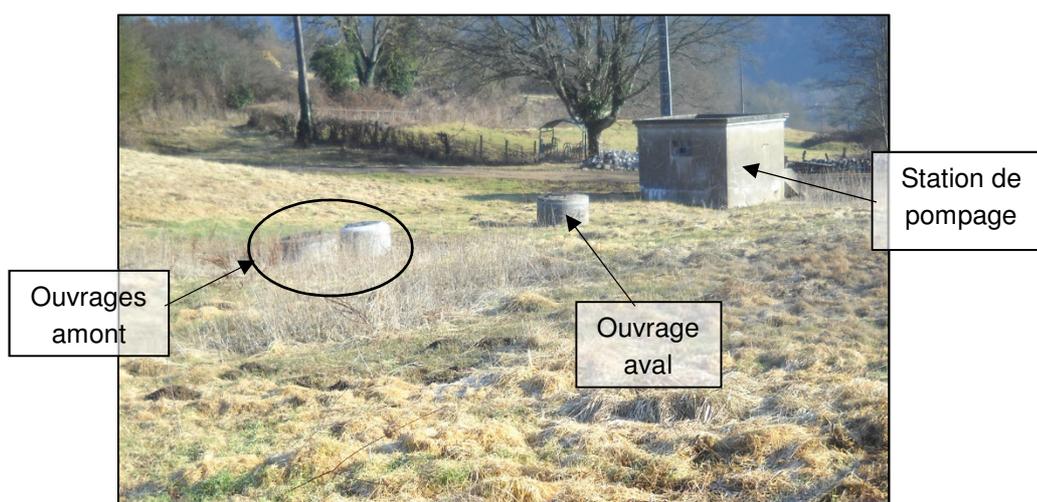
Figure 5 : Implantation des ouvrages de captage

Les sources sont captées par 3 puits peu profonds et un système de drains, l'ensemble des eaux captées par ce dispositif étant dirigé vers une bêche de reprise à l'intérieur du local de la station de pompage quelques mètres plus bas. La photographie ci-dessous présente une illustration de la disposition des ouvrages.

En l'absence de plan, les caractéristiques des ouvrages de captage sont assez mal connues. Il semblerait que l'un des 2 ouvrages amont corresponde à un « ancien » captage tandis que les 2 autres seraient plus récents et correspondraient à des travaux réalisés en 1975 par l'ancienne DDA (Direction Départementale de l'Agriculture) afin d'augmenter le débit de captage. La note de la DDA concernant les travaux d'amélioration du captage réalisés en 1975 est jointe en Annexe 2.

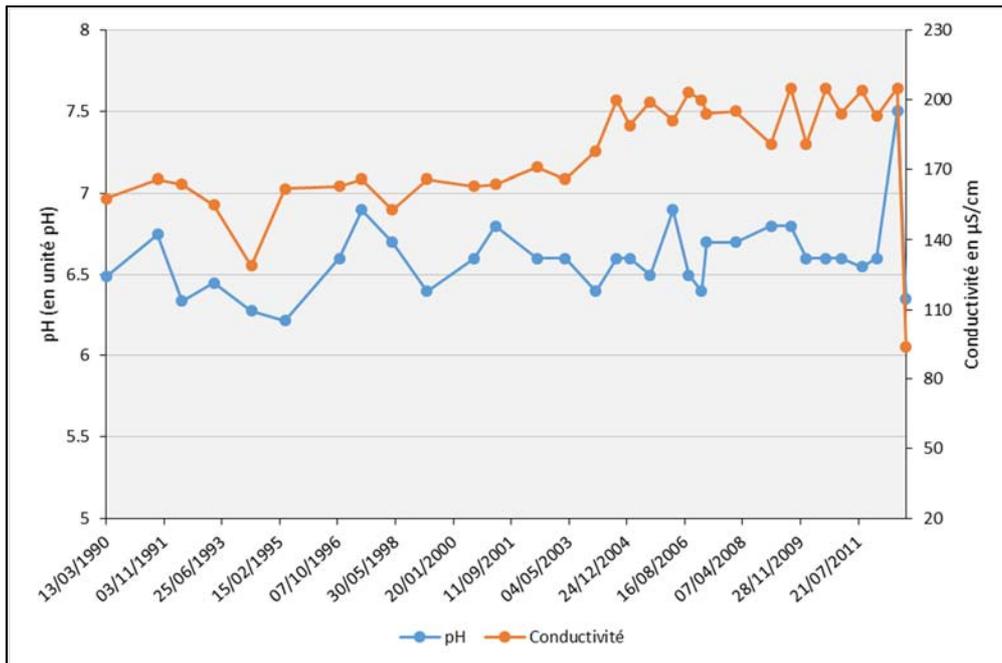
Figure 6 : Evolution des paramètres pH et conductivité dans les eaux du captage de Cure

L'eau des sources de Cure est une eau faiblement minéralisée (faible conductivité), au pH légèrement acide, lui conférant les caractéristiques d'une eau douce plutôt agressive.

Les variations du pH et de la conductivité sont synchrones comme le montre le graphique de la figure suivante.

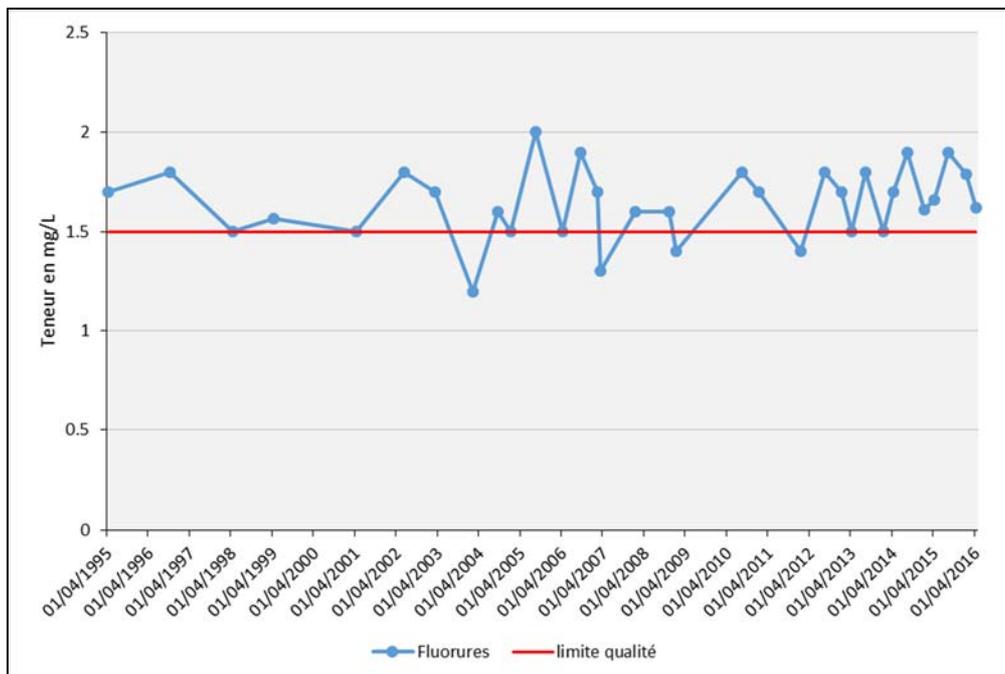
Figure 7 : Evolution des teneurs en fluorures dans les eaux des sources de Cure

L'eau des sources de Cure présente une teneur assez importante en fluorures d'origine naturelle avec des valeurs oscillant autour de la limite de qualité de 1,5 mg/L. Le graphique ci-après montre les valeurs du suivi sanitaire pour ce paramètre.

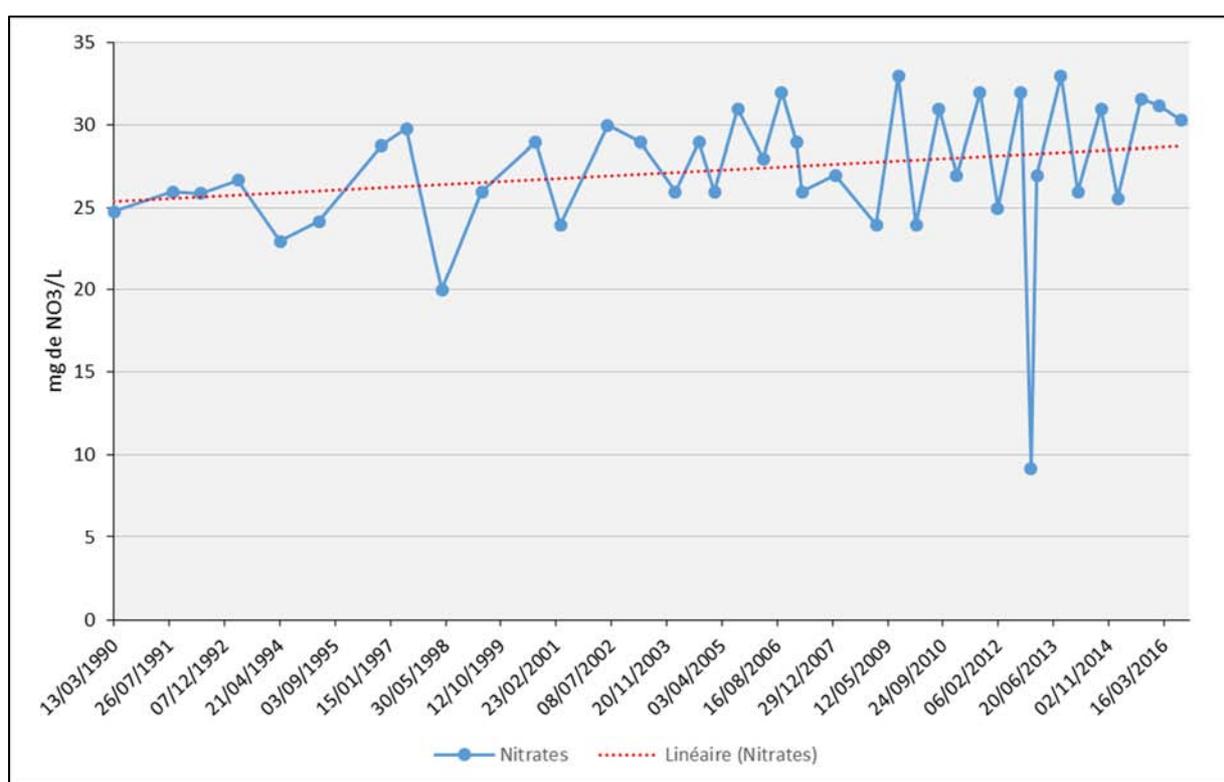
Figure 8 : Evolution des teneurs en nitrates dans les eaux des sources de Cure

Le graphique de la figure 8, réalisé sur la base des résultats des analyses du suivi sanitaire, montre l'évolution de la teneur en nitrates entre sur les eaux du captage des sources de Cure.

Bien que les teneurs en nitrates ne dépassent jamais la limite de qualité, la teneur moyenne située autour de 27 mg/L traduit une pression des pratiques de fertilisation agricole sur le bassin d'alimentation du captage. Malgré des fluctuations saisonnières, on note une légère tendance à l'augmentation des teneurs dans le temps.

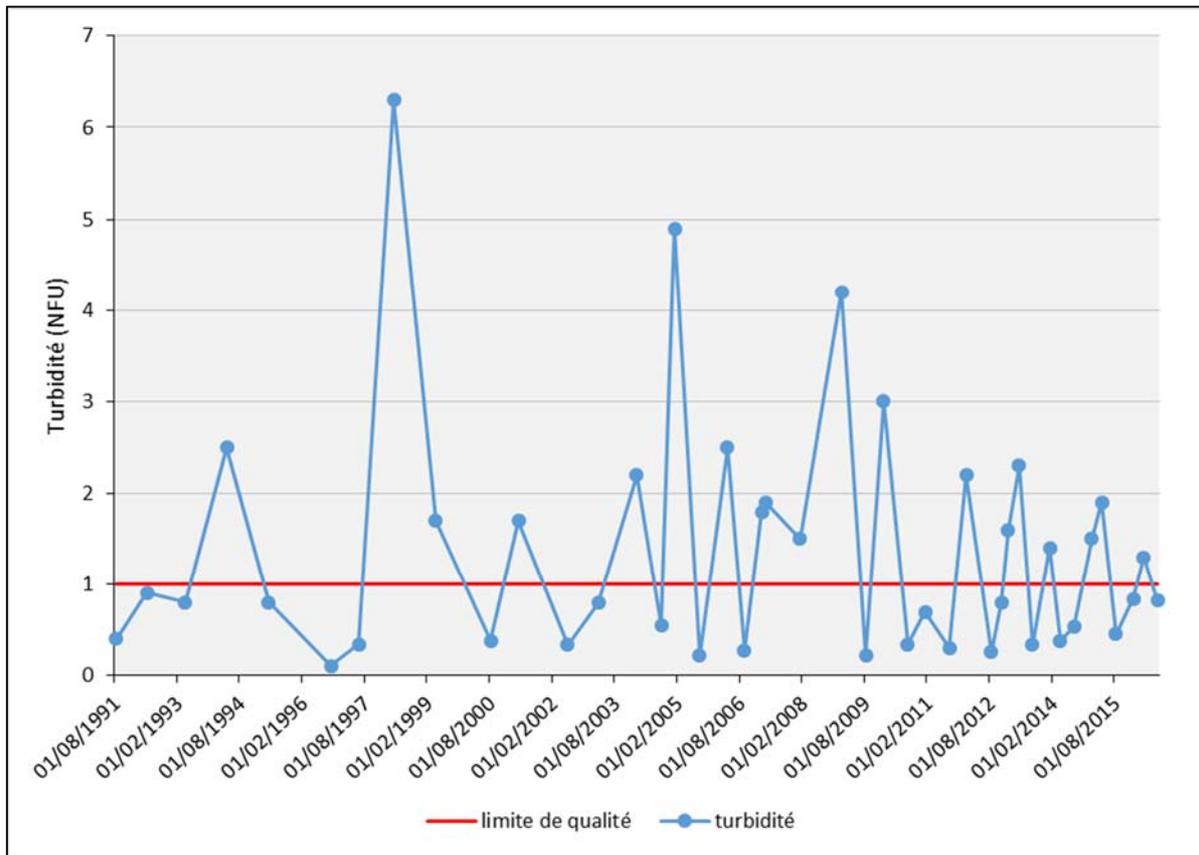
Figure 9 : Evolution de la turbidité dans les eaux des sources de Cure

Le graphique de la figure 8 montre l'évolution de ce paramètre sur les eaux des sources de Cure.

On constate assez régulièrement des pics de turbidité dépassant la limite de qualité mais inférieurs à 10 NFU, probablement en lien avec les épisodes pluvieux.

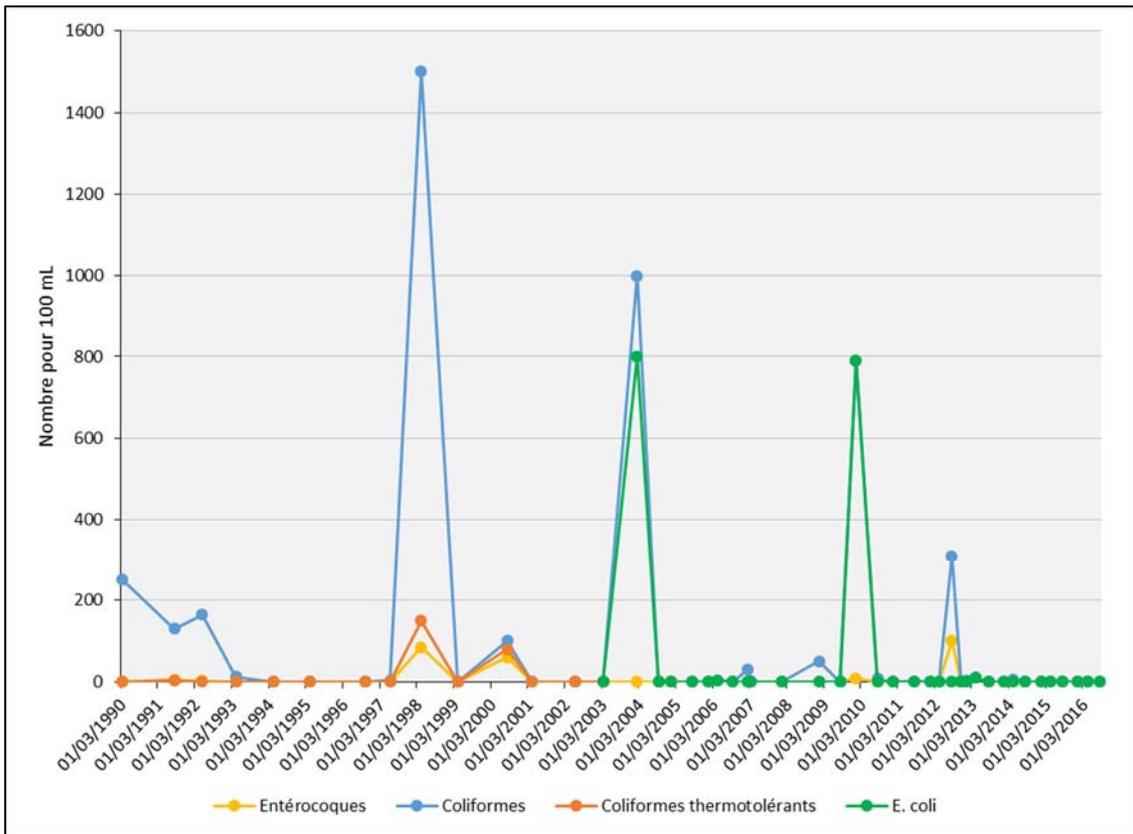
Figure 10 : Teneurs en entérocoques, coliformes et E. coli dans les eaux du captage de Cure

Les graphiques suivants illustrent l'évolution des paramètres microbiologiques dans les eaux du captage des sources de Cure.

On constate l'existence de nombreux épisodes de contamination bactériologique, favorisés par les épisodes de turbidité. Les matières en suspension constituent en effet un support de fixation et nuisent à l'efficacité du traitement de désinfection.

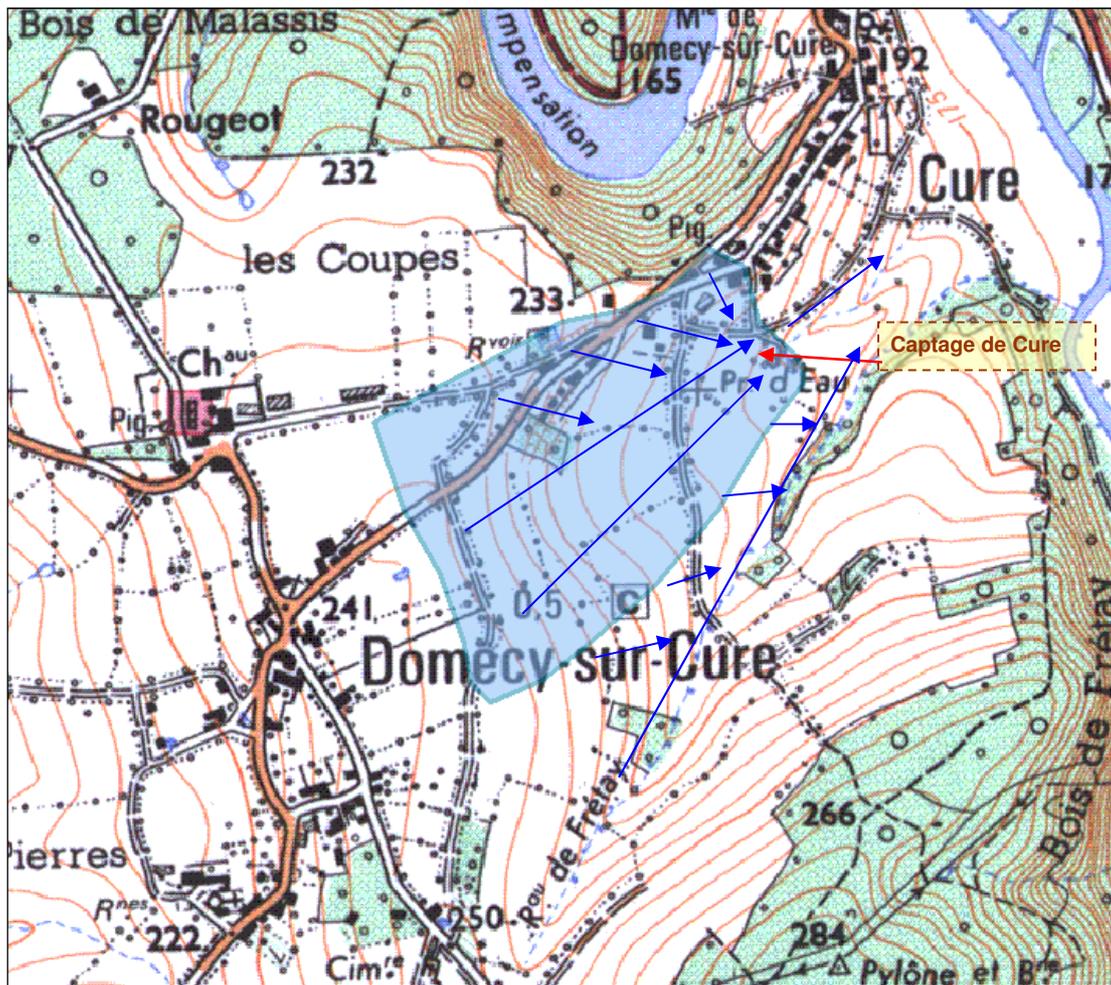
Figure 13 : Bassin versant topographique de la zone captée et écoulements superficiels principaux

Le ruisseau de Frétoy constitue une entité drainante parallèle au bassin versant du captage de Cure.

Le contexte des écoulements superficiels est présenté sur la figure suivante.

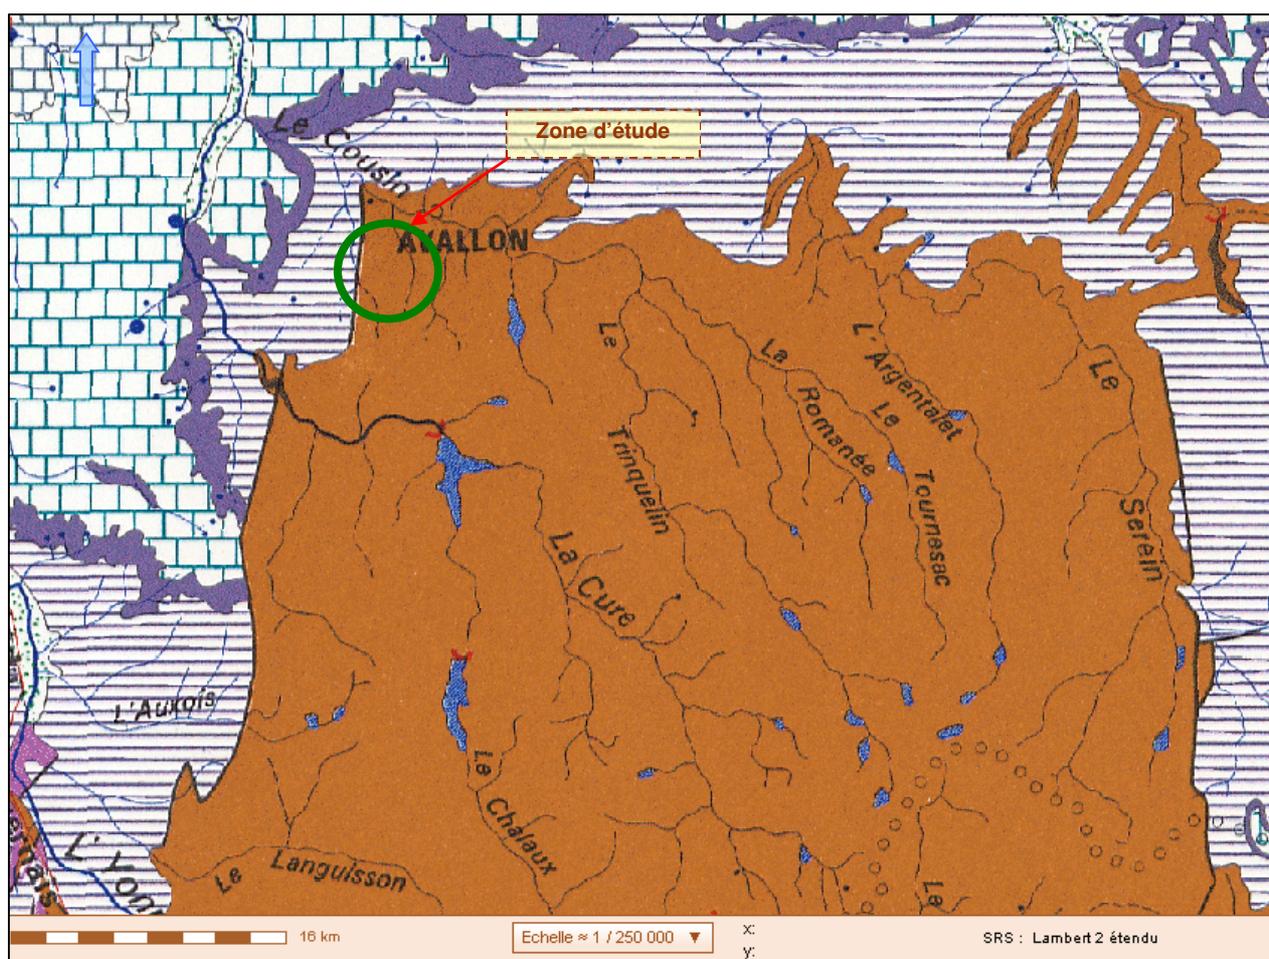
Figure 14 : Carte Géologique Régionale (Source : BRGM)

La zone d'étude appartient aux premiers contreforts du massif cristallin du Morvan. A l'Ouest, le contact avec les formations du Lias moyen et supérieur se fait par une série de failles dont les directions principales sont Nord-Sud ou NE-SW.

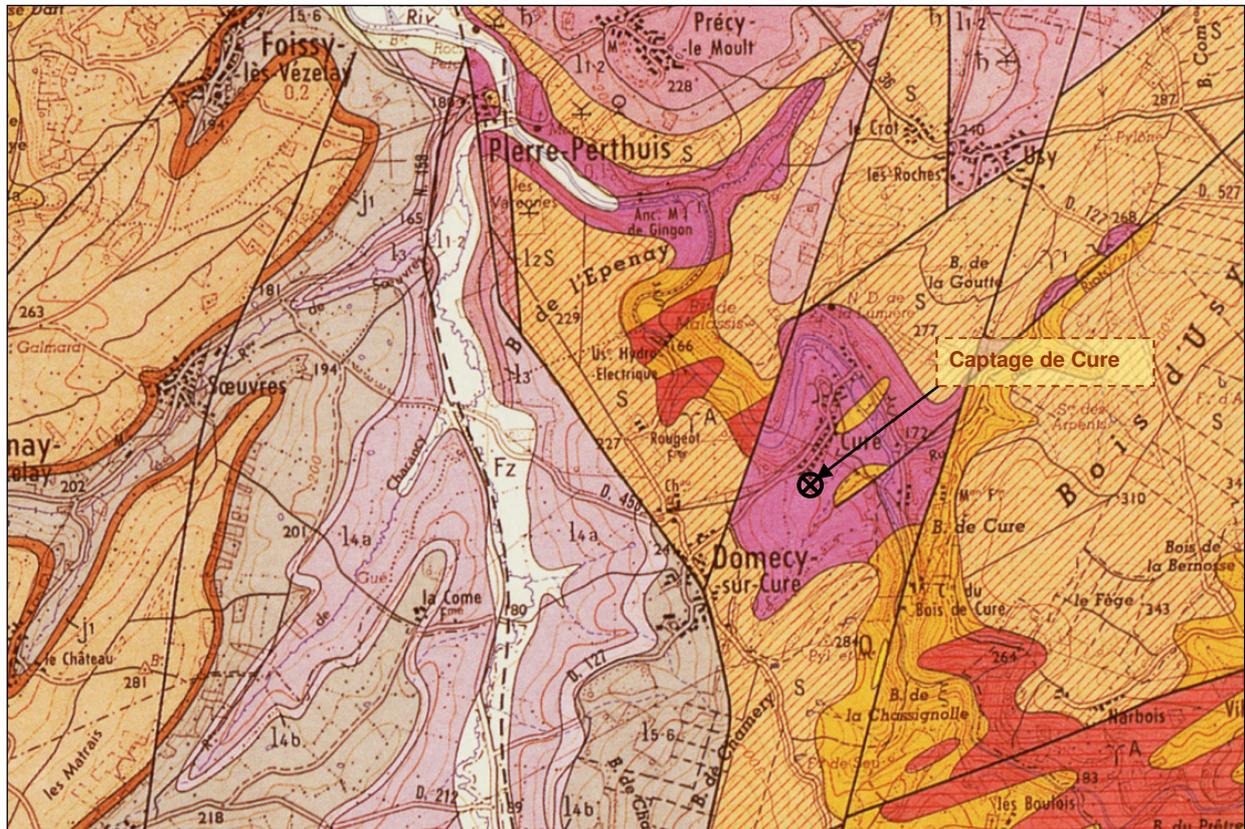
Figure 15 : Extrait de la carte géologique au 1/50 000° (BRGM) – Feuille d'AVALLON

L'extrait de la carte géologique au 1/50000° du secteur de captage est présenté sur la figure suivante.

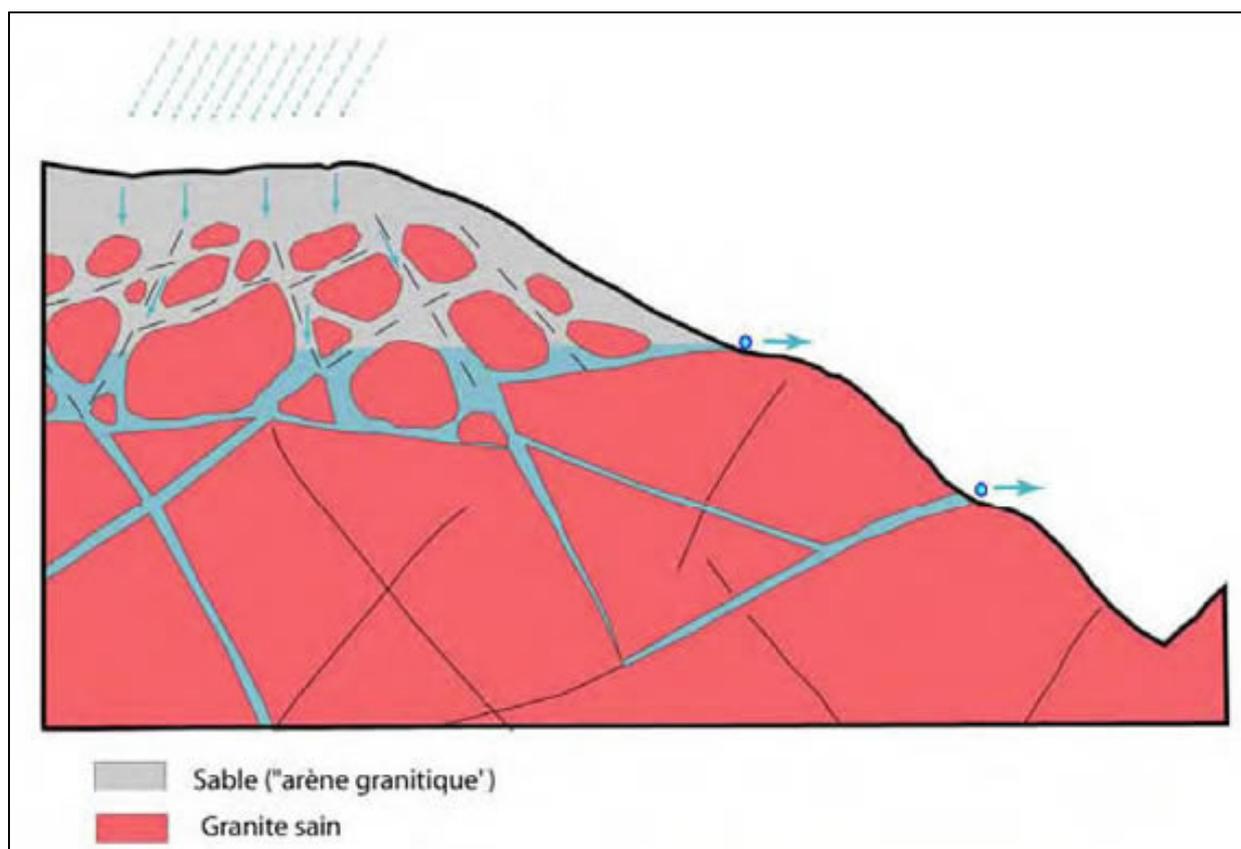
Figure 16 : Fonctionnement d'un aquifère granitique

- un système fissuré inférieur (socle granitoïdique), contenant de faibles quantités d'eau, ayant tendance à être imperméable en profondeur,
- une partie supérieure plus ou moins altérée et constituée notamment d'arènes granitiques contenant la majorité de l'eau et pouvant créer par endroits de véritables nappes perchées.

L'eau contenue dans la partie supérieure de ce type d'aquifère jaillit par des sources situées sur les versants, au niveau de zones plus imperméables (socle non fissuré, zones argileuses), ou par l'intermédiaire de failles. Les eaux provenant des failles du socle sont des eaux généralement plus anciennes.

La figure 16 illustre le fonctionnement schématique d'un aquifère fissuré granitique.

Les données de qualité de l'eau et notamment les problèmes de turbidité (voir § III - 3) montrent que les eaux du captage de Cure sont des eaux récentes, à écoulement rapide (lessivage important lors des pluies emportant des matières en suspension). La ressource exploitée correspond donc sans doute aux écoulements superficiels de la partie supérieure de l'aquifère granitique.

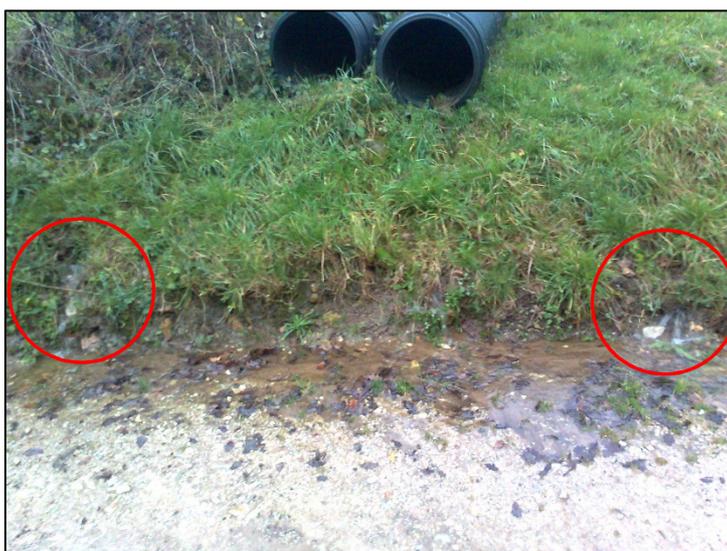
Figure 17 : Eau jaillissant du sol dans le périmètre de protection immédiat du captage

Des écoulements de sub-surface au contact de zones plus argileuses peuvent avoir lieu sur le secteur d'étude notamment en période de fortes pluies (voir photo de la figure ci-après).

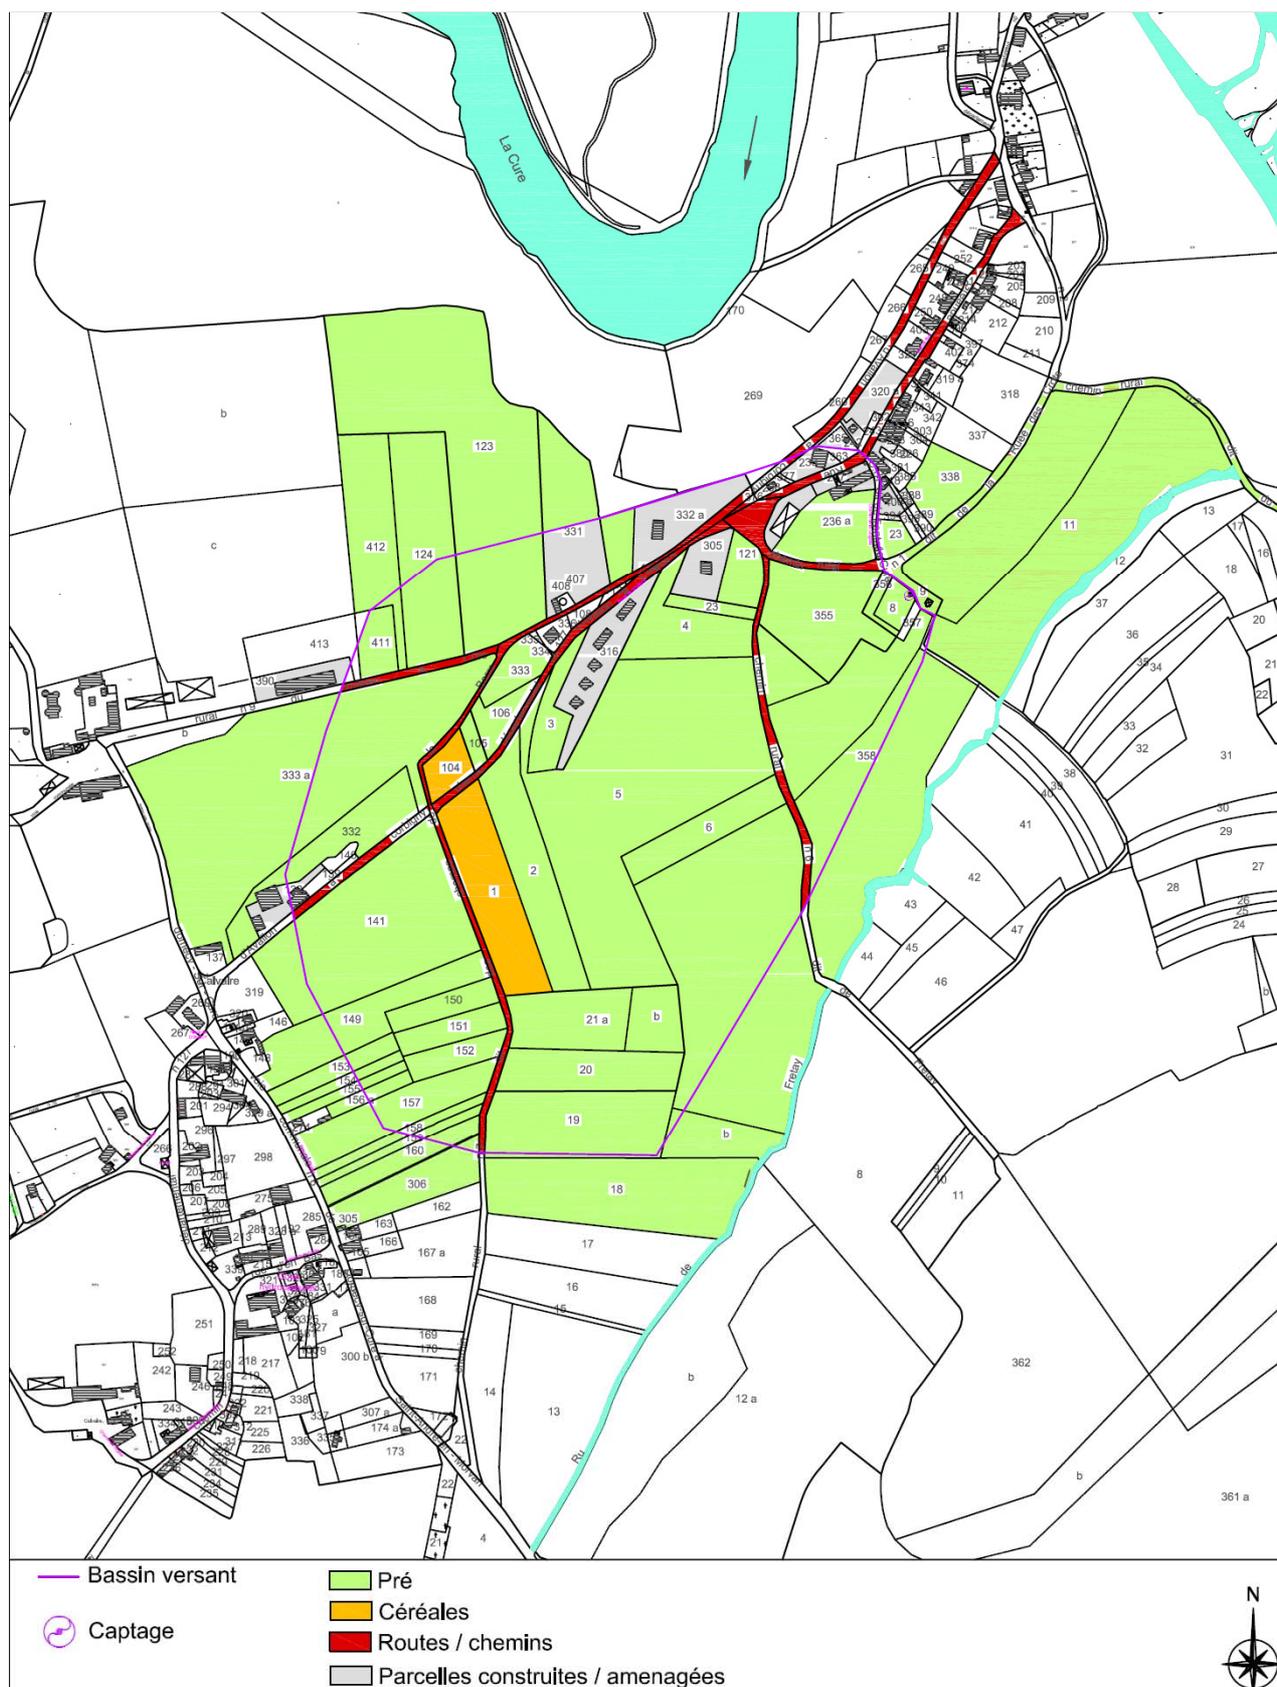
Figure 18 : Carte de l'occupation des sols du bassin d'alimentation du captage de Cure (BIOS, 2012)

Quelques habitations se situent actuellement sur le bassin versant topographique.

La route départementale secondaire D127 traverse le périmètre.

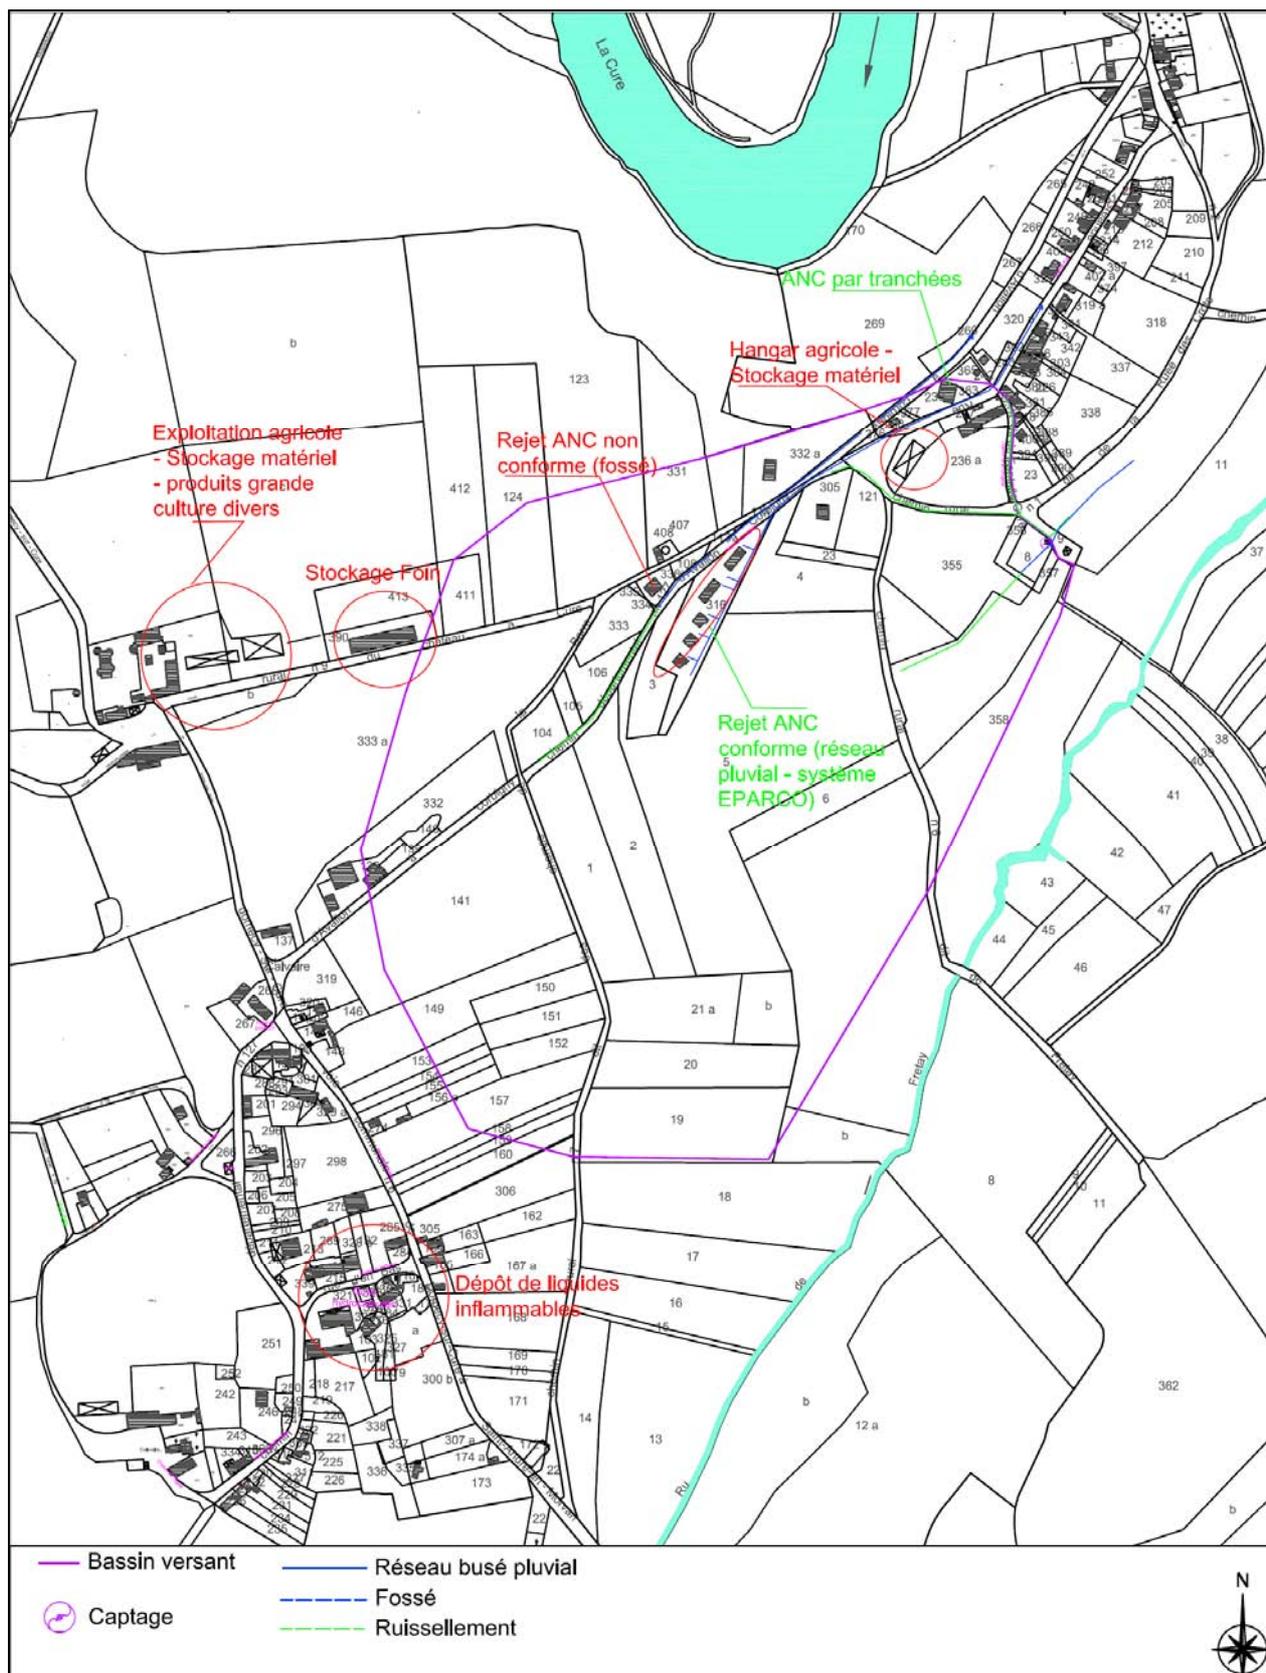
Figure 19 : Sources de pollution dans le secteur du captage de Cure

Dans la zone du captage, les eaux pluviales sont drainées en dehors du périmètre par l'intermédiaire d'un réseau busé et de fossés. Cependant, l'infiltration est possible au niveau des fossés. Une partie des eaux de ruissellement des routes depuis Cure sont dirigées jusqu'à l'aval du captage par l'intermédiaire des chemins ruraux (voir carte).

Les routes ont une fréquentation peu importante, majoritairement de véhicules légers ou agricoles. La route principale est une route départementale secondaire (D127) reliant la D926 (Vézelay-Corbigny) et la D36 (Vézelay – Quarre les Tombes). Au niveau du hameau de Cure, elle est bordée par des fossés et un réseau pluvial

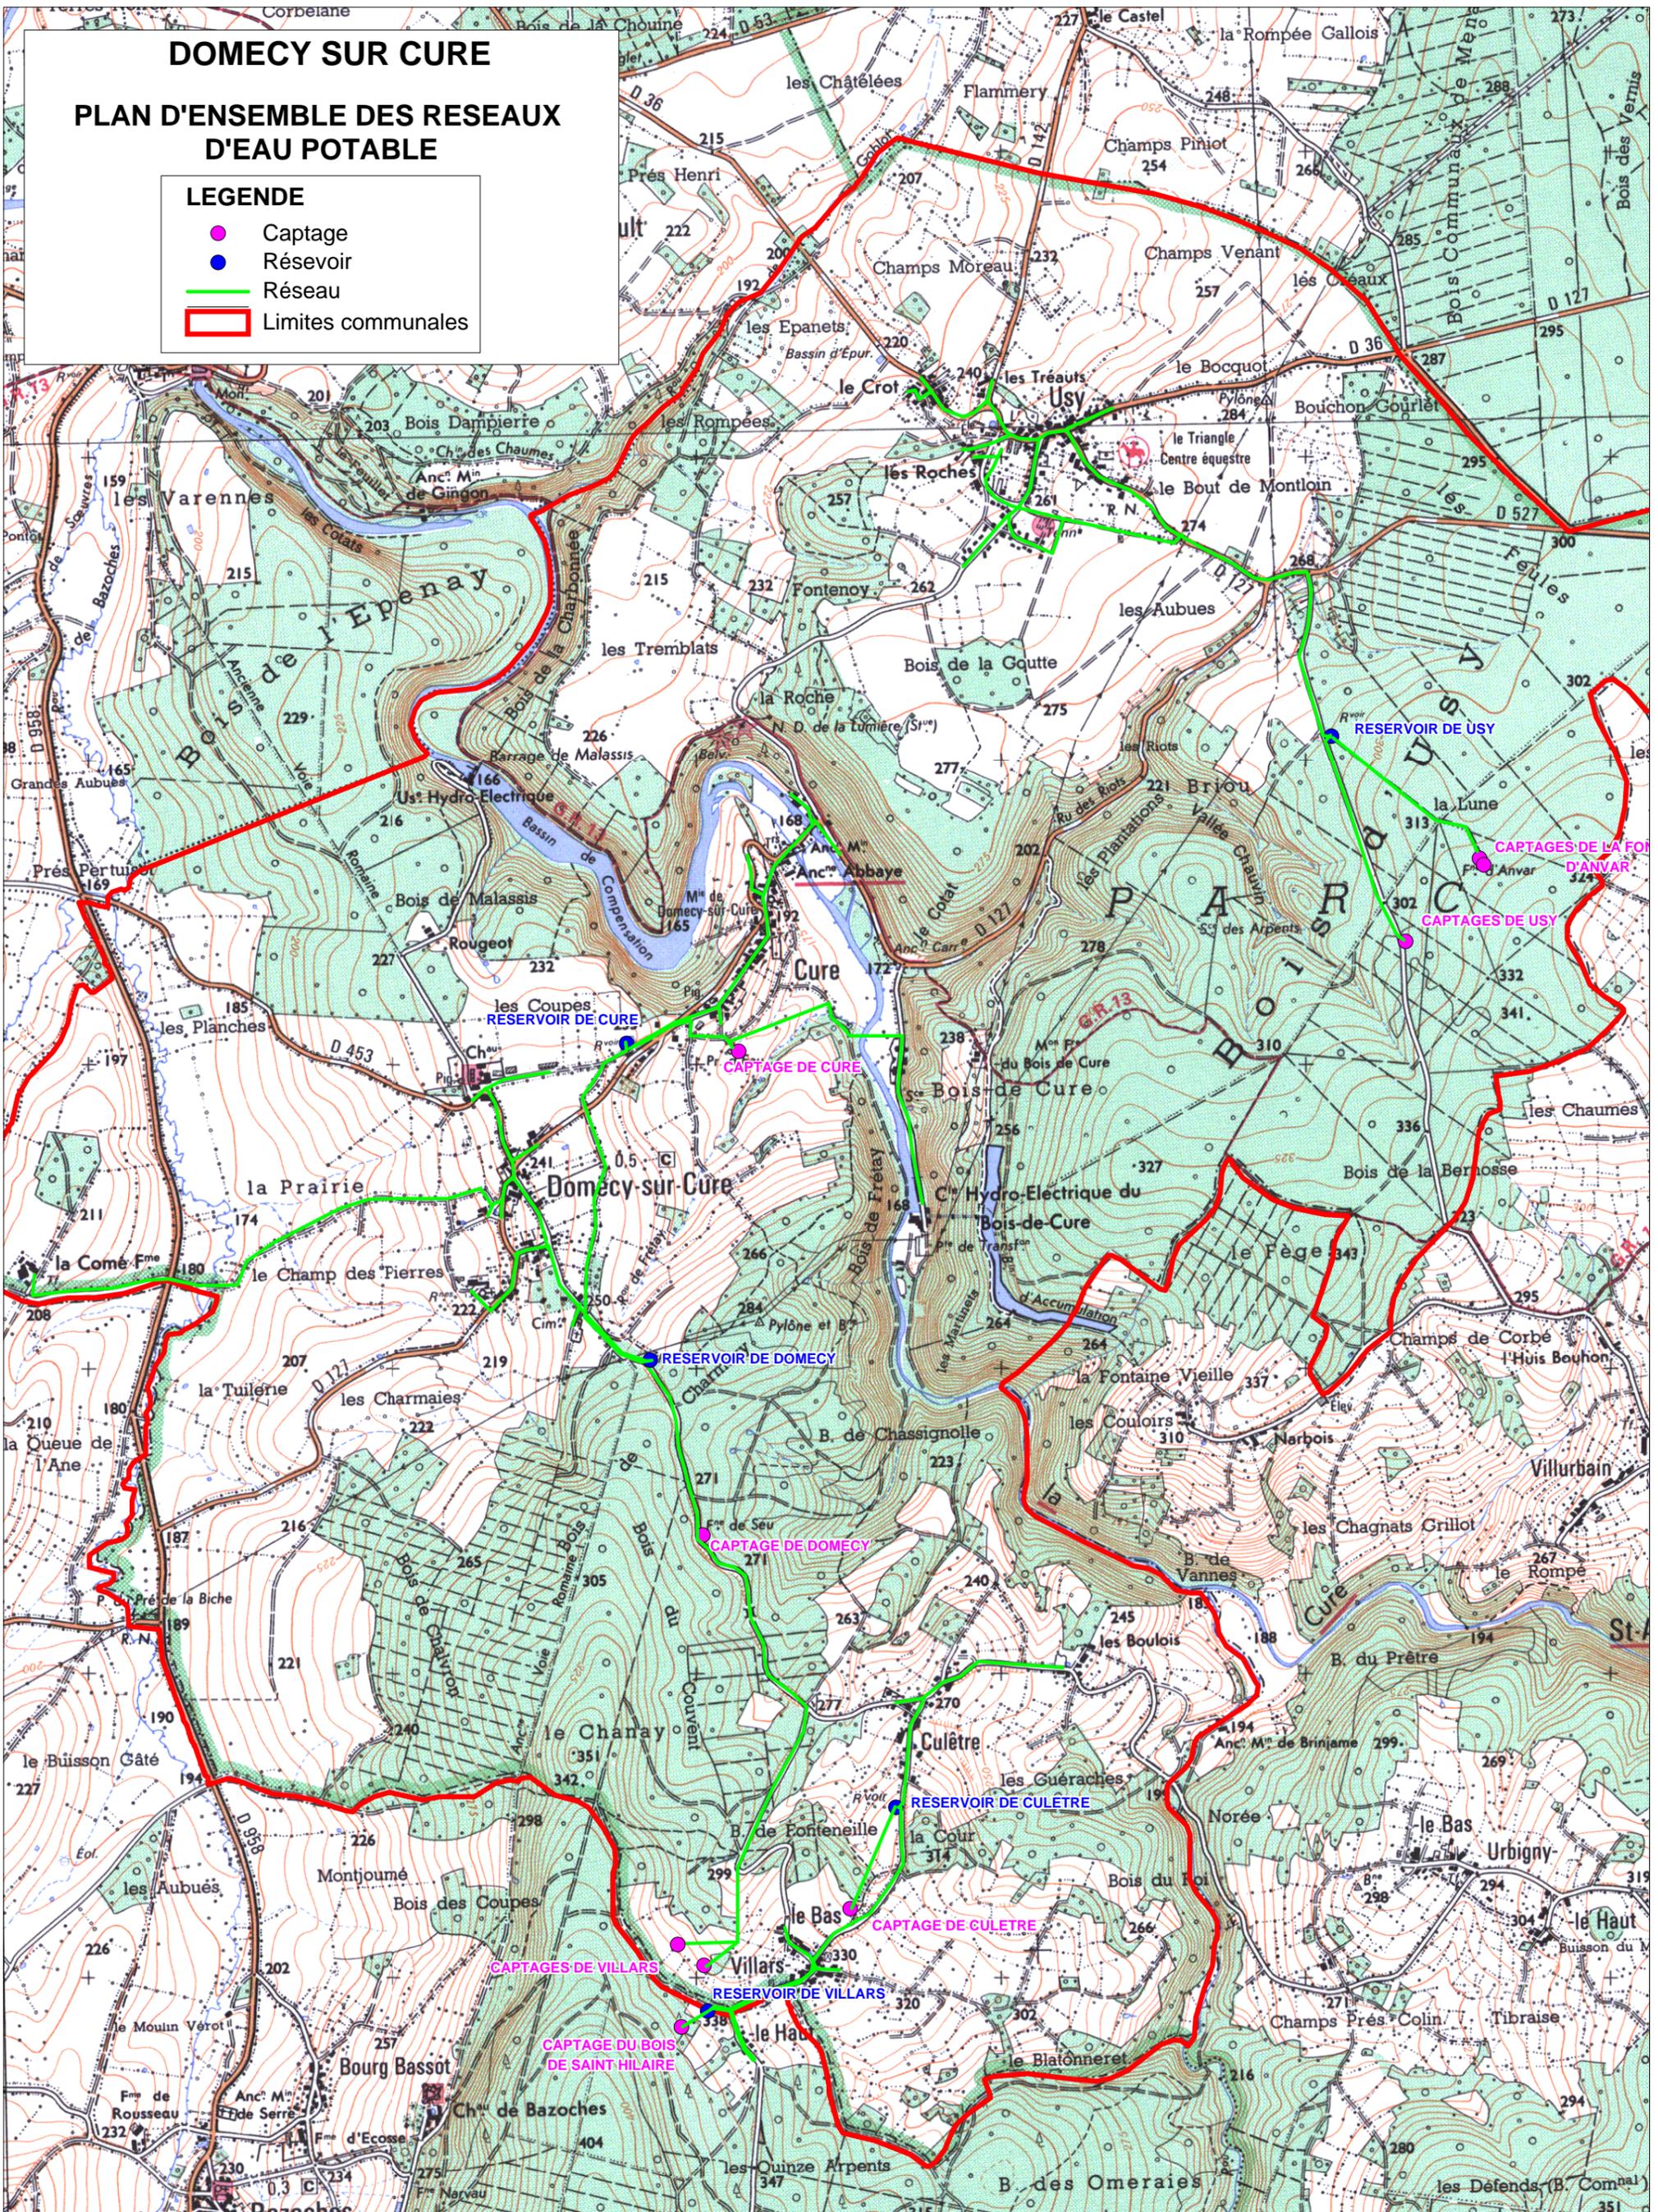
Le plan d'ensemble du système d'alimentation en eau potable de la commune de DOMECCY-SUR-CURE est présenté en Annexe 1.
