ETUDE N°HH1237 - NOVEMBRE 2005

# ATLAS DES ZONES INONDABLES DU THOLON

DIREN BOURGOGNE

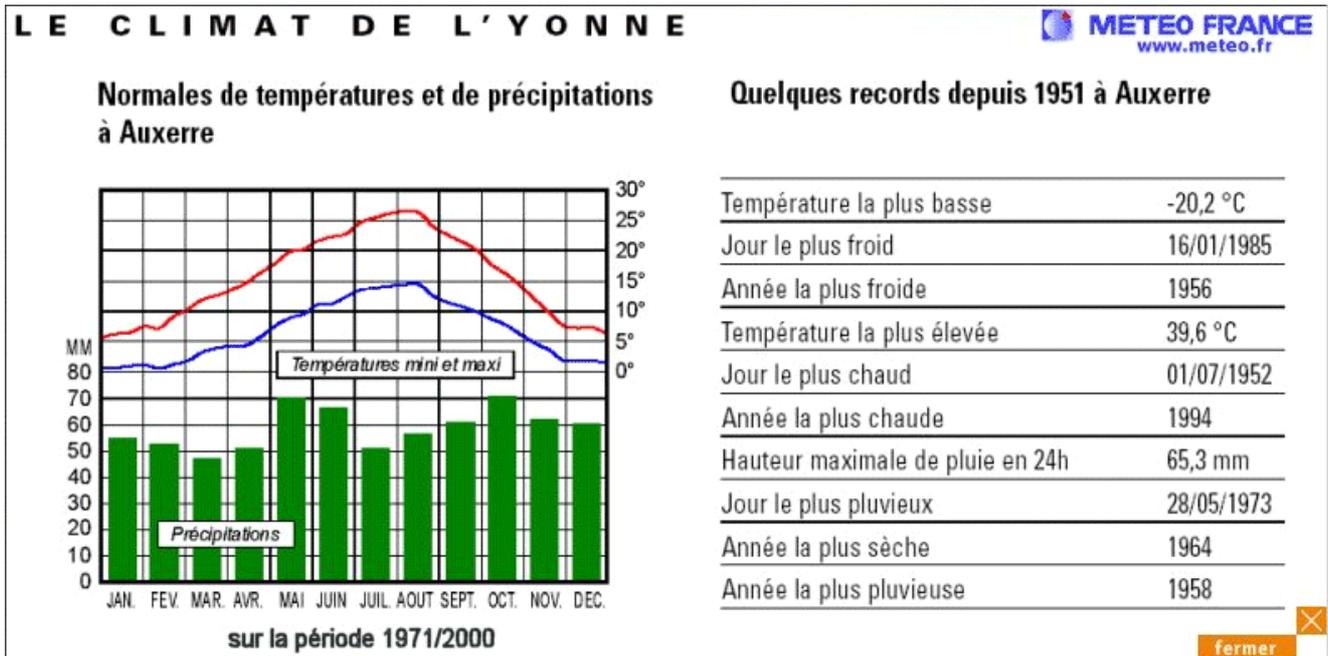
La pluviométrie moyenne annuelle à Auxerre est de l'ordre de 660 mm. Toutefois sur le bassin versant du Tholon la pluviométrie moyenne annuelle est comprise entre 700 et 800 mm. Les précipitations sont peu intenses et assez bien réparties tout au long de l'année comme en témoigne le diagramme ombrothermique ci-après.

Source : [www/http/meteofrance.fr](http://meteofrance.fr)

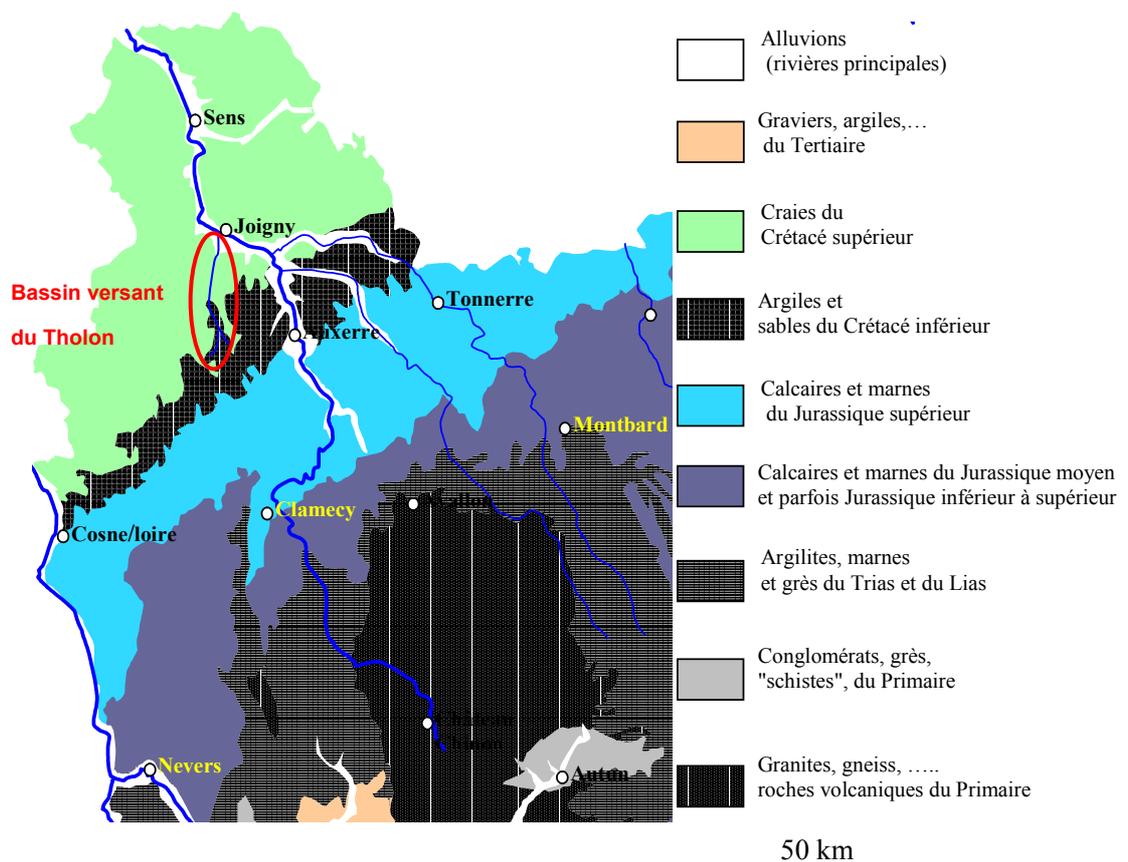
**Extrait de la carte géologique de Bourgogne**, modifié

La carte donnée ci-dessous fait état de manière simplifiée de la géologie du bassin versant du Tholon dans le contexte géologique du Nord-Ouest de la Bourgogne. La géologie du bassin versant se caractérise avant tout par son caractère sablo-argileux et crayeux. Les éléments sur la litho-stratigraphie sont issus des données en ligne sur Internet sur le site Info Terre du BRGM et sur le site Sciences de la Vie et de la Terre de l'Académie de Dijon.

Le bassin versant du Tholon est entièrement compris dans l'arc créacé du Bassin Parisien auquel il appartient.

La partie amont du bassin versant est composée d'un substrat sableux et argileux.

La partie aval du bassin versant est composée d'un substrat crayeux.

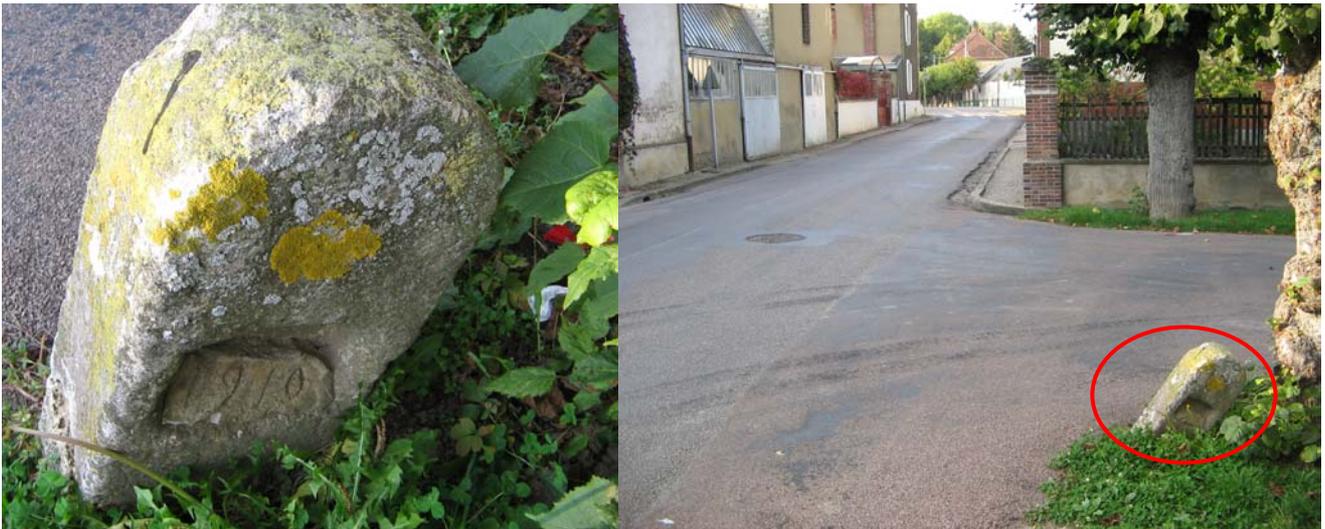
Lors des reconnaissances de terrain nous avons pu repérer ce qui semble être un repère de la crue de 1910 à Aillant-sur-Tholon. Il s'agit d'un plot de mortier sur lequel est gravée la mention « 1910 » et situé dans une partie en creux d'une borne kilométrique de la D4 au niveau du carrefour avec une impasse.

**Repère présumé de la crue de 1910 à Aillant-sur-Tholon**

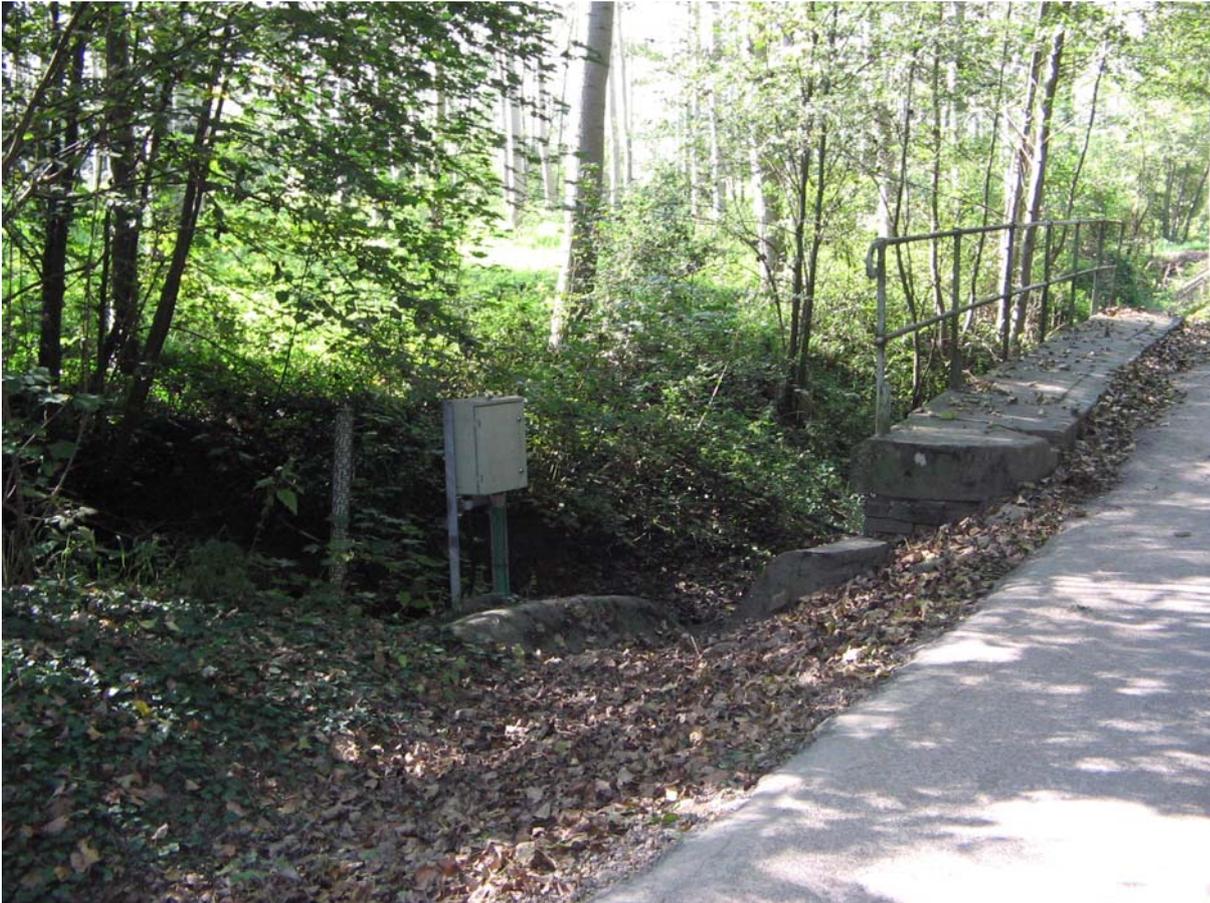
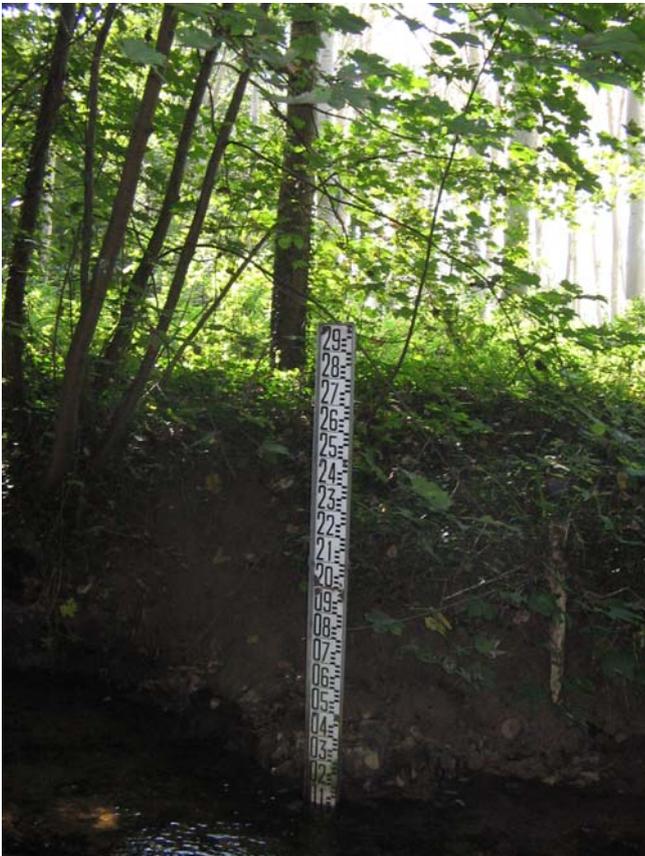
**Vues de la station de Champvallon sur le Tholon  
depuis la rive droite (amont du pont)**

Sur le Tholon, il existe une station hydrométrique qui est située à Champvallon. Cette station est exploitée par la DIREN Bourgogne depuis 1968. Le zéro de l'échelle est à une cote approximative de 86 m (zéro non nivelé). La superficie de bassin versant drainé est de 131 km<sup>2</sup>.

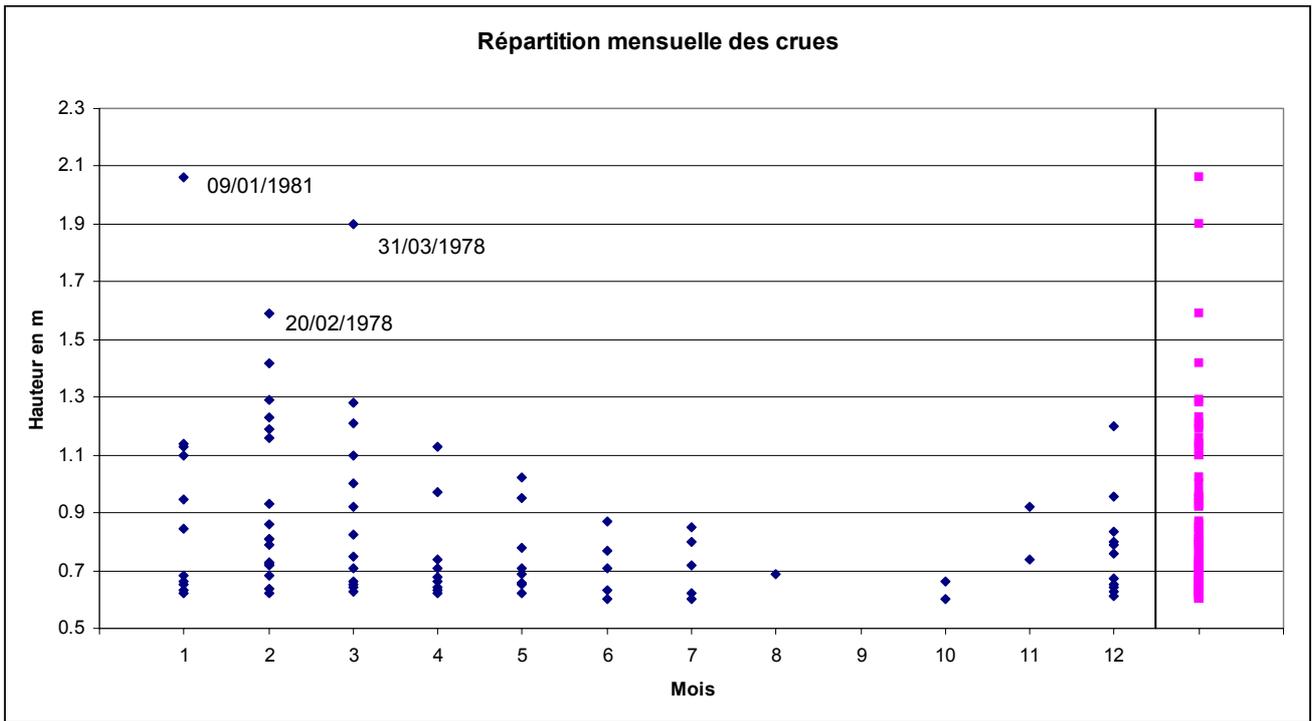
**Graphe du régime des crues**

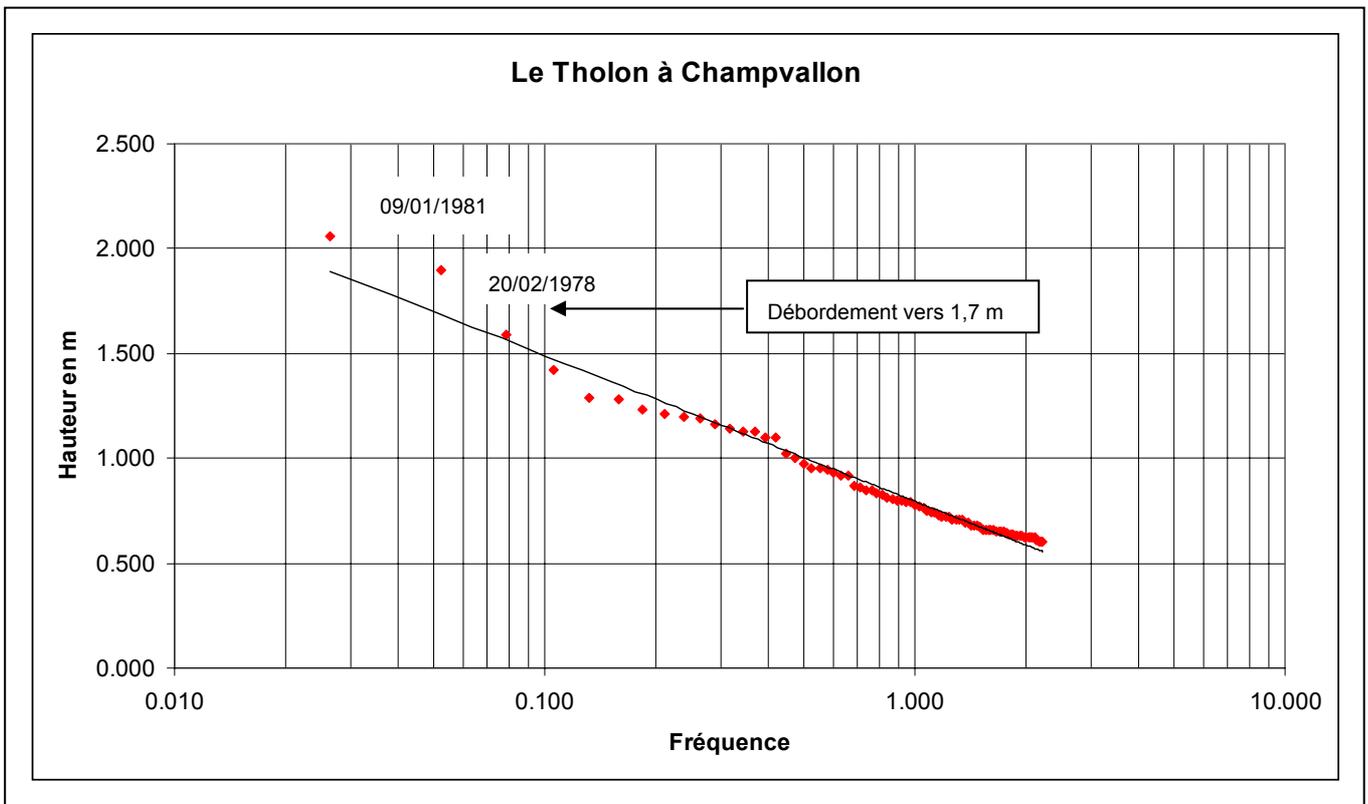
**Graphe de corrélation hauteur / fréquence**

Période de retour	Fréquence	Hauteur en m
40	0.025	2,05
10	0.1	1,40
5	0.2	1,20
2	0.5	1,00
1	1	0,80

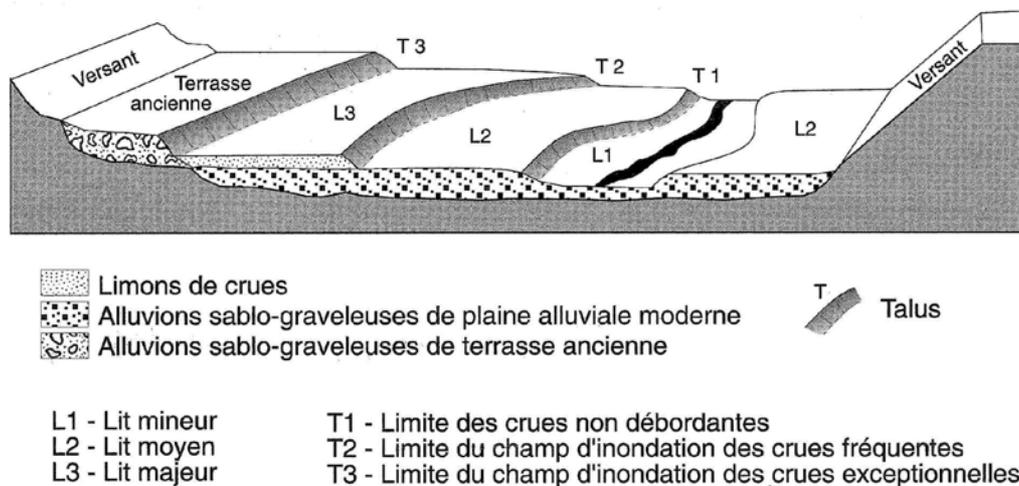
Les unités physiques du cours d'eau définies ci-dessus (ou unités hydrogéomorphologiques) sont généralement séparées par des talus qui délimitent naturellement au sein de la plaine alluviale moderne, l'enveloppe des champs d'inondation.

#### Relations topographiques entre les différents lits

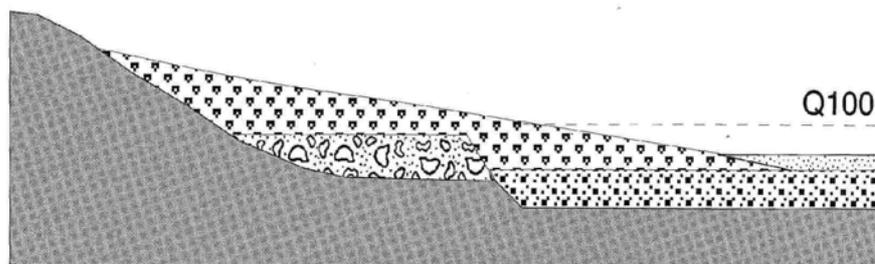
a - Comblement total de la gouttière d'érosion par les alluvions

b - Biseautage du talus par érosion de versant

c - Recouvrement du talus par des colluvions de versant
