**Avis d'hydrogéologue agréé portant sur la protection des sources de Cure
alimentant en eau potable la commune de DOMECY SUR CURE**

Par **Sébastien LIBOZ**
*Hydrogéologue Agréé en matière d'hygiène
Publique pour le département de l'Yonne*

24 janvier 2014

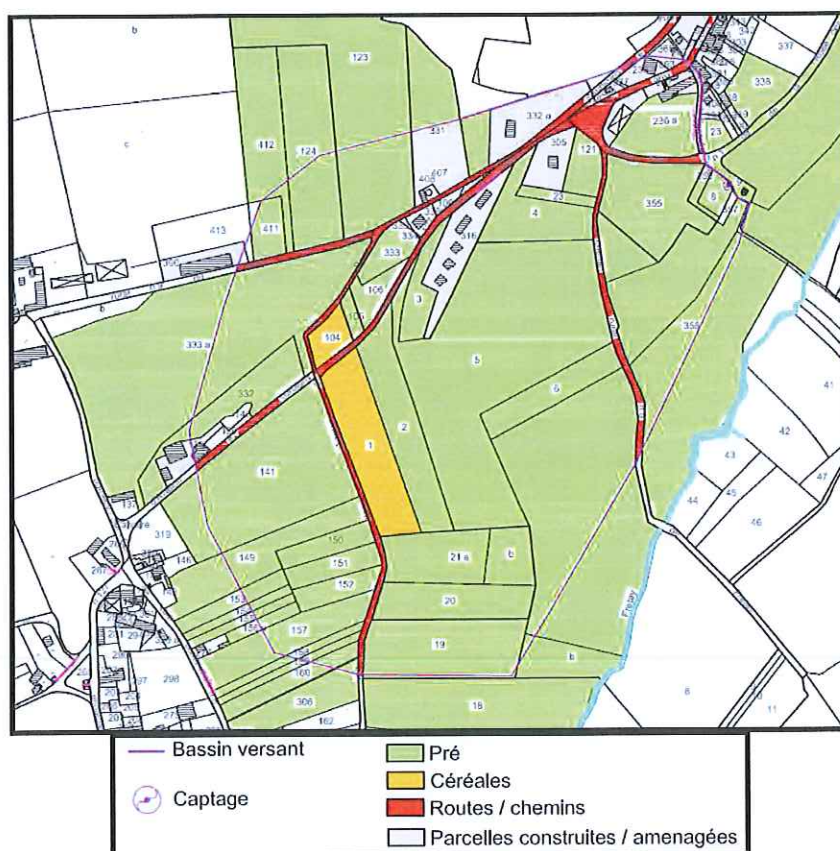
D'après les données de l'étude préalable et les observations que j'ai pu réaliser le jour de ma visite, la majeure partie de la zone d'alimentation supposée de la source est occupée par des secteurs en prairie (pâtures et prairie de fauche).

Quelques parcelles situées en bordure du plateau de Domecy près de la RD127 semblaient être exploitées en culture en 2012 et 2013 et d'après les données du Registre Parcellaire Graphique, d'autres parcelles de ce secteur relèvent également du régime des prairies temporaires et sont susceptibles d'être parfois exploitées en zone de cultures.

Bassin topographique et occupation du sol – Document Bios (mai 2012)

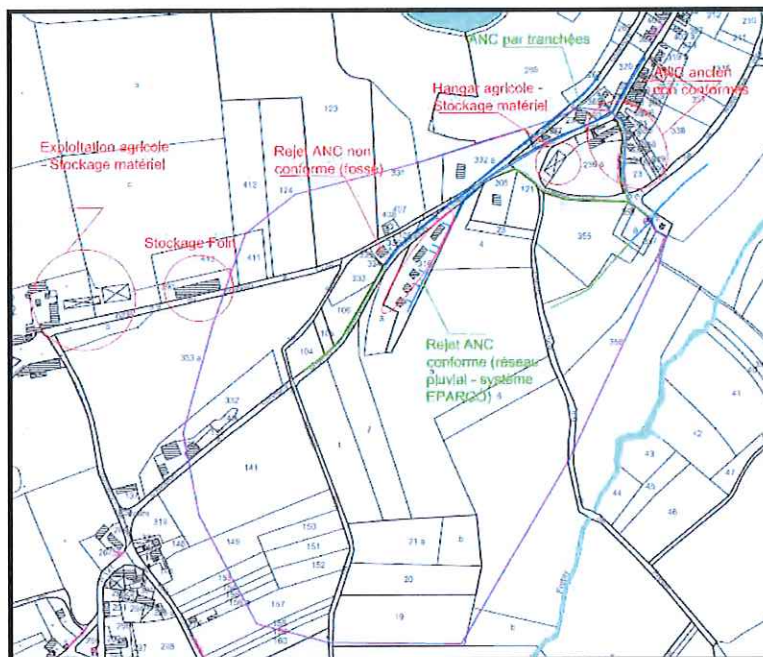
Notons également la présence d'une zone d'habitations longeant la RD127 en contre haut de la zone de captage.

Toutefois d'après le rapport du cabinet d'études BIOS, la majeure partie des systèmes d'assainissement de ce secteur a été rénovée en 2010. Ils permettent aujourd'hui d'évacuer les eaux usées traitées sur site en dehors de la zone d'alimentation supposée via le système d'eau pluviale.

Activités à risque recensées à proximité de la zone d'alimentation – Document Bios

Pour finir, le jour de ma visite, une zone d'affouragement était implantée à une dizaine de mètres de la limite sud de la zone de protection immédiate actuelle.

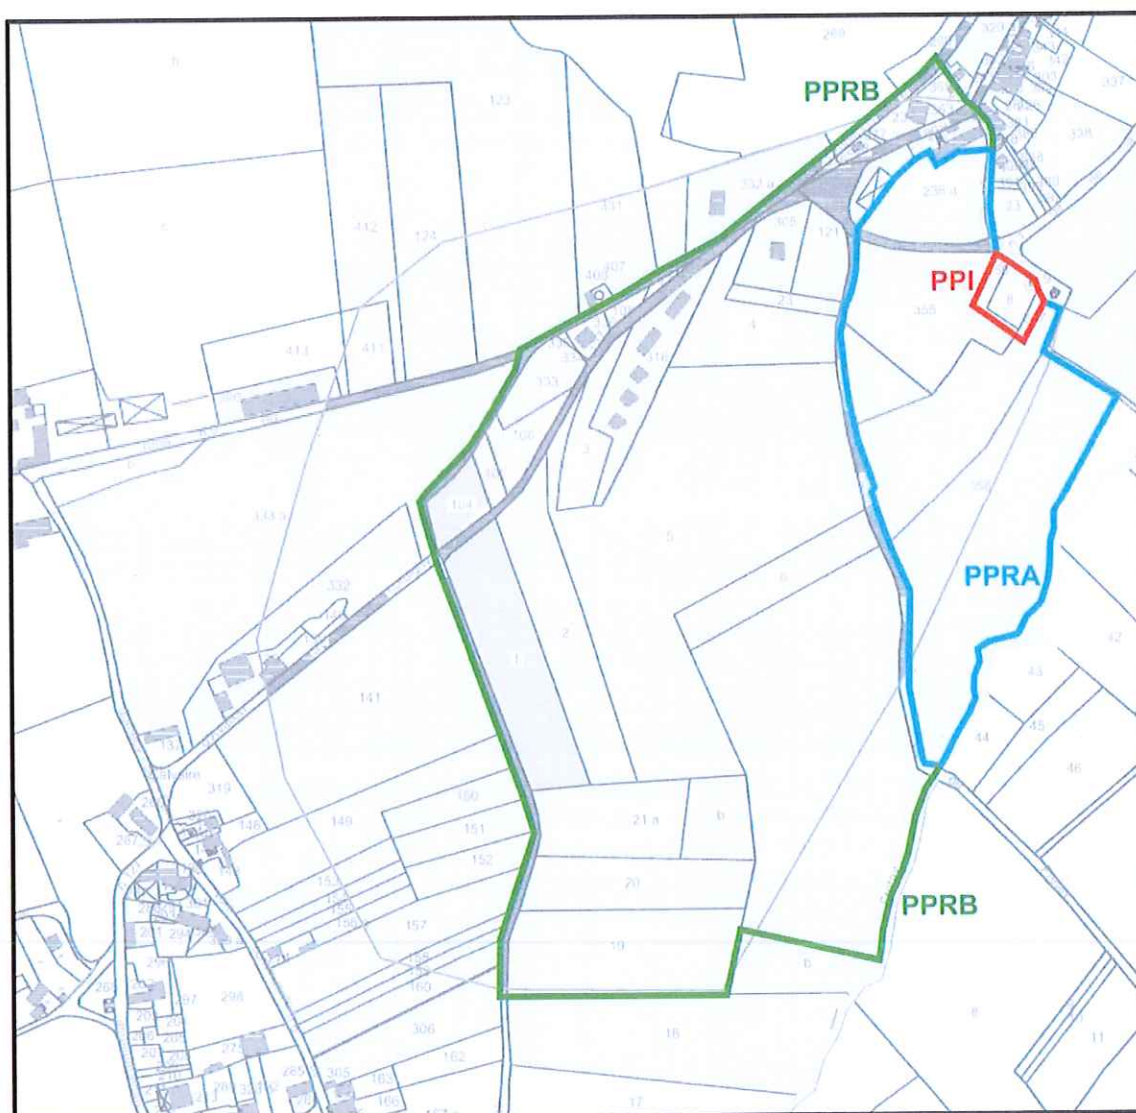
Compte tenu de la vulnérabilité saisonnière de la ressource vis-à-vis des paramètres microbiologiques et de la présence régulière d'ammonium probablement à lier aux pratiques d'épandage d'effluents d'élevages, il pourra être subdivisé en deux secteurs où les contraintes à mettre en œuvre sur les pratiques agricoles pourront être renforcées dans les secteurs les plus proches de la zone de captage.

Délimitation des périmètres de protection rapprochée
