Travaux d'aménagements des ouvrages hydrauliques :

- ▶ de Guillon, commune de Guillon
- ▶ de Beaumont et des Pêcheurs, communes de Beaumont et Bonnard

Dossier d'Autorisation au titre de la loi sur l'eau
et de déclaration d'intérêt général

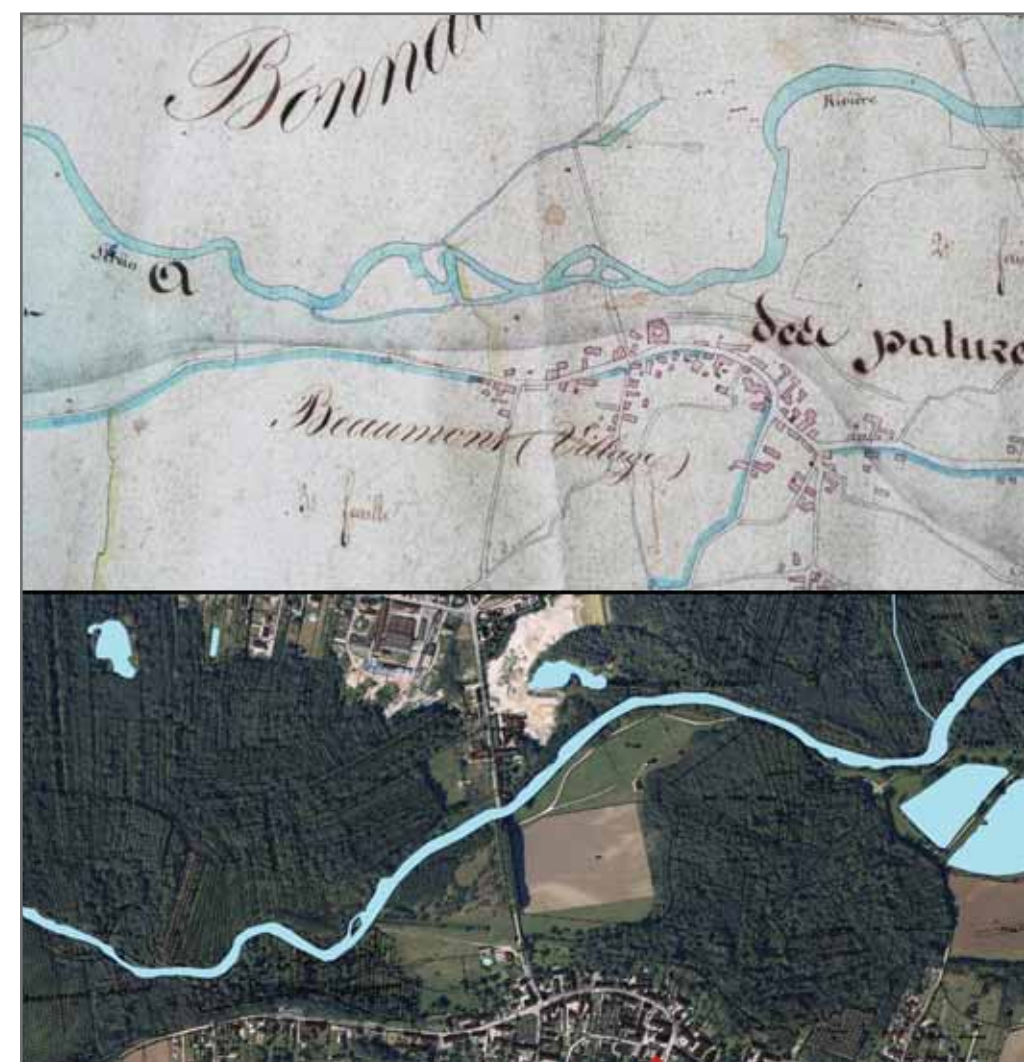
FIGURE 1.

Evolution du tracé en plan du Serein sur le secteur d'étude entre 1837 (figure haute : extrait du plan cadastral parcellaire de la commune de Beaumont - source : Mairie de Beaumont) et 2009 (figure basse : photographie aérienne - source : www.géoportail.fr).

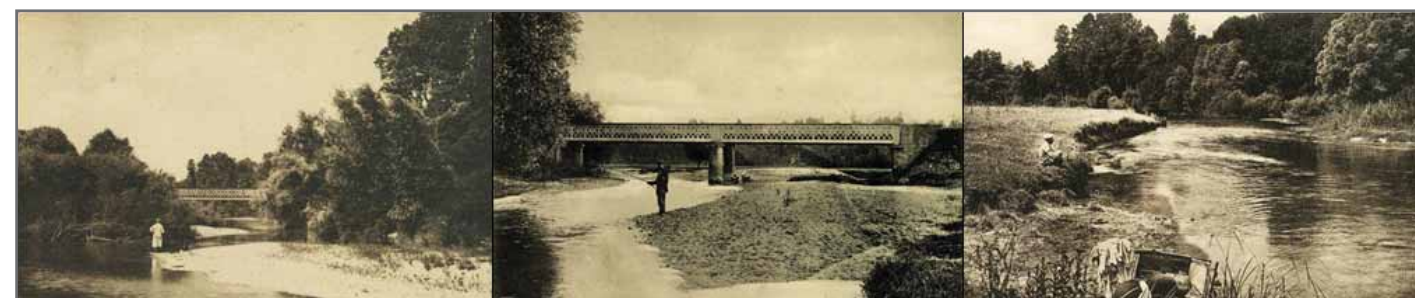
FIGURE 2.

Photographies anciennes du site du barrage des Pêcheurs datant du début du XXème siècle permettant de visualiser l'évolution locale de la dynamique alluviale du Serein (présence d'atterrissements, berges à l'époque de faible hauteur et relativement douces, végétation indigène répartie en « séries » sur les berges, etc.) on aperçoit également le changement des tabliers métalliques du pont de la RD80 par des tabliers en béton précontraint - photographies transmises par l'IER.

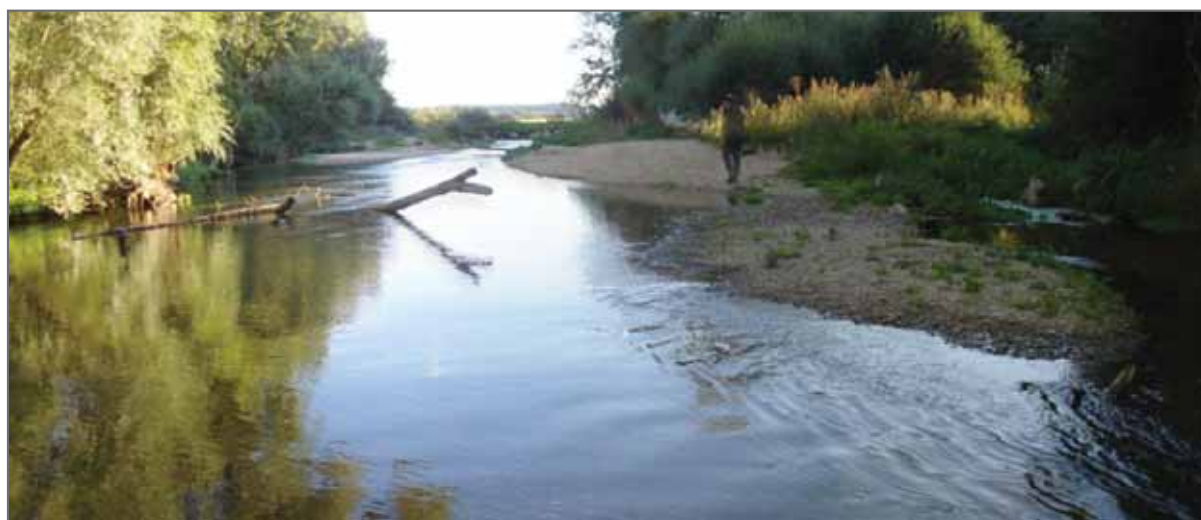
FIGURE 3.

Illustration de tronçon présentant une hétérogénéité des formes, des écoulements ainsi qu'une stratification végétale favorable au milieu et aux habitats piscicoles et constituant de ce fait un modèle naturel (photographie prise par INGEDIA, à l'été 2010, en amont du barrage d'Hery mais hors influence de ce dernier).

- Restitution de profils et d'écoulement hétérogènes en amont des seuils (à l'image de ce qu'on observe dans les zones non influencées d'Hery, voir figure 3 en page 7)

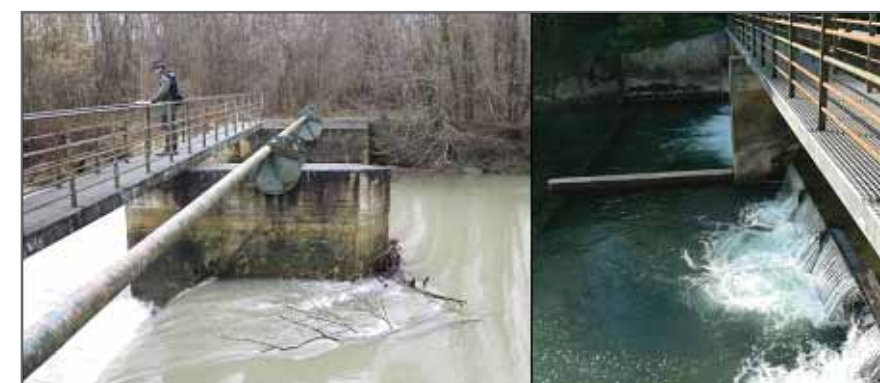
FIGURE 4.

Vues successives du barrage de Beaumont - Source : Biotec.

- en période d'étiage $Q=1.25m^3/s$ - vue de la chute induite et de la faible épaisseur de la lame d'eau (image haute de droite - 14.09.2010).

Le barrage de Beaumont (propriété de la commune de Beaumont et financé par le SIAVS) date des années 1975, c'est un ouvrage sans prise d'eau associée, en bon état général du point de vue du génie civil mais hors d'usages (ensablement du mécanisme permettant la manœuvre des clapets, rupture des câbles, etc.). Cet ouvrage a été construit à 170 mètres en amont de l'ancien barrage du Moulin de Beaumont dans le but de maintenir approximativement le niveau d'eau préexistant avant la ruine de l'ouvrage (crainte de voir les plans d'eau en amont et en rive droite s'assécher et soutien en période d'étiage de l'alimentation en eau des peupleraies adjacentes). Une buse intégrée au sein de l'ouvrage permettait anciennement (lorsque les clapets étaient fermés) l'alimentation en eaux des plans d'eau rive gauche.

Cet ouvrage qui permet aux promeneurs de traverser le Serein présente aujourd'hui (clapets ouverts) une hauteur de chute de l'ordre de 0.6 mètre induisant un faciès lentique (écoulement lent, profil en travers homogène, faible pente et zones d'ensablement, soit une allure assez éloignée des modèles naturels - voir photo 9) à l'amont de l'ouvrage de près de 750 mètres. Lorsque les clapets de l'ouvrage étaient fermés la retenue était de l'ordre de 1 200 mètres (soit jusqu'au Moulin de Seignelay).

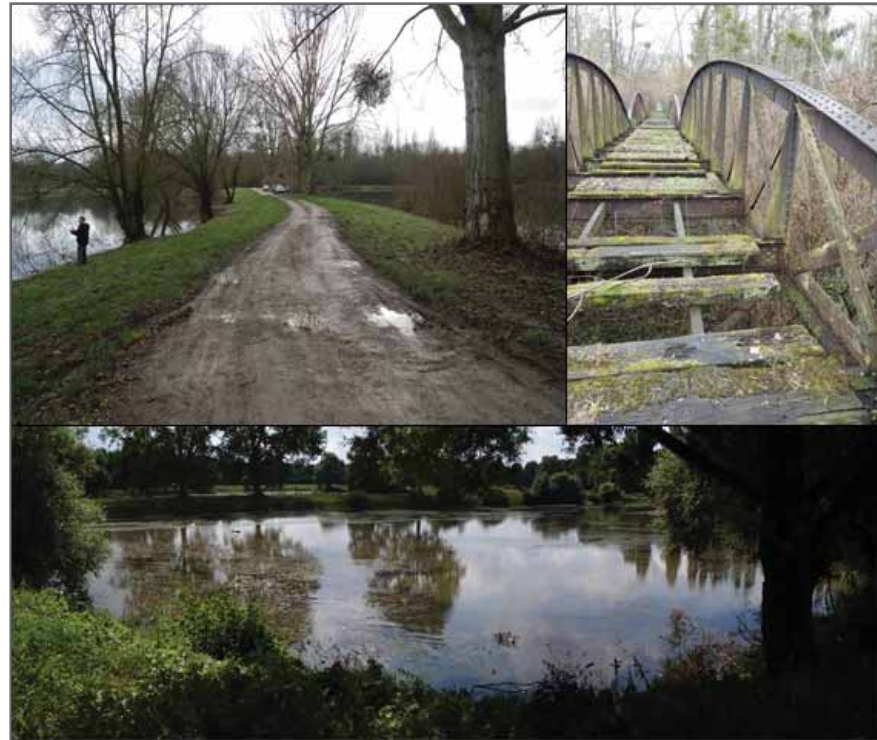
FIGURE 5.

Dans l'environnement immédiat du barrage, en lit majeur (rive gauche), plusieurs plans d'eau ont été aménagés à partir des anciennes gravières et sont actuellement des lieux propices à la pêche de loisir et à la promenade, appréciés de la population locale. Cela dit, l'envasement chronique des étangs et les faibles hauteurs d'eau induites les soumettent, en période de basses eaux, au réchauffement et à l'eutrophisation et ainsi altèrent leur intérêt paysager, écologique et usuel (la pratique de la pêche devient alors limitée).

Vues des abords du site du barrage de Beaumont - Source : Biotec.

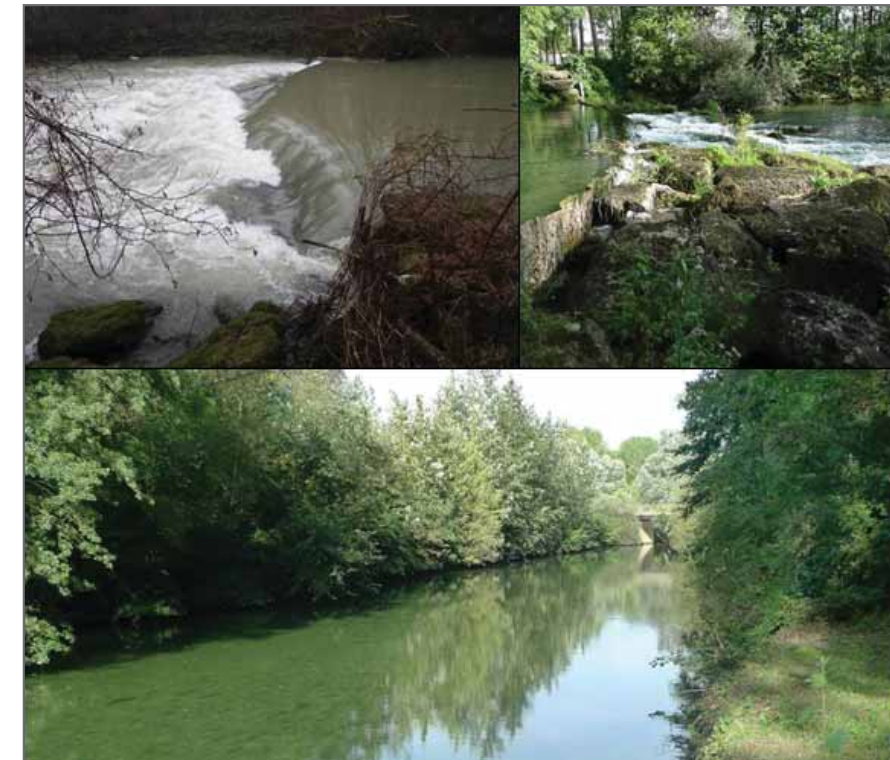
FIGURE 6.

Vues successives du barrage des Pêcheurs - Source : Biotec.

Cet ouvrage constitué de palplanches et d'enrochements présente quelques effondrements de blocs ; sa hauteur de chute est aujourd'hui de l'ordre de 0.75 mètre induisant un faciès lentique (voir photo 2, 3 et ci-dessous) à l'amont de l'ouvrage de près de 1200 mètres (soit jusqu'à ~ 100 mètres à l'aval de l'actuel barrage de Beaumont). Le profil actuel est ainsi particulièrement éloigné des modèles naturels illustré par la figure en page 7 et par les photos du site au début du XXe. siècle.

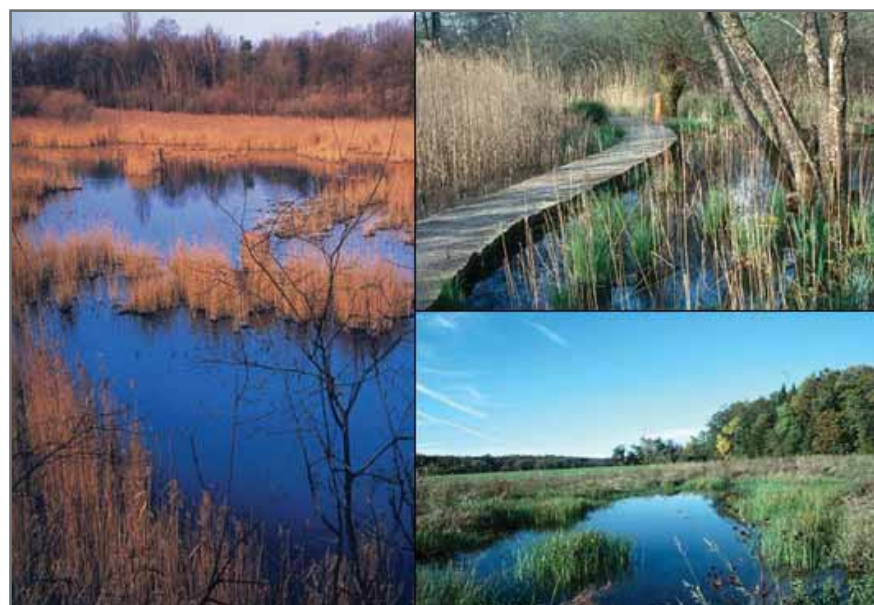
FIGURE 7.

La diversité morphologique à la fois en plan et en section des différentes surfaces en eau induira la valorisation d'une mosaïque de milieux humides et aquatiques aux limites floues, à l'origine de paysages remarquables et très riches en biodiversité.

Dans l'optique d'offrir des milieux humides des plus diversifiés, la réflexion a donc non seulement conduit à favoriser la création de **plusieurs surfaces en eau, mais également de surfaces en eau de manière tout à la fois pérenne (étangs) et temporaire (vasières, roselières, etc.)**. Les potentialités biologiques de chacun de ces différents milieux sont en effet accrues lorsqu'ils se situent au sein d'un véritable réseau (mosaïque) où se manifestent alors des phénomènes d'échanges et de complémentarité (cf. figure ci-après).

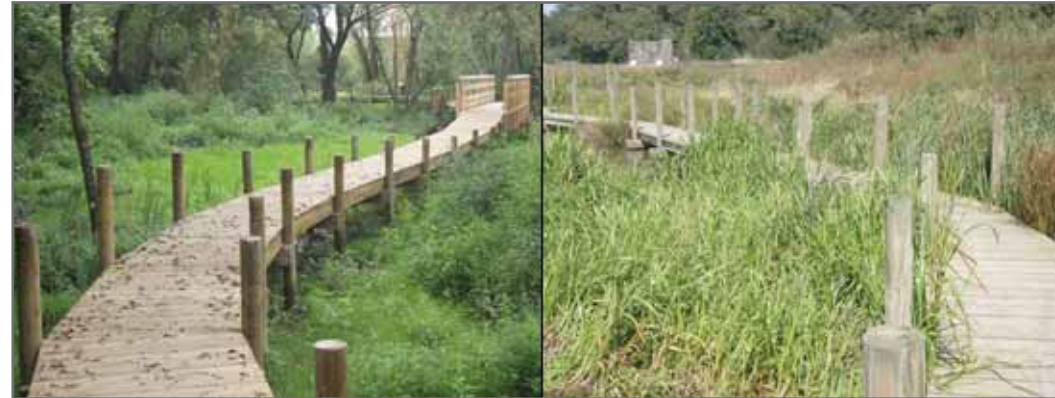
FIGURE 8.

Exemples d'ouvrages de type cheminements bois sur pilotis créés à des fins de découverte de zones humides particulières - Chantier de restauration de l'Illette et l'Orcerie à Nantes (05/2007) - Conception, photos et suivi de chantier : ingénieurs d'études du bureau Biotec.

De façon annexe, et dans le souci de permettre néanmoins un accès limité et « guidé » du public à travers cette zone, il est complémentairement proposé de mettre en scène cet espace via l'édification d'un cheminement bois sur pilotis.

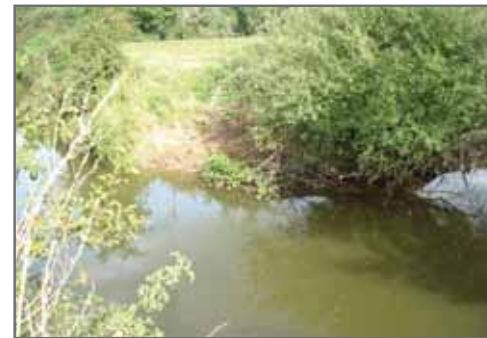
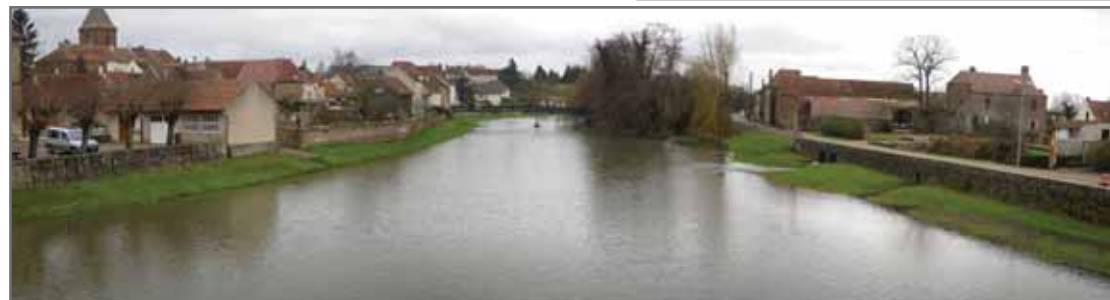
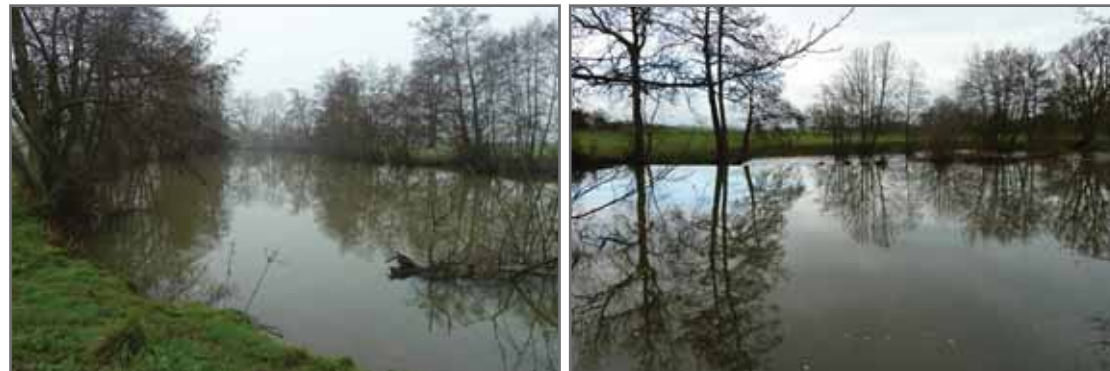
FIGURE 9.

Vue du plan d'eau existant en amont du seuil de Guillon (image intermédiaire), du seuil de l'Eautartre (images du bas) (photo : Biotec 25.01.12) et du barrage du moulin de Guillon (image du haut, INGEDIA-2010).

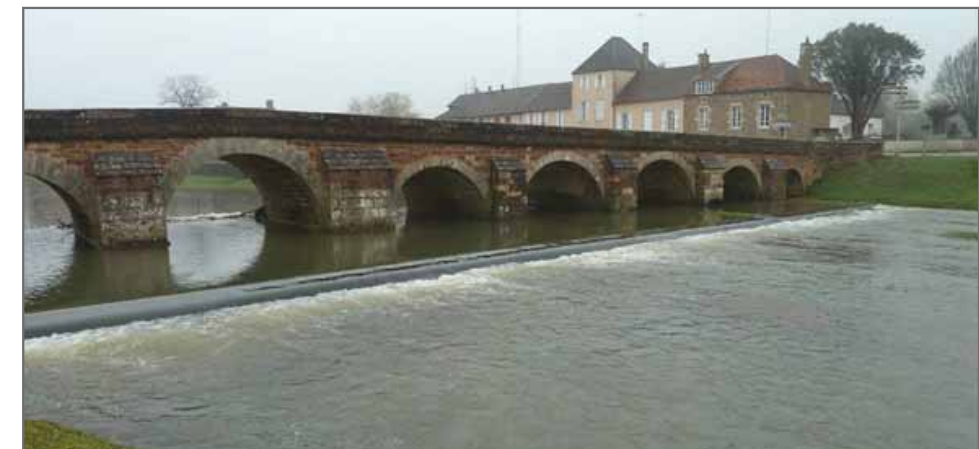
FIGURE 10.

Vue du pont de Guillon (RD11) et du seuil protégeant une canalisation d'eaux usées en aval immédiat (photo : Biotec 25.01.12).

Le seuil de Guillon est situé à l'entrée du bourg de Guillon immédiatement en aval du pont de la RD11 et a été construit dans le but de protéger les canalisations d'eaux usées et d'eau potable passant au sein même du lit de la rivière dans le cadre de la mise en place du réseau d'assainissement de la commune. Il est constitué par une couverture en béton d'une quinzaine de centimètres d'épaisseur présentant un bon état général. Le seuil barre la rivière sur une largeur de 45 mètres et provoque une chute d'eau de 40 centimètres environ, répartie sur toute la largeur de l'ouvrage (voir figure ci-dessous).

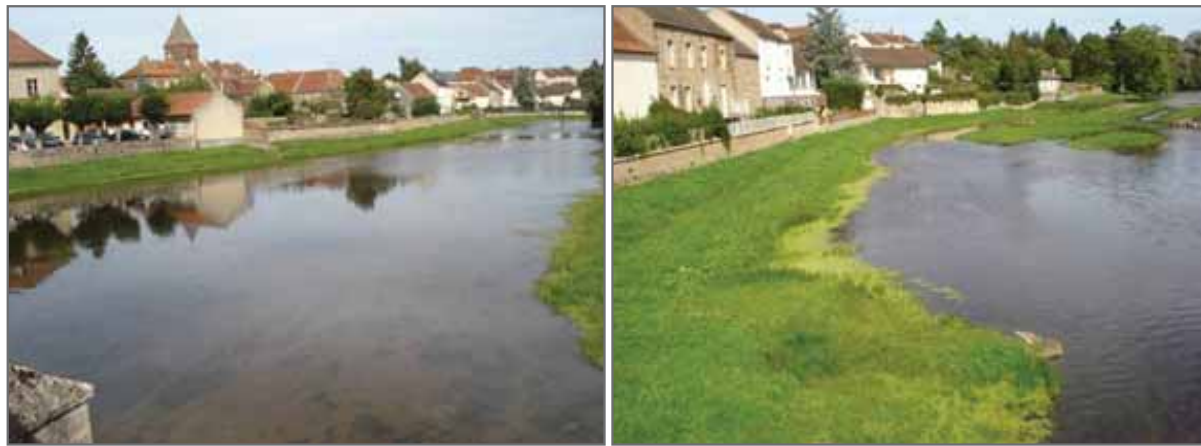
FIGURE 11.

Outre les enjeux biologiques et morphodynamiques précités, le phénomène d'étalement de la lame d'eau impacte également sur l'aspect paysager de l'entrée du bourg. En l'absence de chenal d'écoulement préférentiel, la « retenue » se comporte comme une zone lentique de très faible profondeur, particulièrement homogène, où se produisent processus d'envasement ainsi que colonisation du « plan d'eau » par les hydrophytes et espèces herbacées héliophytes (souvent hautes). Sans entretien, le site peut alors être perçu comme une friche herbacée peu en adéquation avec la juste valorisation du patrimoine bâti limitrophe. Pour pallier à ce sentiment, la municipalité s'emploie à entretenir de façon relativement drastique les abords du Serein (fauches répétées des berges et des zones exondées) contribuant ainsi à appauvrir encore d'avantage l'attractivité biologique du milieu et à banaliser la diversité des formations végétales riveraines (voir figure ci-dessous).

Vue du plan d'eau et des abords de la rivière dans la traversée du bourg de Guillon soumis à un entretien intensif de la strate herbacée (INGEDIA 22.06.10).

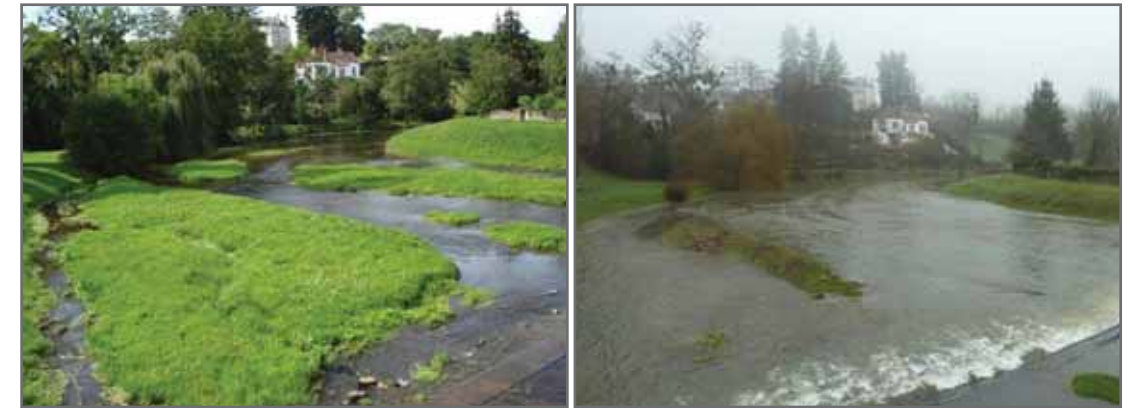
FIGURE 13.

Vue des îlots existants en aval immédiat du seuil de Guillon en période de basses eaux (image de gauche) et lors d'une crue annuelle (image de droite) (ingédia 22.06.10 et biotec 25.01.12)

Parce que le gabarit général du lit ne peut être réduit en amont immédiat du pont (capacité hydraulique à maintenir) et que seul ce secteur peut être potentiellement le siège d'atterrissements (matériaux issus du réajustement du profil en long), les choix d'aménagement en amont du seuil sur un linéaire d'environ 50 mètres se sont donc porter sur la mise en place de **structures guides dans le lit de la rivière**. Ces aménagements, véritables amorces d'îlot, auront pour vocation de guider les écoulements et de favoriser l'émergence d'un milieu semblable à ceux existants naturellement en aval immédiat du seuil (implantation au niveau d'une sur-largeur équivalente), d'éventuellement piéger les matériaux transportés par la rivière à la faveur du réajustement morphodynamique attendu puis, enfin, de créer une mise en scène de la rivière aboutissant à un certain équilibre paysager du site (concordance avec les éléments paysagers en aval du pont, voir figure ci-après).

Ces structures, réalisées aux moyens de matériaux graveleux grossiers mis en place selon un tri granulométrique typique des atterrissements naturels et « fixés » à l'amont par l'implantation de pieux et boutures de saules vivants (stabilisation par le système racinaire des végétaux), seront calés à « fleur d'eau » pour le niveau moyen des eaux de façon à ne pas réduire la capacité hydraulique du lit et ne pas augmenter l'aléa inondation.

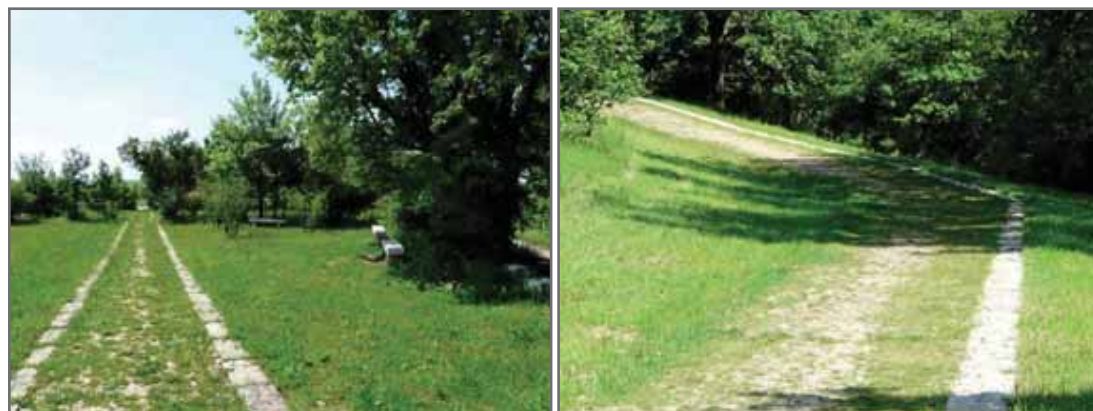
FIGURE 14.

Exemple de cheminement terre/pierre bordé un alignement de pierre (Parc de l'Etang Neuf à Villefontaine (38) Conception T. Boursier Mougenot)

Pour cela, le choix d'aménagement c'est porté sur la création d'un **cheminement identifié en berge droite** et matérialisé au moyen d'un ruban en terre/pierres d'environ 2 mètres de large et souligné par une bordure de pierres sèches de faible hauteur (2 à 3 cm/TN). Le tracé du chemin permet de relier les deux extrémités du Bourg et nécessite une remontée au niveau du pont via le monument aux morts. Un accès à la berge se fera par la mise en place d'un escalier en pierres, réalisé dans le muret existant face à la Mairie. Les accès depuis les voiries (rue du Patis et rue de la Brèche) aujourd'hui revêtus en enrobé jusqu'à la berge pourront également être traités en terre/pierres afin d'**adoucir la transition entre les environnements urbain et naturel** (voir figure ci-dessous).

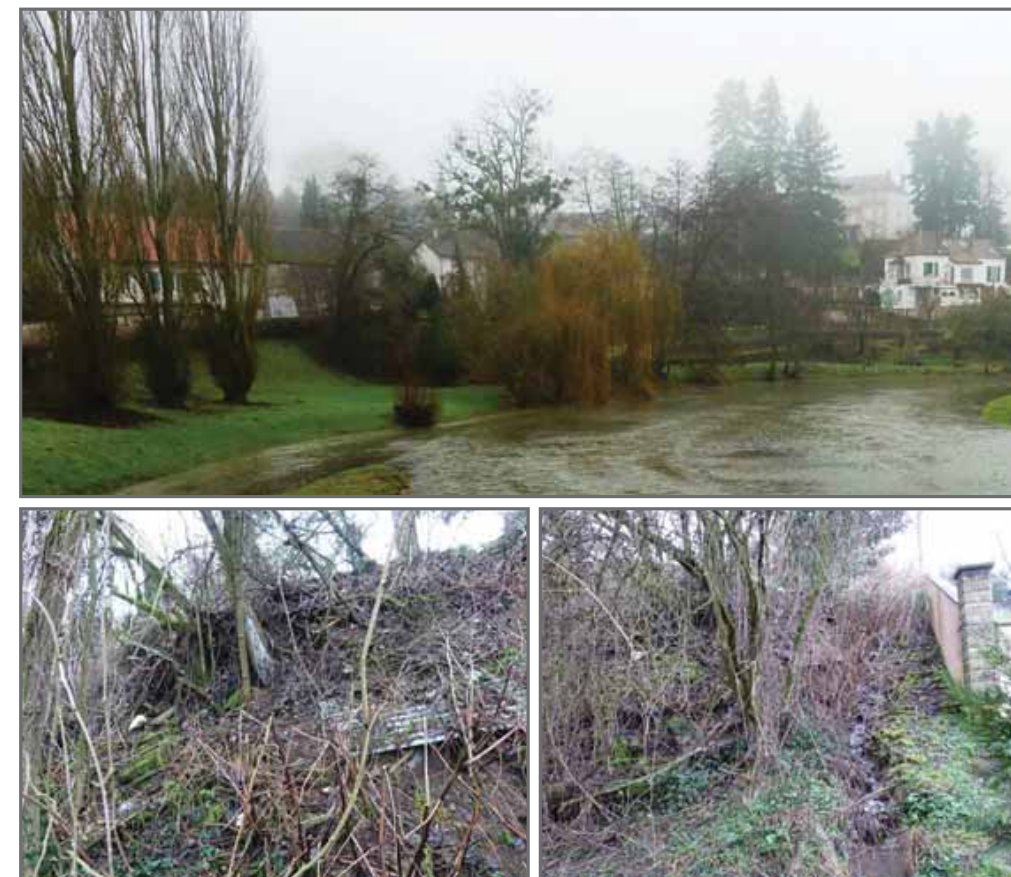
FIGURE 15.

Vue du talus colonisé par des essences exotiques à caractère invasif à restaurer (image du haut) et vues de détails de la surface du talus recouverte en partie par des déchets et d'un foyer de renouée du Japon (plante exotique hautement invasive) situé en bordure d'un ruisseau constituant un vecteur potentiel pour la dissémination de l'espèce dans le milieu naturel et en particulier en bordure du Serein.

Dans le but d'obtenir une certaine cohérence dans le type de végétation implantée en bordure de cours d'eau mais également de participer à la restauration des abords de la rivière, il est proposé d'**assainir le talus en contrebas de la rue de Maison Dieu en rive gauche** aujourd'hui colonisé par de nombreuses espèces exotiques et dont certaines montrent un caractère envahissant (renouée du Japon, cultivars de peuplier, robinier faux acacia) (voir figure ci dessous). Cette opération consiste en l'abattage et la dévitalisation des sujets ligneux existants, le décapage de la surface du sol occupée par des décombres de toute nature. La restauration du site consistera en la mise en place d'une couche de matériaux terreux sains, en l'ensemencement au moyen d'un mélange grainier adapté, puis en la plantation d'arbres et arbustes d'essences indigènes adaptées.

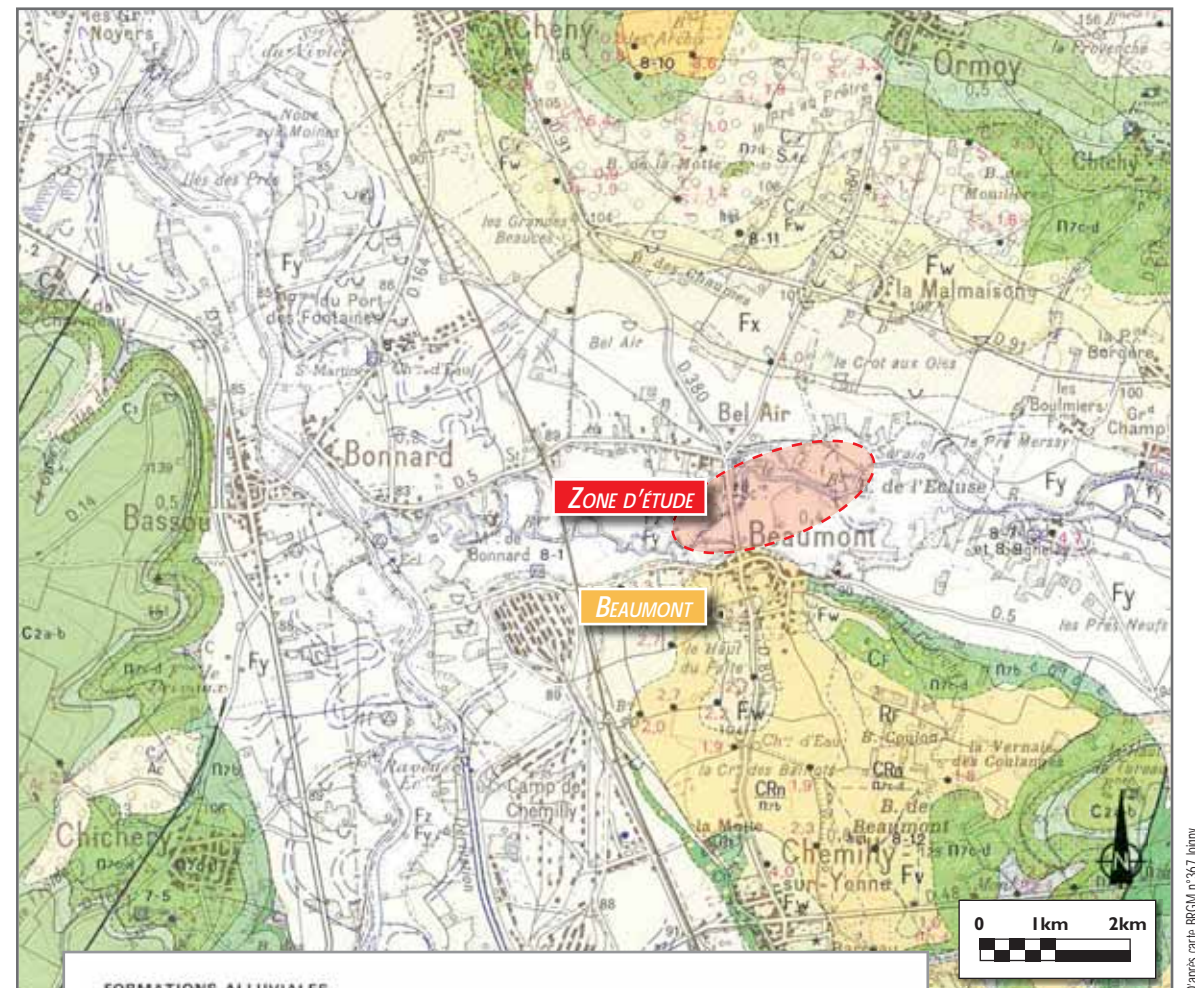
Carte géologique du secteur d'étude de Beaumont

FORMATIONS ALLUVIALES	
Alluvions actuelles et subactuelles	
Fz Fy z $\frac{Fz}{Fy}$	Argiles sableuses. $\frac{Fz}{Fy}$ - Alluvions actuelles sur alluvions anciennes
Alluvions anciennes	
Fw	Alluvions essentiellement siliceuses : galets, graviers, sables, parfois "greve" calcaire
CRn $\frac{Sn}{S_{d,c}}$	Couverture sableuse et argileuse alimentée pour l'essentiel par les sables, argiles et marnes de l'Albien, sur les formations albiennes ou sur S _{d,c} . CRn - Formation résiduelle et colluviale, Sn - formation mise en place par solifluxion
FORMATIONS SECONDAIRES	
C2a-b	Cénomanien moyen et supérieur : craie dure blanche à rares silex gris blanchâtres
C1	Cénomanien inférieur : marnes crayeuses

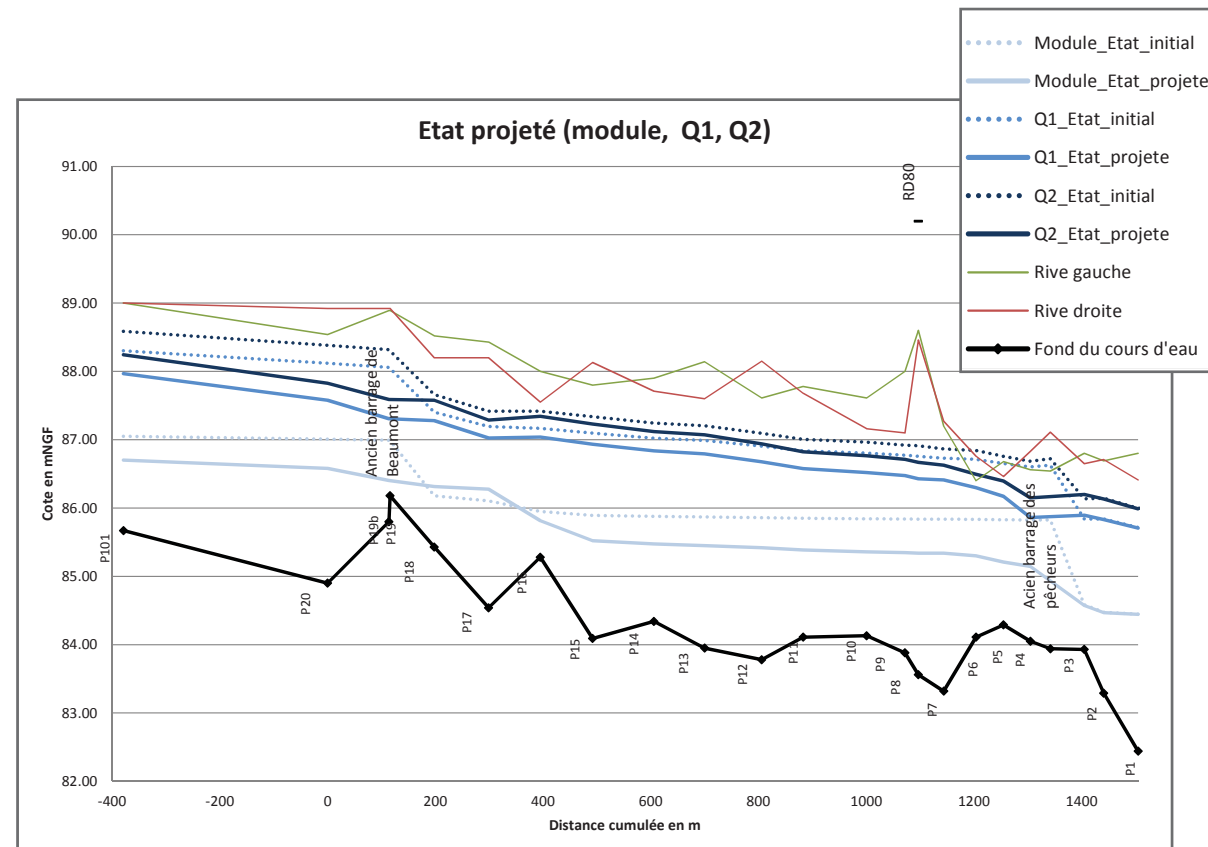
Au droit de la zone d'étude les conditions de débordements et d'écoulement des crues majeures n'évoluent que sensiblement :

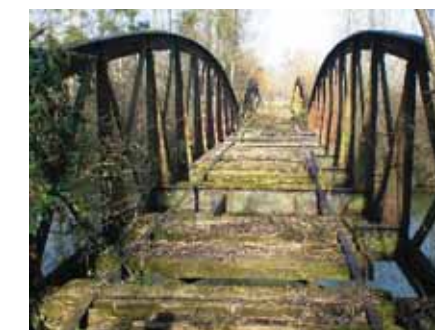
Photo n°2

- les culées et la pile centrale sont pris dans la végétation (photo n°3) mais les maçonneries sont en état correct. Quelques pierres sont toutefois gelées (photo n°4) et d'autres ont été déplacées par la végétation (photo n°5),
- les appareils d'appuis à rouleaux sont corrodés et envahis par la végétation (photo n°6),
- la structure métallique est corrodée avec par endroits une légère perte de matière. Cette structure est malgré tout en bon état général (Photo n°7 et 8),
- le tablier composé de traverses en bois est à l'état de ruine (Photo n°2).
