## Commune de **DOMECY SUR CURE**

### MISE EN PLACE DES PERIMETRES DE PROTECTION DU CAPTAGE DE CURE : 04667X0015/AEP

Etude préalable à l'avis de l'hydrogéologue agréé

N°d'Affaire : 11\_03\_079

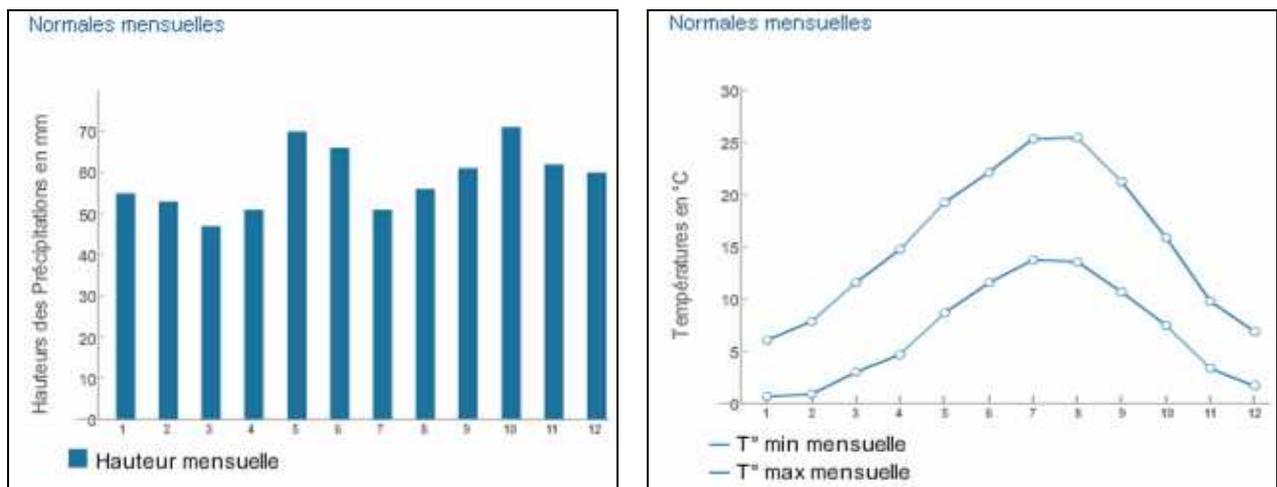
Figure 2 : Pluviométrie et température dans l'Yonne (Source MétéoFrance®)

La moyenne annuelle des précipitations relevée sur la station météorologique d'AUXERRE est de 702,1 millimètres. En ce qui concerne les températures, la moyenne annuelle minimale relevée est de 6,7°C et la maximale est de 15,6°C à AUXERRE. Les normales mensuelles sont représentées dans le graphe ci-dessous.

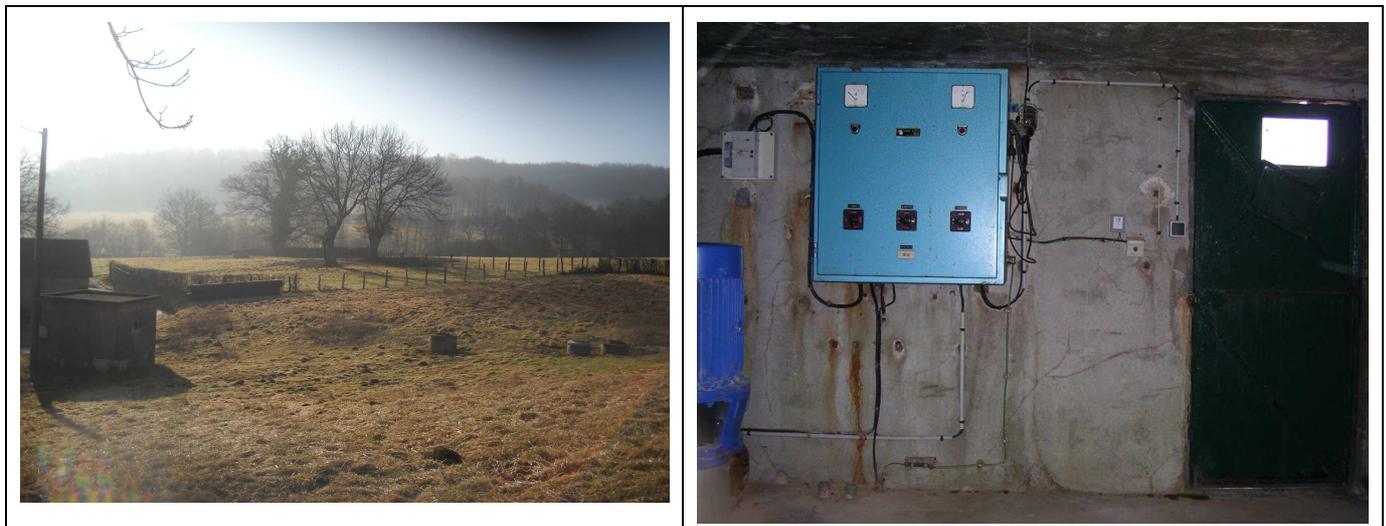
Figure 7 : Vue extérieure et intérieure du captage

Les sources existantes sont captées par deux puisards et un système de 2 drains (Cf. Rapport DDA 1975 en annexe) qui sont canalisés vers une bache de reprise située dans un local fermé. Une tranchée drainante a été réalisée en 1975 afin d'augmenter le débit de la source. Les travaux réalisés permettent de capter les différents apports localisés provenant des arènes granitiques. Des rigoles ont été réalisées autour des points d'eaux existants afin d'éviter les infiltrations d'eaux superficielles.

Des pompes assurent le relèvement des eaux vers le réseau et le réservoir de Cure. La principale anomalie recensée est l'absence de clôture fermant la zone de captage. Un équipement de comptage de la distribution est présent.

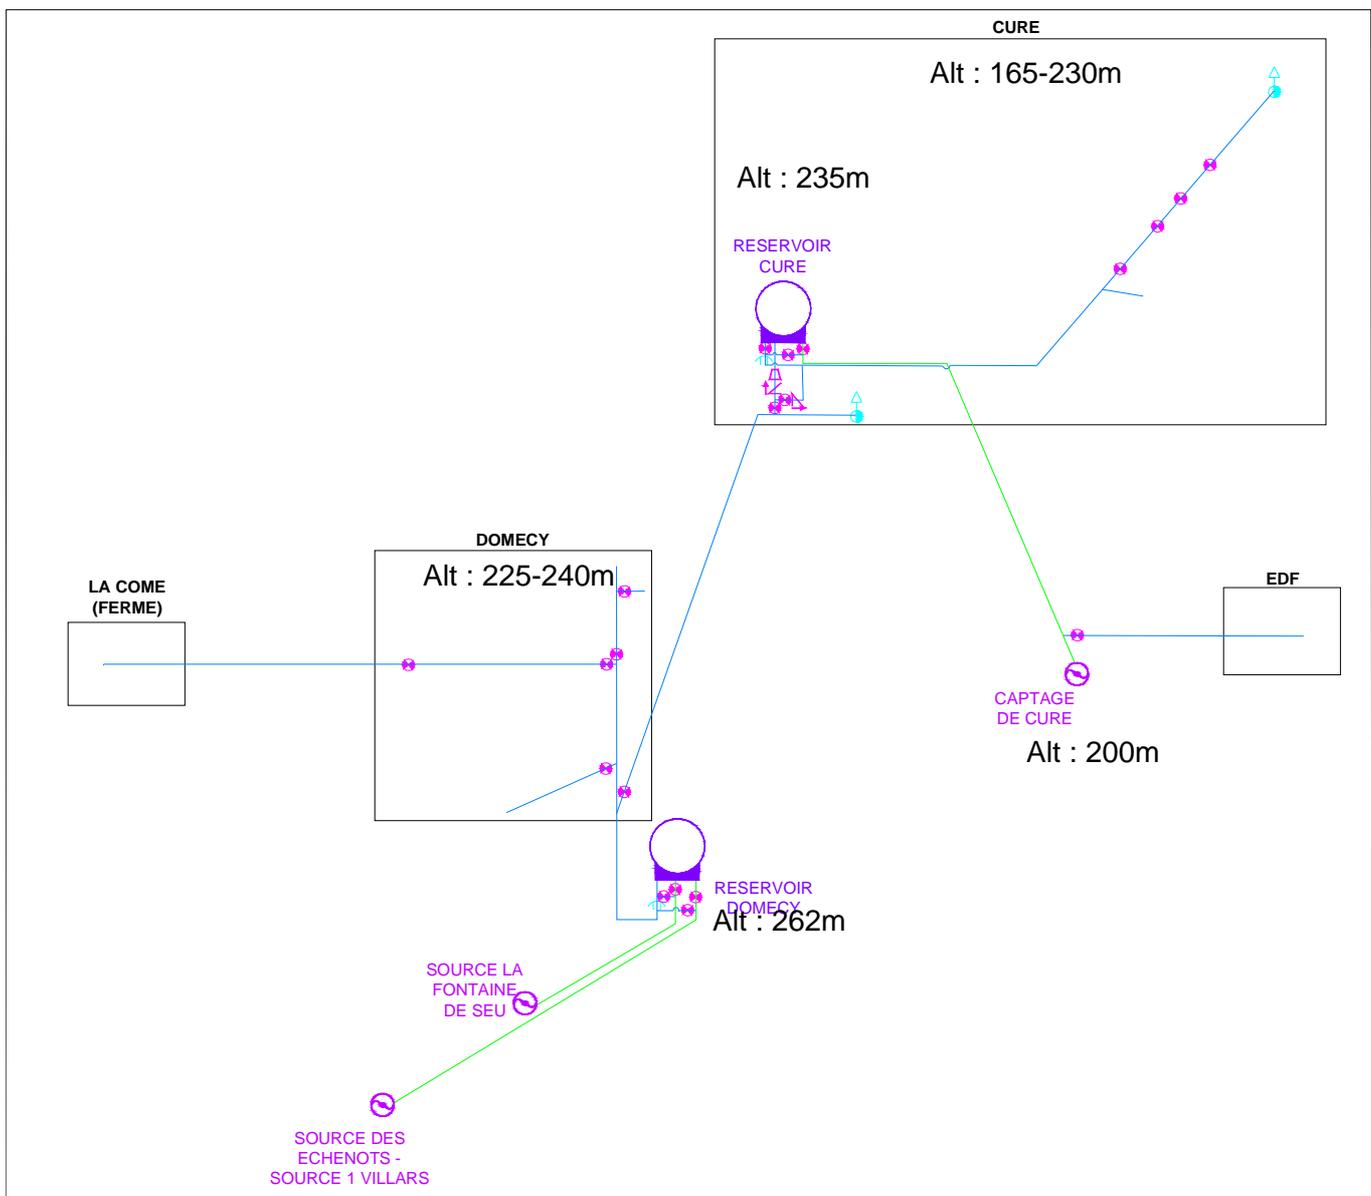
Figure 8 : Synoptique de l'adduction d'eau potable à Domecy et à Cure.

Le synoptique suivant présente le fonctionnement du système d'alimentation en eau potable sur le secteur de CURE. Les plans détaillés sont situés en annexe. Une interconnexion est existante avec le captage de DOME CY (la fontaine DESEU) et de VILLARS 1. Aucun plan de secours n'est actuellement existant. La source de fontaine de SEU est actuellement abandonnée.

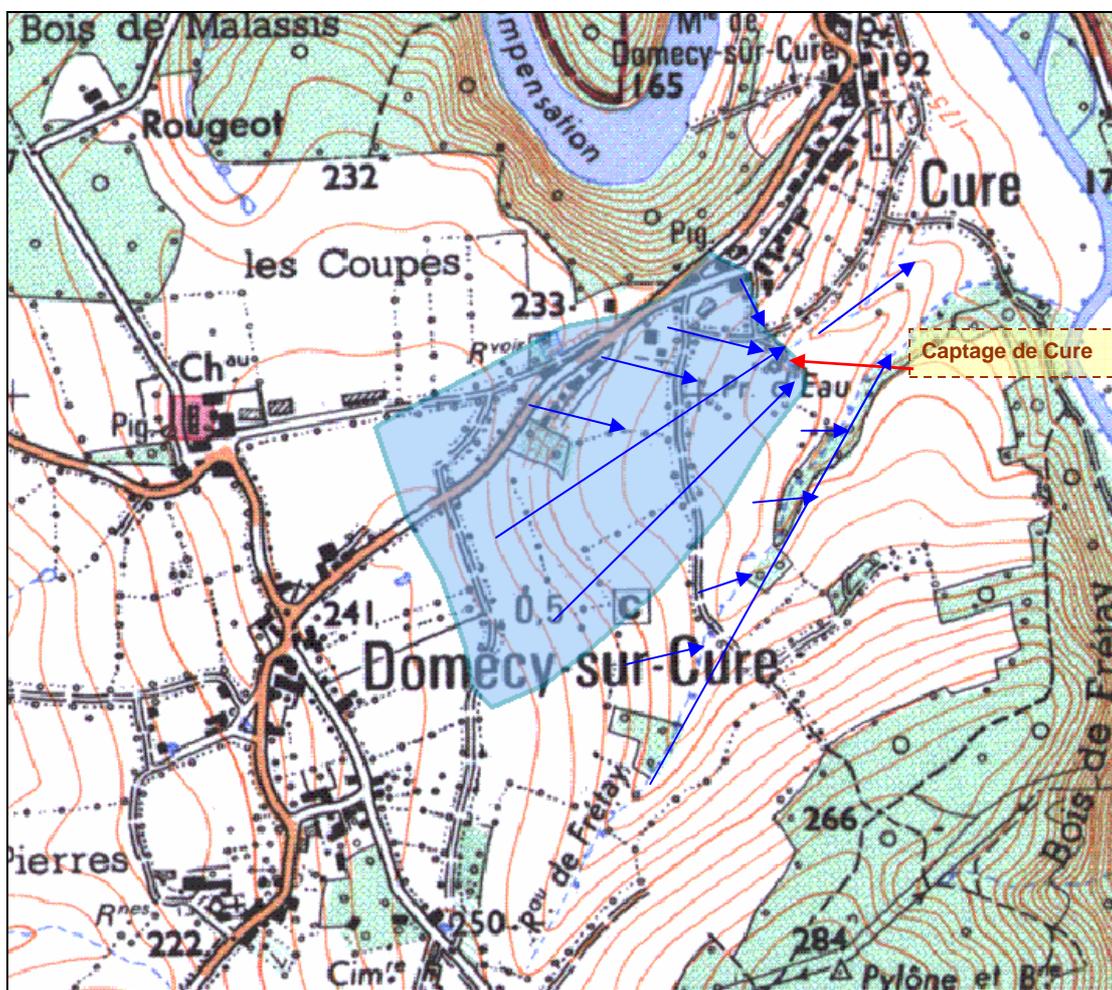
Figure 9 : Bassin versant topographiques et écoulements principaux

Le bassin versant est représenté par un thalweg, comprenant une zone d'écoulement temporaire aboutissant dans le périmètre immédiat du captage. Ces écoulements sont drainés au niveau du captage vers le ruisseau temporaire se situant sous le captage (voir photos suivantes).

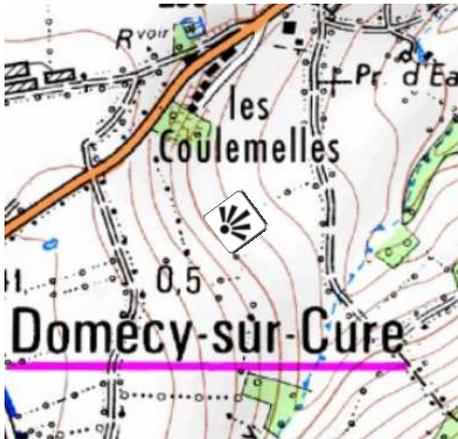
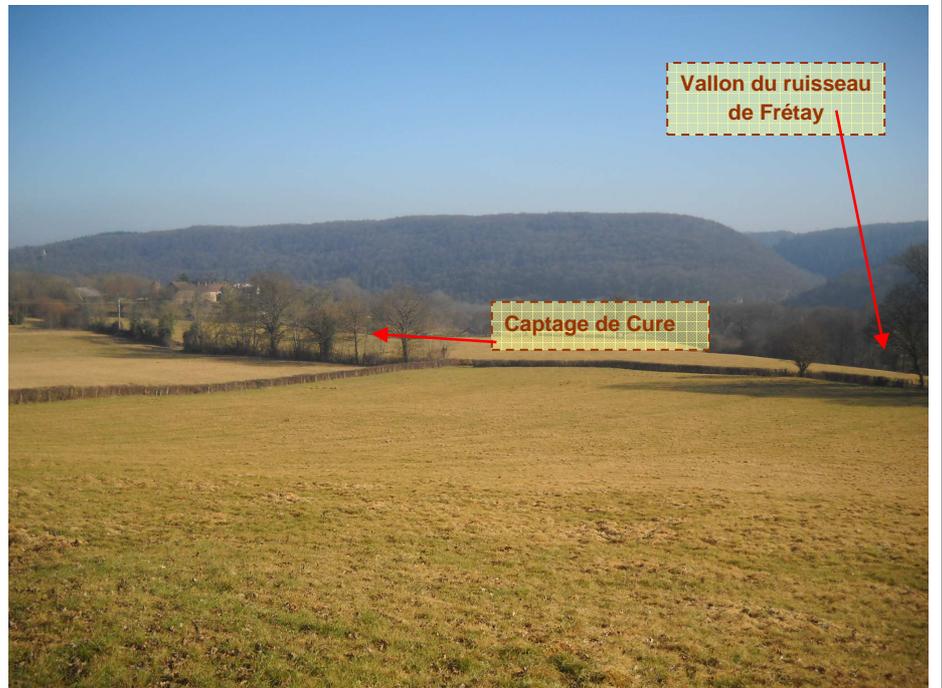
Photo 1 : Bassin versant topographique

Vue d'en haut

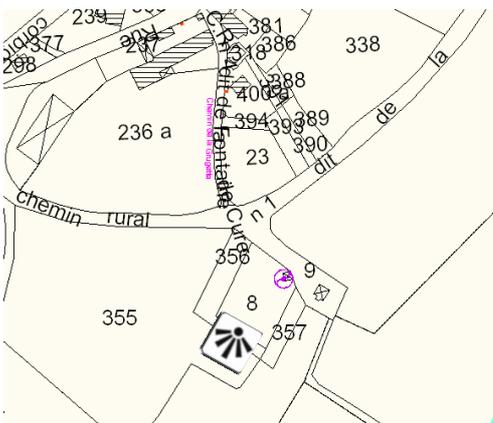
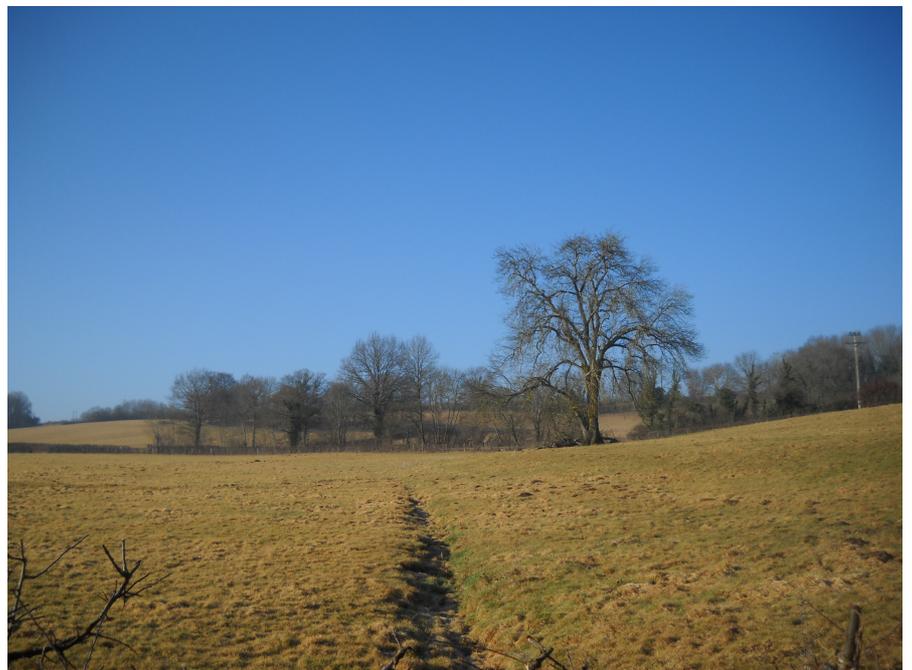
Photo 2 : Bassin versant topographique, vue depuis le périmètre immédiat du captage

Ecoulement temporaire au fond du thalweg

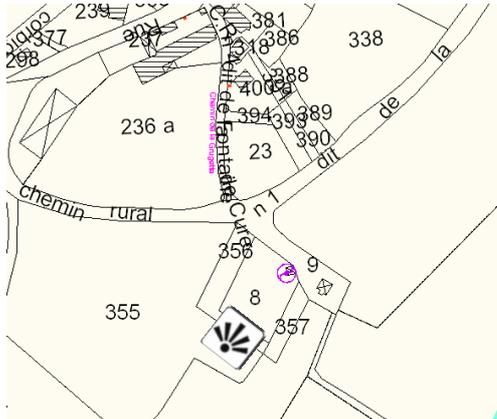
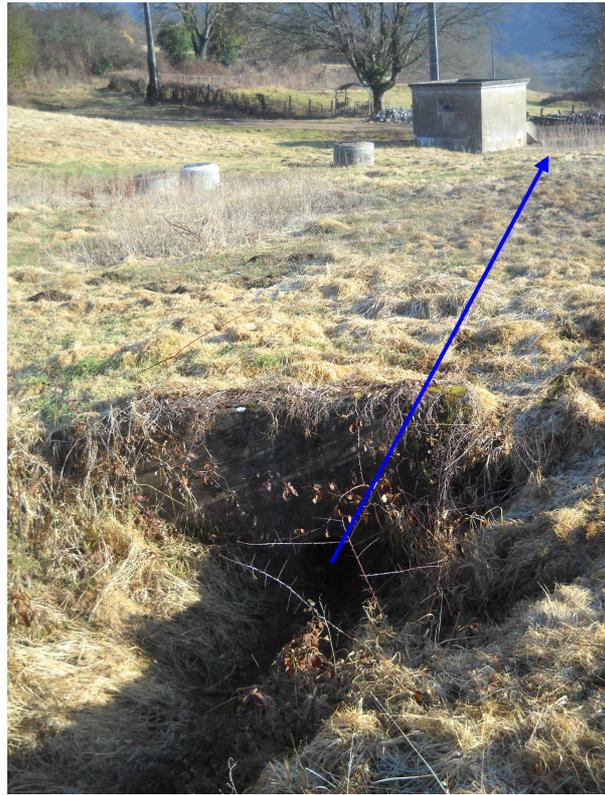
Photo 3 : Périmètre immédiat du captage, vue depuis le haut.

Les eaux de surfaces sont canalisées vers l'aval du captage

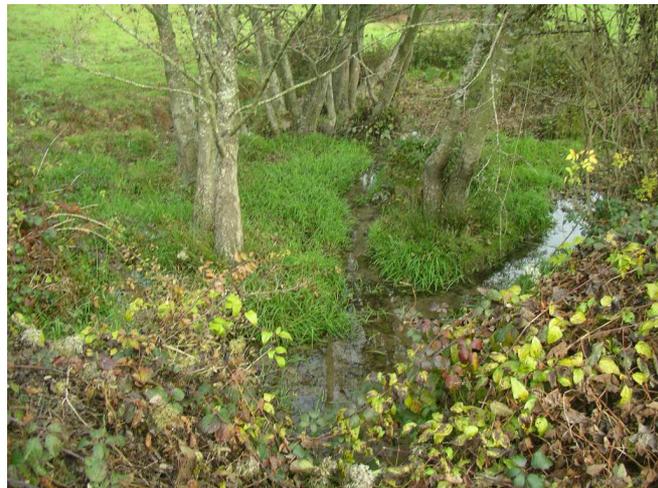
Photo 4 : Aval du captage

Ru temporaire

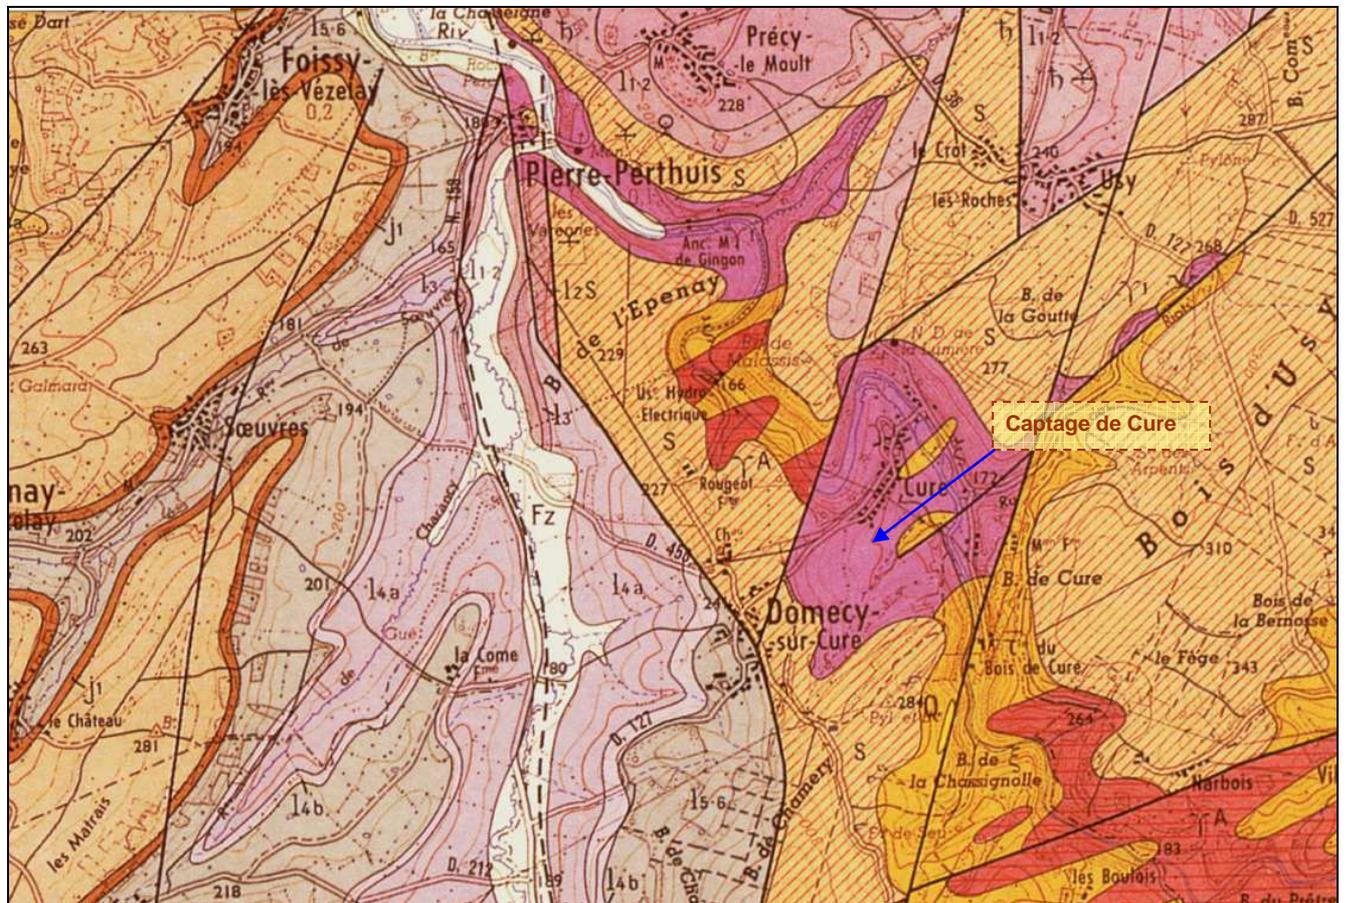
Figure 11 : Géologie régionale – extrait de la carte Géologique au 1/50 000 (BRGM)

Les formations rencontrées dans le secteur sont les suivantes.

- **J1. Bajocien, Aalénien supérieur : calcaires à entroques.** Le bajocien inférieur est constitué par un calcaire cristallin bioclastique, riche en débris de Crinoïdes et fragments coquilliers. D'épaisseur très variable, il passe de 4 m sur la bordure occidentale de la feuille à 10 m dans la région de Bazoches.
- **I5-6. Lias supérieur (Aalénien inférieur et Toarcien) : Marnes à Belemnites.** Ces formations comprennent plusieurs couches composées de marnes grises et micacées à peu micacées pouvant contenir des bancs calcaires refermant des fossiles. Ces formations occupent une partie du bourg de DOMECY SUR CURE au contact des granites à deux micas par l'intermédiaire du jeu d'une faille.
- **I4b. Domérien supérieur.** Calcaire à Gryphées géantes (sorte d'huître). Il est constitué par des bancs calcaires à passées marno-gréseuses riches en Gryphaea gigantea.

- **I4a. Marnes micacées. Domérien inférieur.** Puissante de 60 m par endroit, cette formation est constituée de marnes détritiques avec des passées gréseuses lenticulaires; Ces marnes se présentent sous forme de marnes jaunâtres schisteuses, légèrement micacées, rarement fossilifères, avec des nodules calcaires et des plaquettes ferrugineuses.

Plusieurs failles, de formations postérieures au dépôts liasiques, pouvant être liées à la tectonique alpine ou post alpine, sont rencontrées dans le secteur, d'orientations SSE-NNW et SSW-NNE.

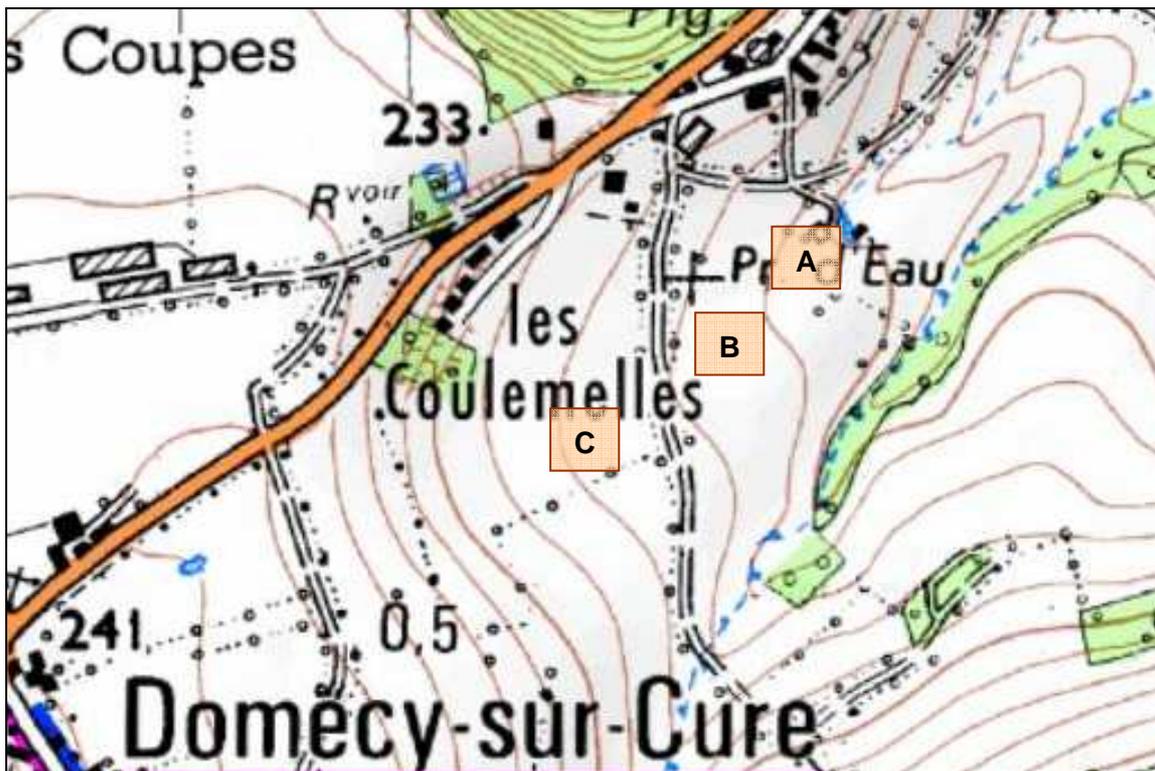
Figure 12 : Localisation des tests pédologiques

Une visite sur site nous a permis de réaliser une étude pédologique simplifiée, permettant de compléter les données existantes provenant du zonage d'assainissement communal. La carte suivante permet de localiser les différents sondages réalisés.

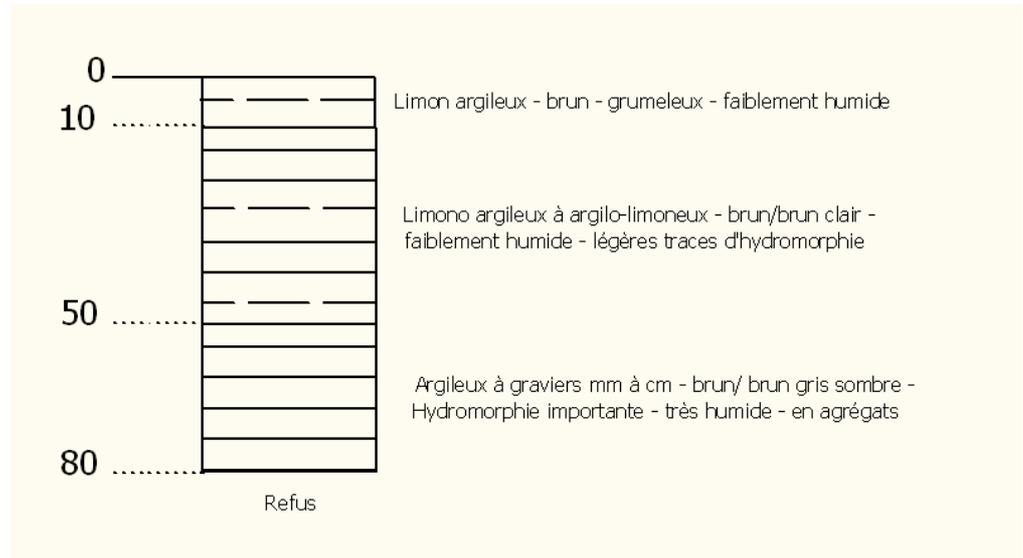
- Coupe A

Les figures suivantes présentent les différentes coupes pédologiques. Les sols sont représentés par un sol limono-argileux à argilo-limoneux en surface devenant argileux en profondeur (50cm à 100cm) avec une augmentation importante de l'hydromorphie (présence d'eau de façon temporaire ou permanente) et une augmentation importante de l'humidité dès 50cm.

Un refus à été observé (tarière manuelle) entre 50cm et 1 m de profondeur sur substratum granitique ou granit altéré (arène).

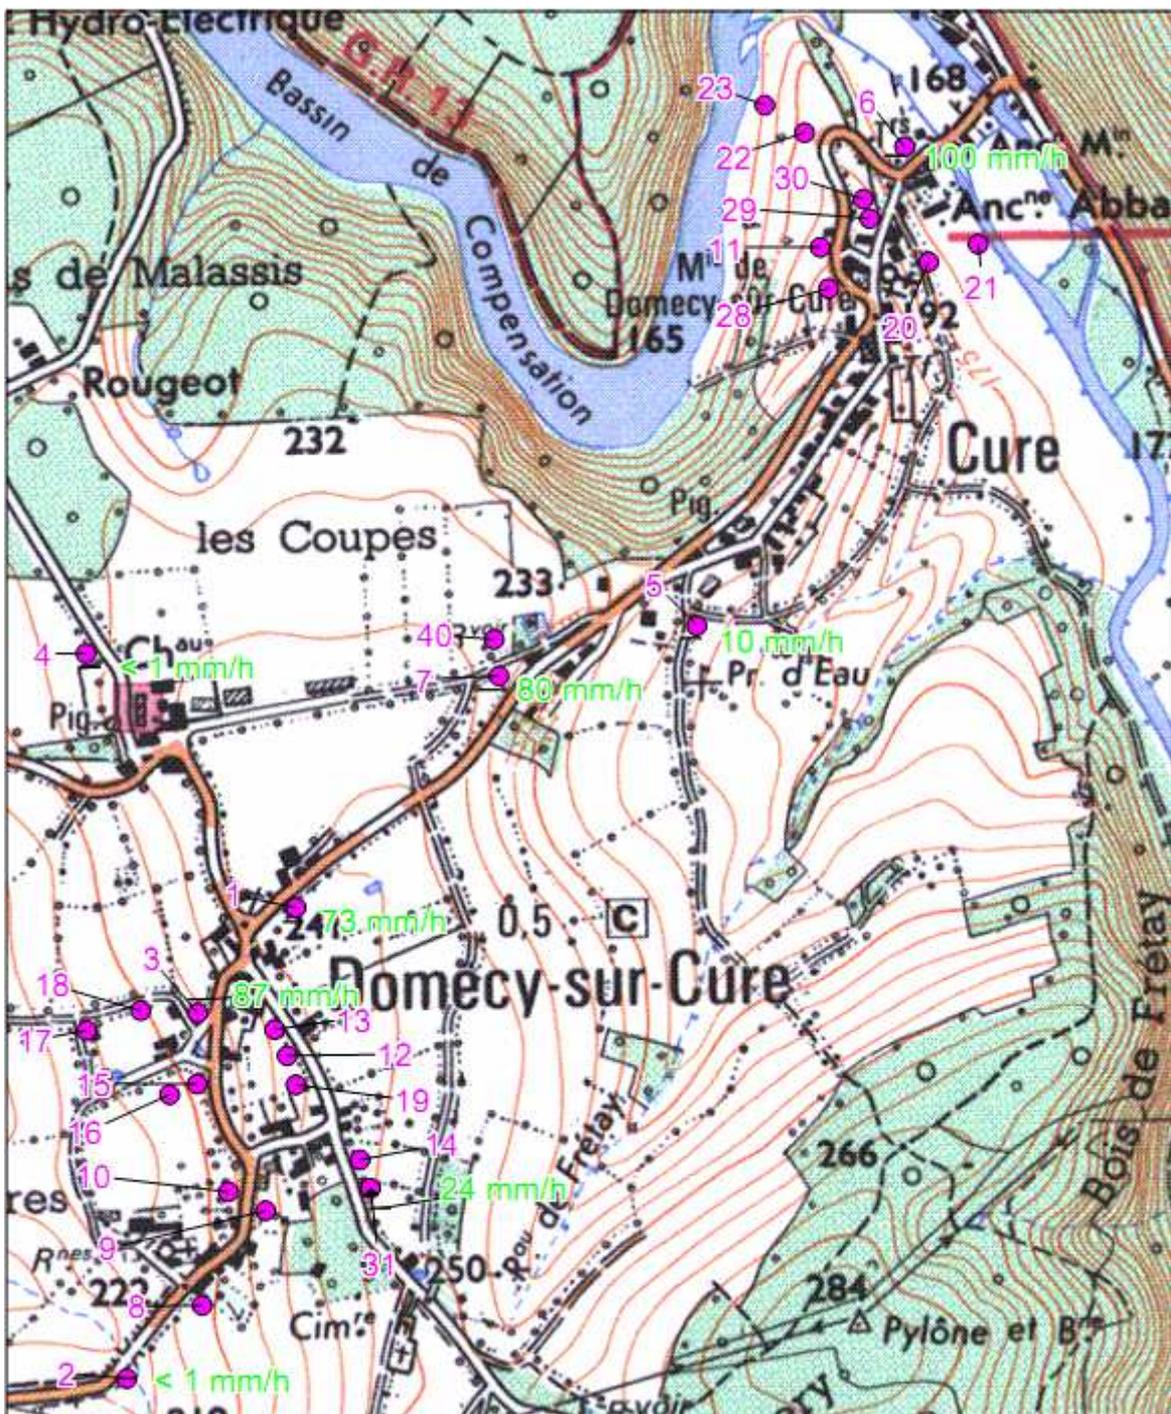
Figure 13 : Extrait du zonage d'assainissement (carte de perméabilité des sols - BIOS)

Les perméabilités mesurées lors du zonage d'assainissement étaient comprises entre 10 et 80mm/h à 50-60cm de profondeur sur le secteur d'étude (voir carte suivante). Ceci correspond à des vitesses d'écoulement maximum d'environ 2 m par jour.

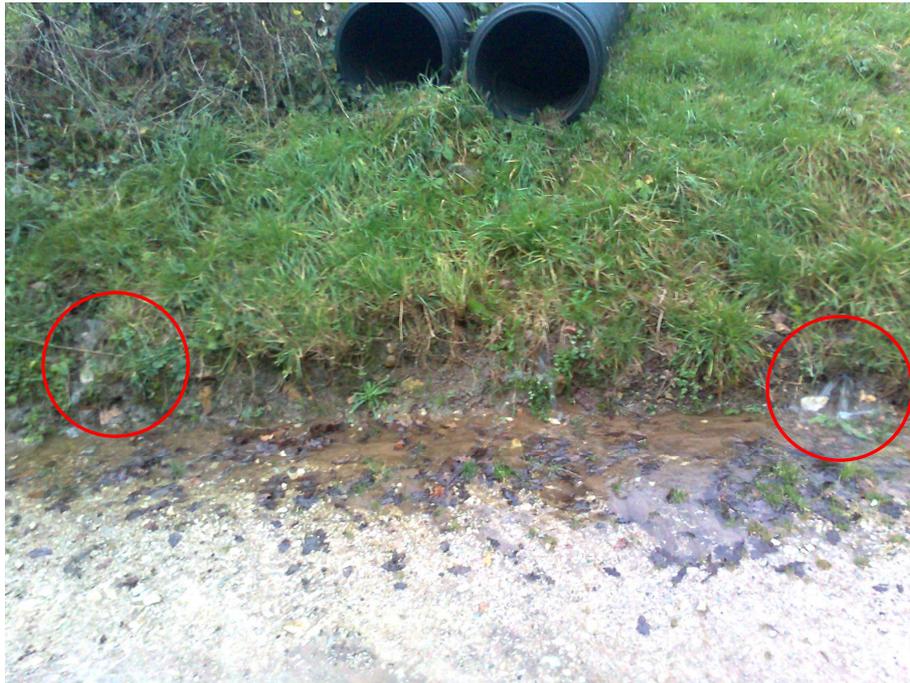
Cependant, des écoulements préférentiels peuvent se faire sur le secteur d'études (écoulement de sub-surface au contact de zones plus argileuses), notamment en période de pluie importante (voir photo suivante).

**Figure 14 : Eau jaillissant du sol dans le périmètre de protection immédiat du captage**

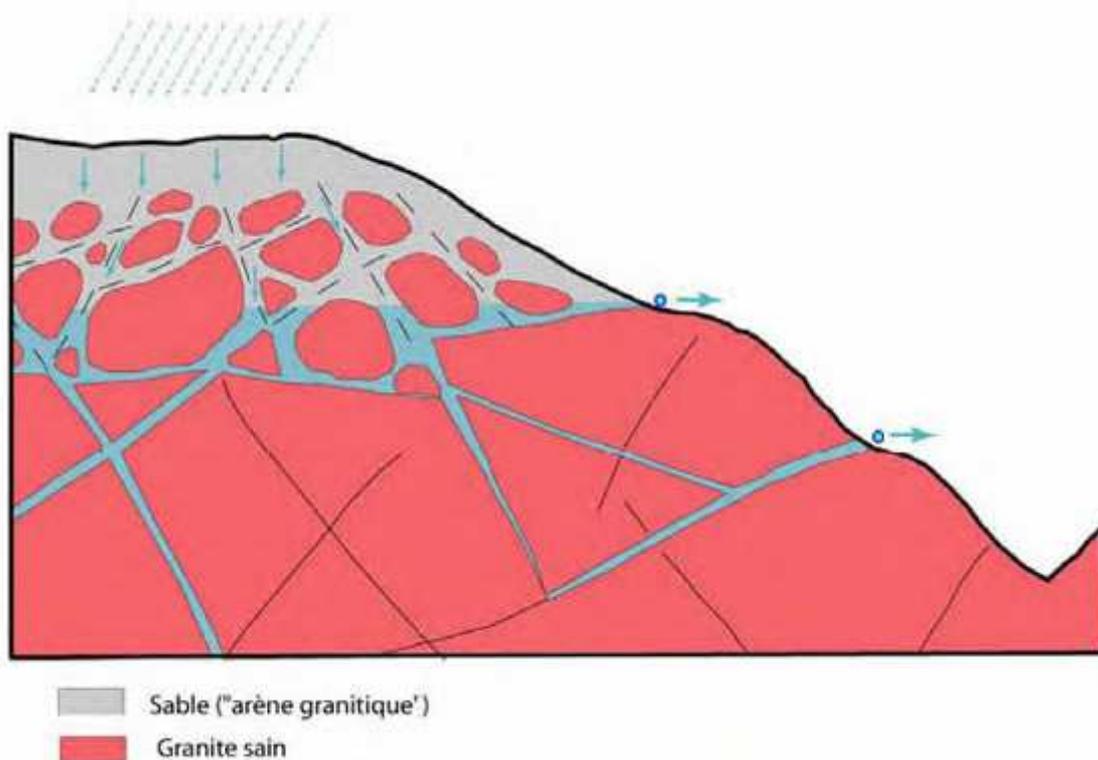
Figure 16 : Fonctionnement d'un aquifère granitique

Cet aquifère est composé de deux parties distinctes :

- un système fissuré inférieur (socle granitoïdique), contenant de faibles quantités d'eau, ayant tendance à être imperméable en profondeur,
- une partie supérieure plus ou moins altérée et notamment des arènes granitiques contenant la majorité de l'eau et pouvant créer par endroits de véritables nappes perchées.

L'eau contenue dans ce dernier aquifère jaillit par des sources situées sur les versants, au niveau de zones plus imperméables (socle non fissuré, zones argileuses), ou par l'intermédiaire de failles. Les eaux provenant des failles du socle sont des eaux généralement plus anciennes.

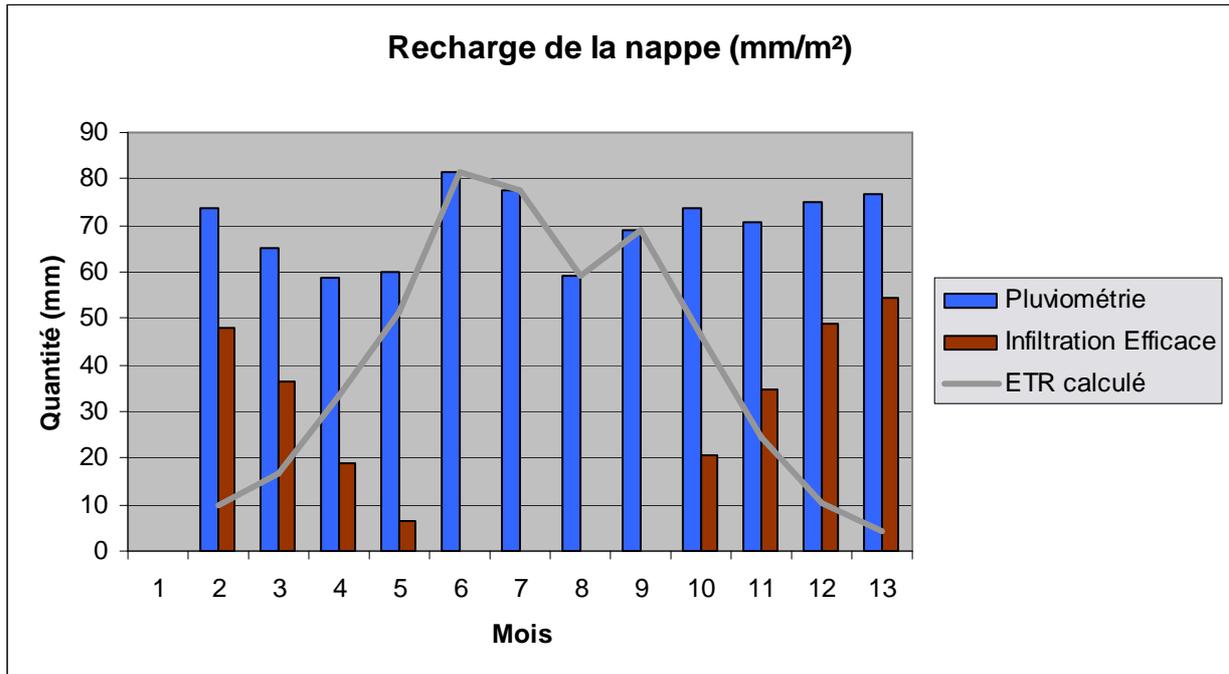
Le graphique suivant présente la recharge moyenne de la nappe sur le secteur d'AVALLON (données les plus proches – source Météo France) soit environ 268 mm/an en totalité.

Pour un impluvium du captage de CURE estimé à 210 000m<sup>2</sup> environ, les quantités d'eaux s'infiltrant dans la nappe sont d'environ 56 000 m<sup>3</sup>/an.

Les quantités d'eaux restituées au captage de CURE (jaugeage ponctuel) correspondent à des quantités annuelles estimées de 22 000 à 33 000 m<sup>3</sup>/an. La restitution est plus faible mais du même ordre de grandeur, ces valeurs sont donc cohérentes.

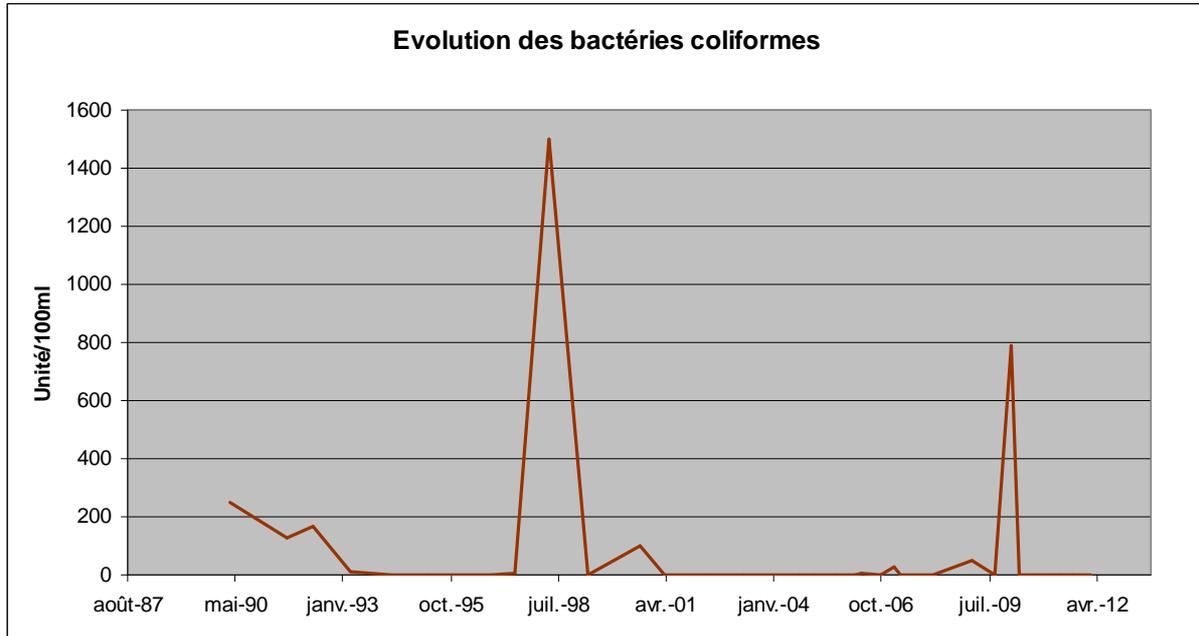
Le graphique précédent montre que les bactéries coliformes sont présentes sur le captage, avec des pics plus ou moins importants selon les moments. Ceci peut correspondre à un lessivage et une circulation rapide suite à des pluies.

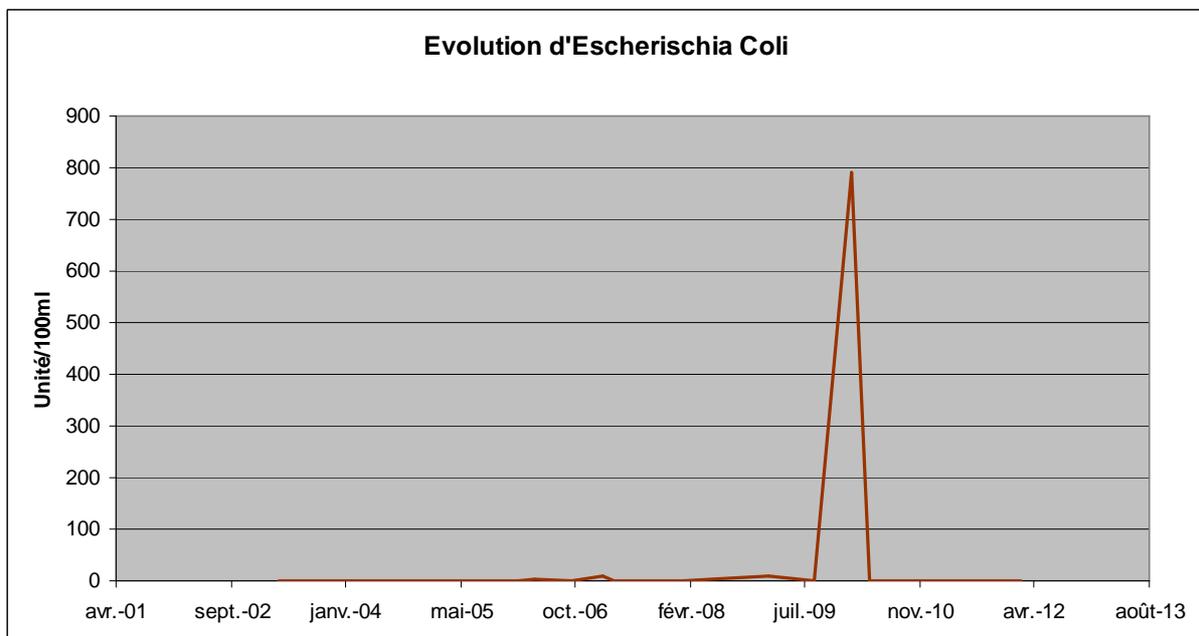
Le graphique précédent montre la présence régulière d'E.Coli, avec un pic important en 2010 (même jour de prélèvement que le pic de 800 coliformes en janvier 2010 (voir graphique précédent)).

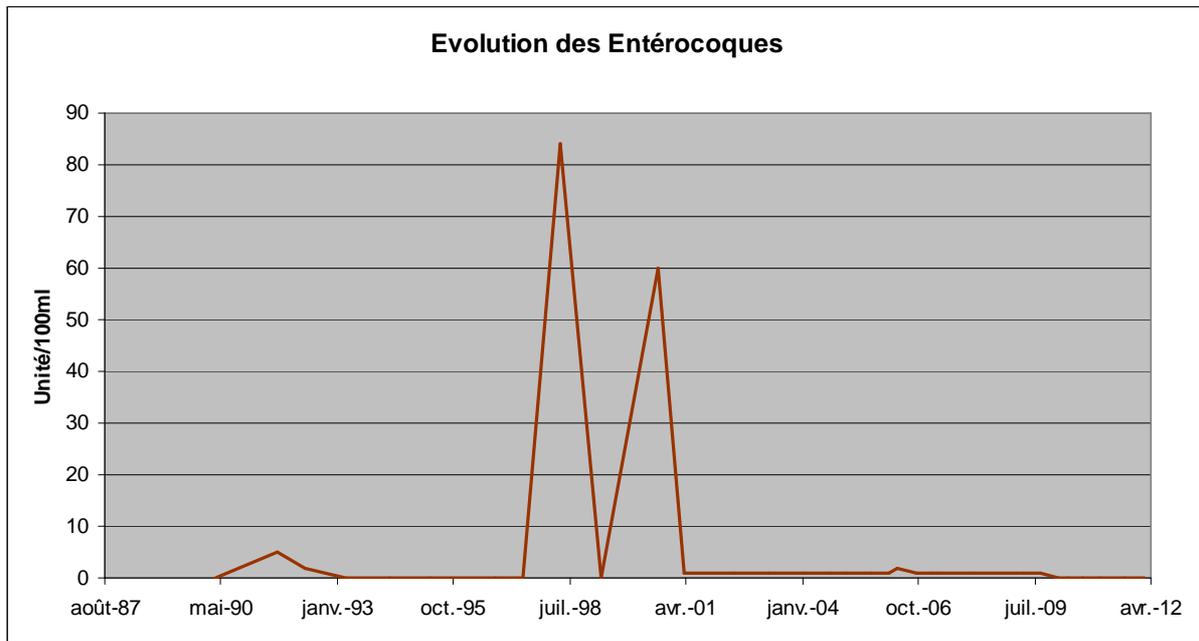
L'évolution des Entérocoques suit le même schéma, avec une présence régulière et des pics de concentrations par période.

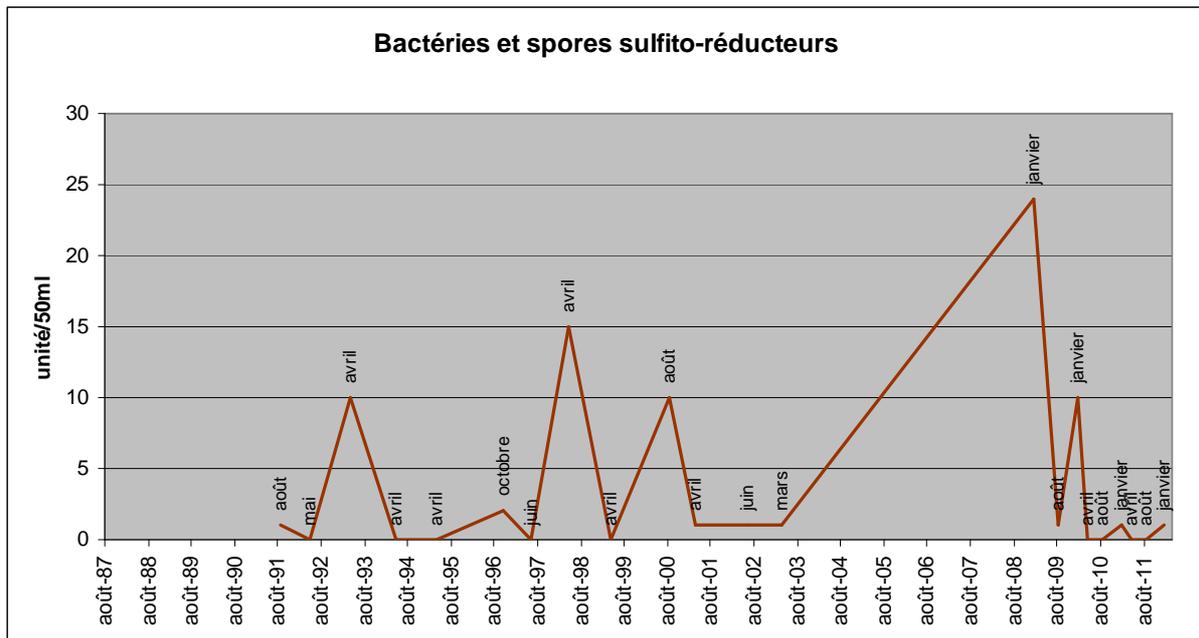
Comme pour les autres paramètres bactériologiques, la quantité de colonies varie selon les périodes, avec des pics fréquents.

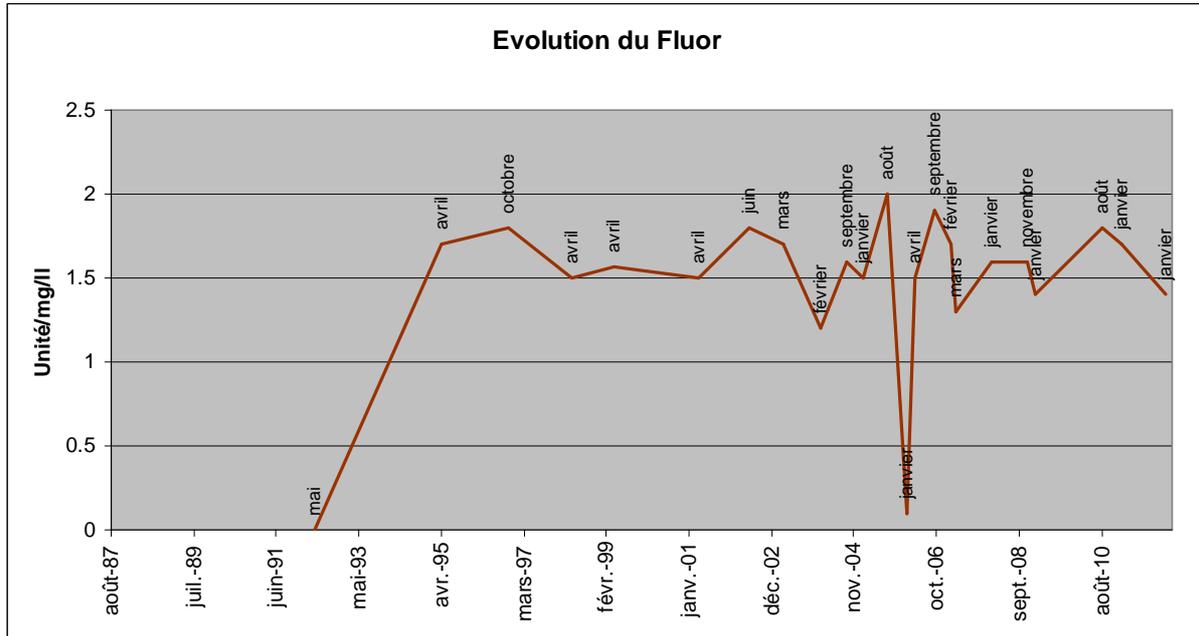
Le fluor provient de la nature intrinsèque des granitoïdes présents sur le secteur. La quantité de fluor est donc assez stable dans le temps (environ 1.5 à 2mg/l) et dépasse fréquemment la norme de qualité.

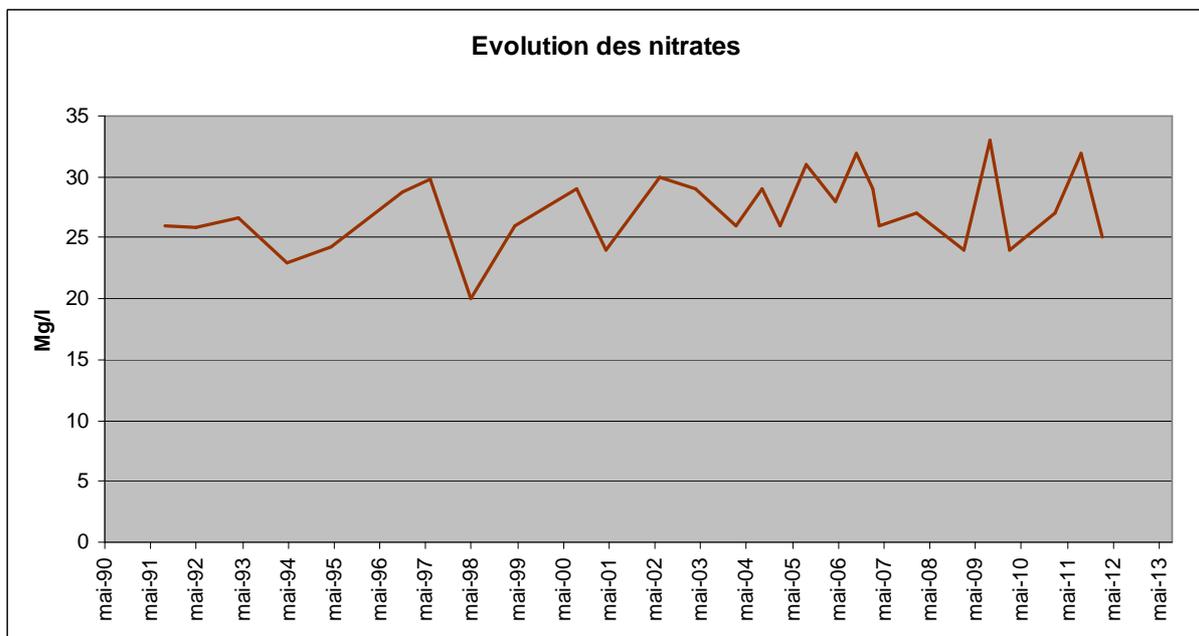
La source contient des nitrates, compris en 20 et 35 mg/l. La quantité de nitrates semble stable dans le temps.

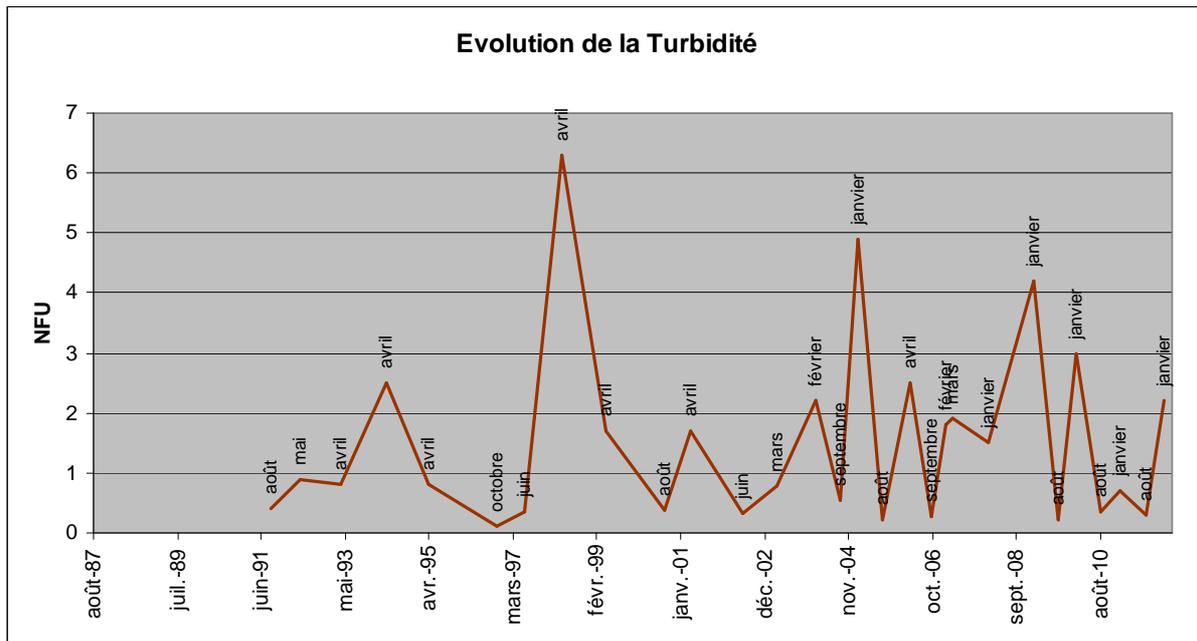
La turbidité est variable selon la période de prélèvement et notamment selon la rapidité de lessivage des sols (période de pluie plus ou moins importante). Les pics semblent souvent présents en janvier et en avril.

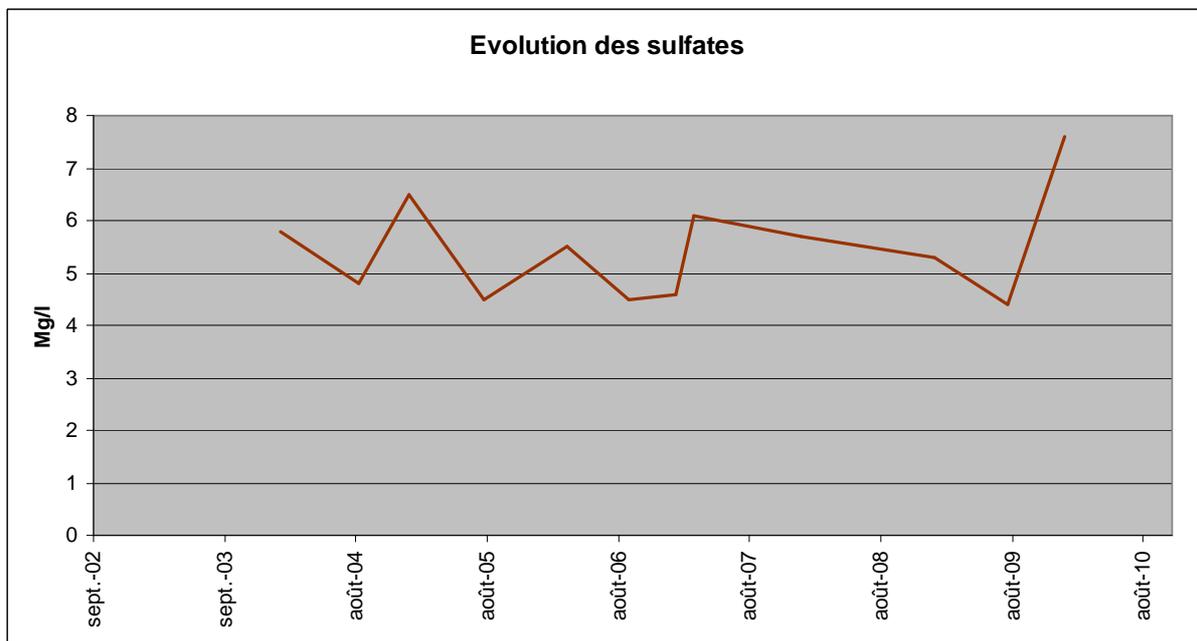
Les sulfates varient peu, avec une moyenne de 4 à 8 mg/l.
