## Commune de **DOMECY SUR CURE**

### MISE EN PLACE DES PERIMETRES DE PROTECTION DU CAPTAGE DE CURE : 04667X0015/AEP

Etude préalable à l'avis de l'hydrogéologue agréé

N°d'Affaire : 11\_03\_079

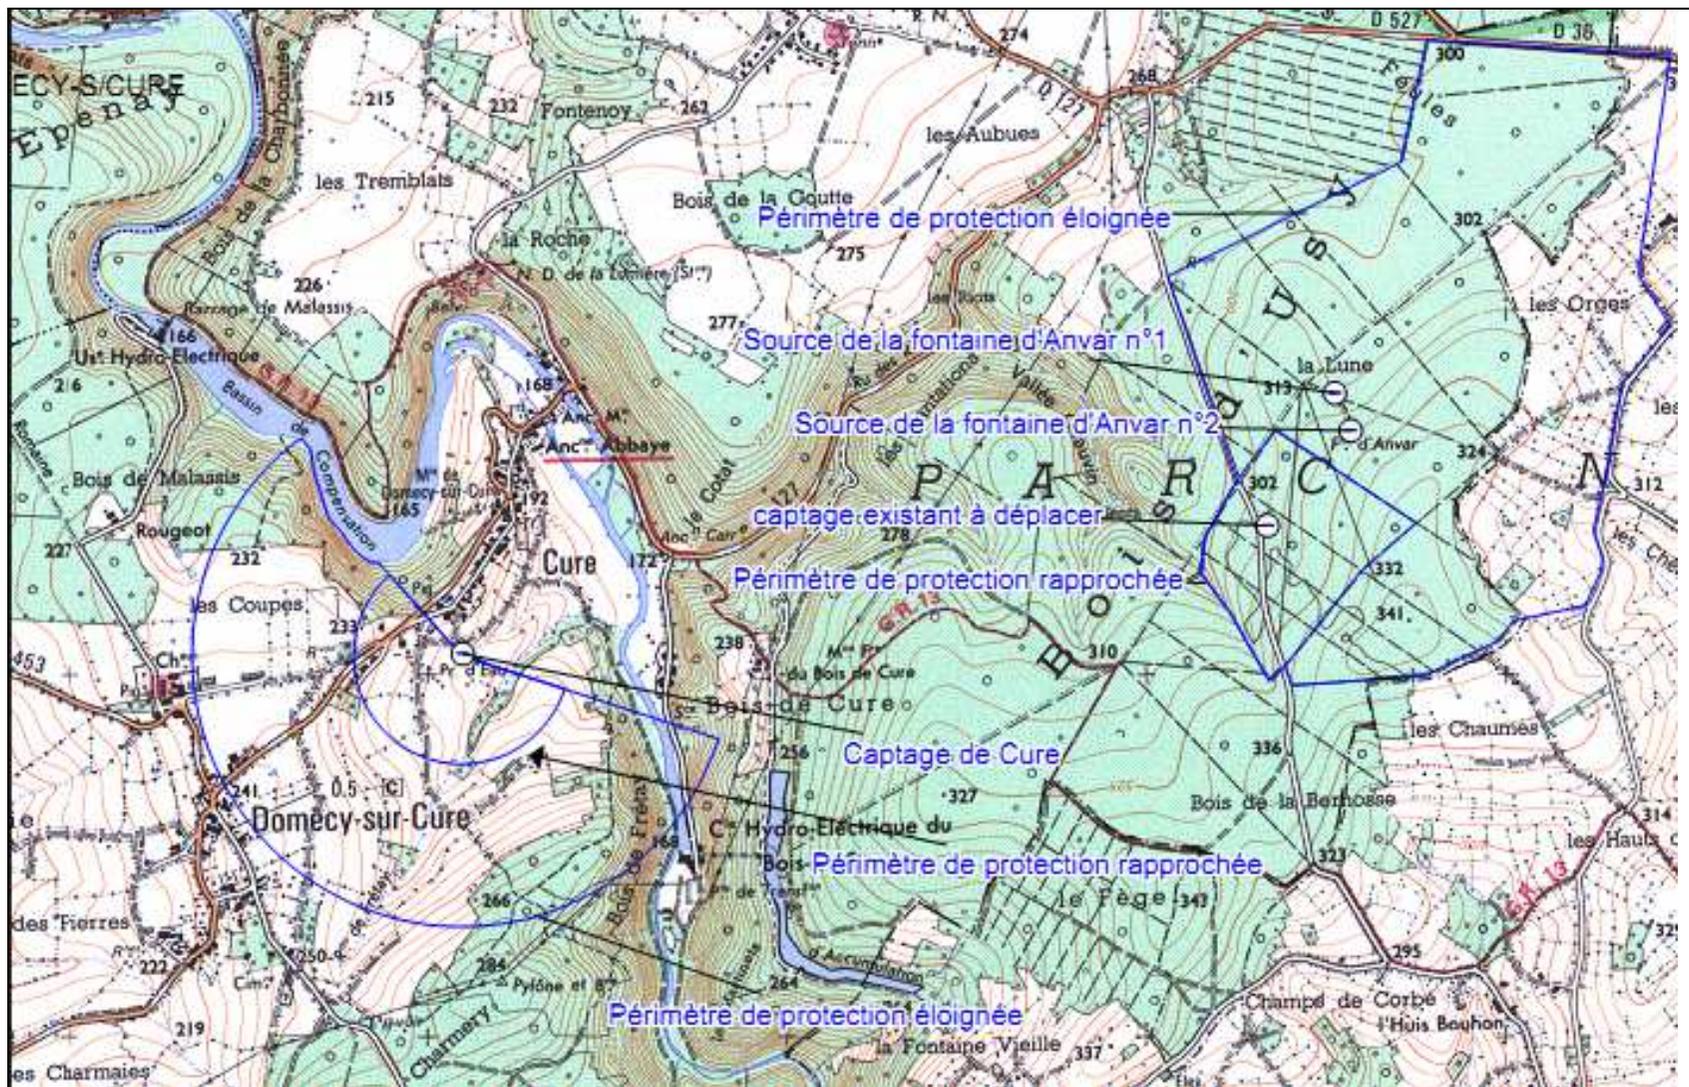
Le captage de CURE possède des périmètres de protection (voir figure ci-dessous), qui n'ont jamais fait l'objet d'une DUP.

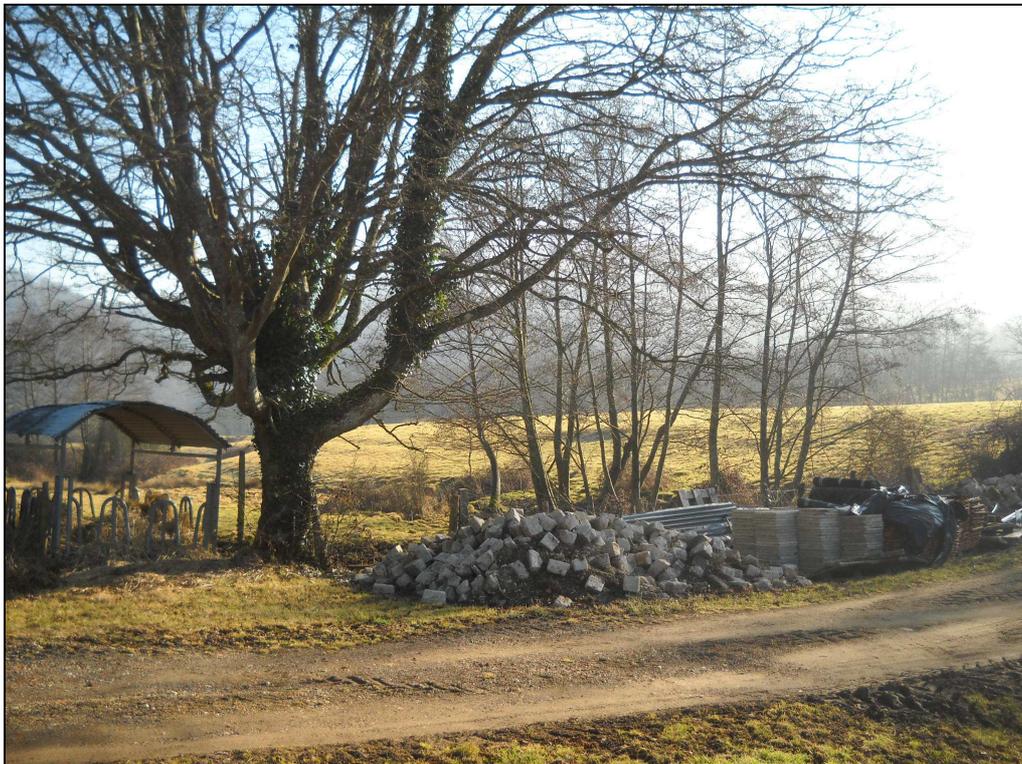
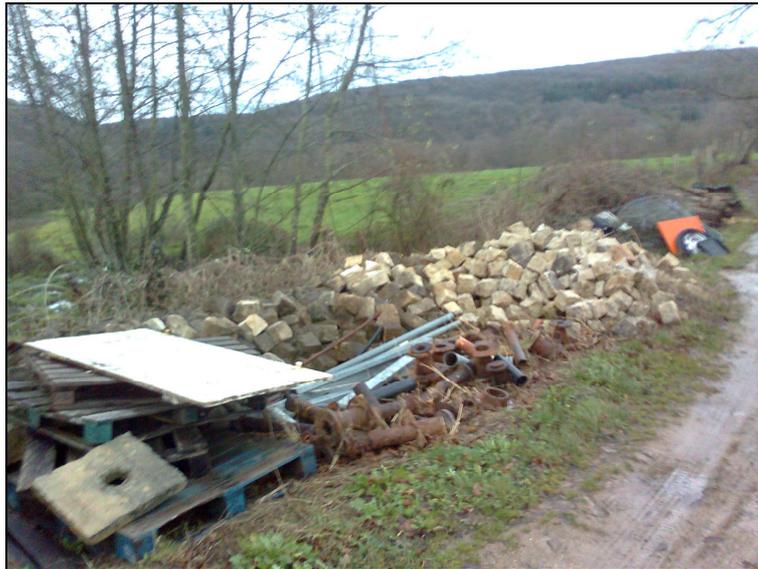
Les alentours du captage sont utilisés pour le stockage de différents matériaux inertes et de matériel (voir photos suivantes en aval immédiat du captage (5 m)).
